第 139 回 火山噴火予知連絡会資料

(その2の3)西之島、諏訪之瀬島

平成 29 年 10 月 3 日

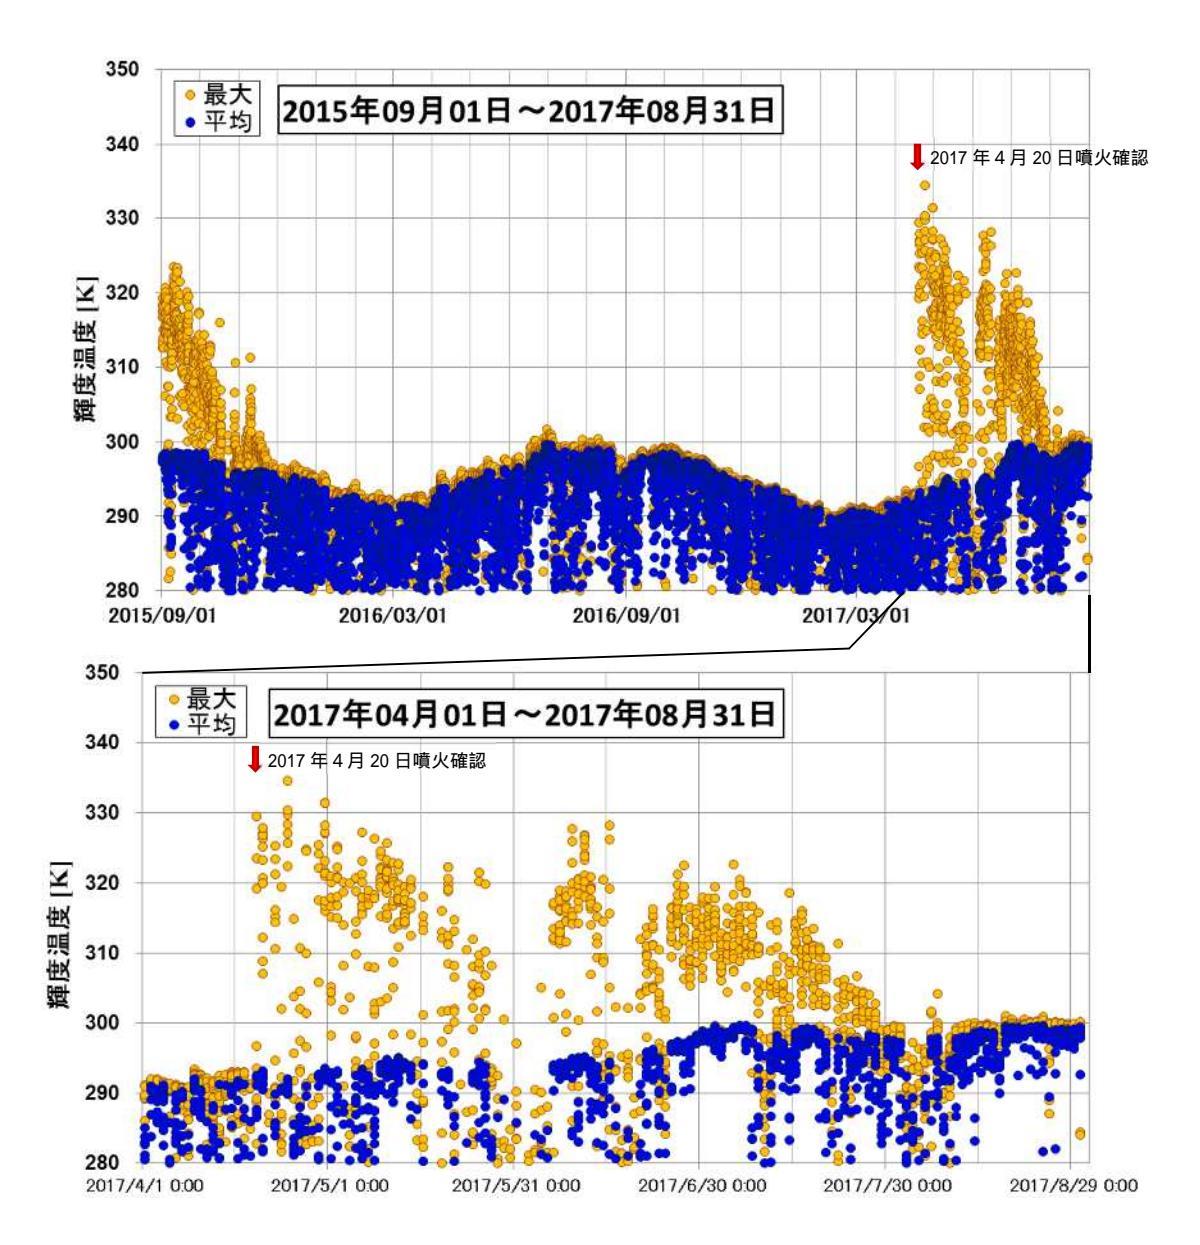
図1 西之島 Himawari-8 観測による西之島付近の輝度温度の変化(2015年9月~2017年8月) (輝度温度は中心波長3.9µm帯による観測)

- ・観測期間: 2015 年 9 月 1 日 ~ 2017 年 5 月 21 日の夜間の 1 時間ごとの輝度温度をプロット
- ・使用波長:3.9µm (HIMAWARI-8/AHI)
- ・アルゴリズム:西之島(27.247°N,140.874°E)を中心に0.28度×0.28度の範囲(15x15=225格子点)を 抽出。島を含む画素とその周辺224格子点の輝度温度について平均値を算出。島の周辺の平均値はバックグ ランドとみなしている。
- ・2016年9月14日~19日は欠測。

気象衛星(ひまわり8号)による観測では、2017年4月19日夜から高い状態で経過して いた西之島付近の地表面温度は、7月頃から徐々に低下し8月頃からは周囲とほとんど変わ らない状態となっている。

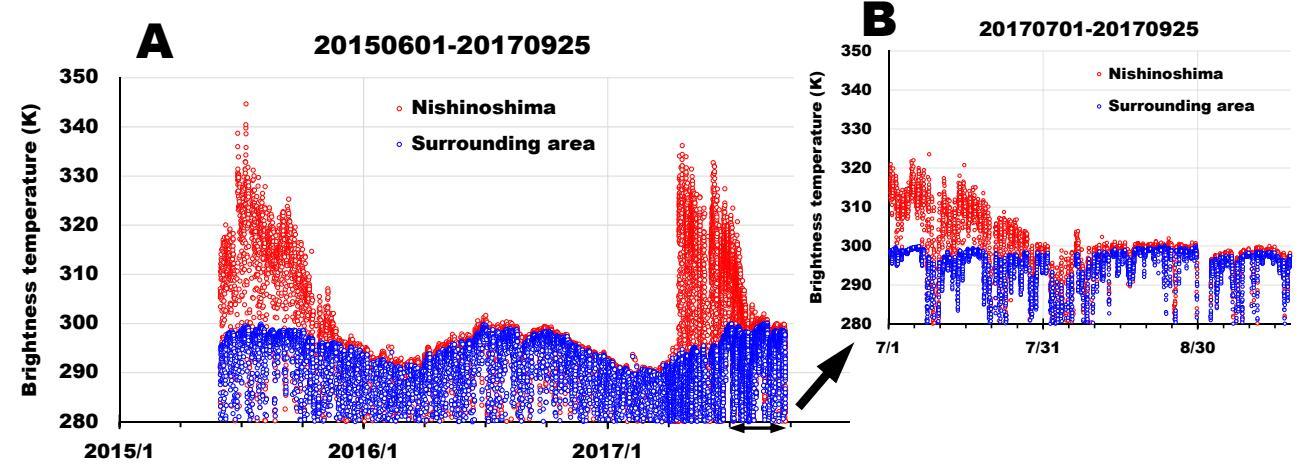
図1 西之島の輝度温度 A:2015/6/1~2017/9/25, B:2017/7/1~2017/9/25 (赤:西之島,青:周辺海域) 2017 年 7 月 28 日頃には,周辺海域の同程度の温度に戻った. ひまわり 8 号バンド 7(中心波長 3.9 µm)を使用.

西之島の輝度温度はその周辺と比べ高い状態であったが,2017 年 7 月下旬に低下して周辺 海域と同程度の状態に戻った(図1). 放射輝度から見た2017 年 4 月以降の西之島の熱活動 は,2013~2015 年の活動と同程度であった.

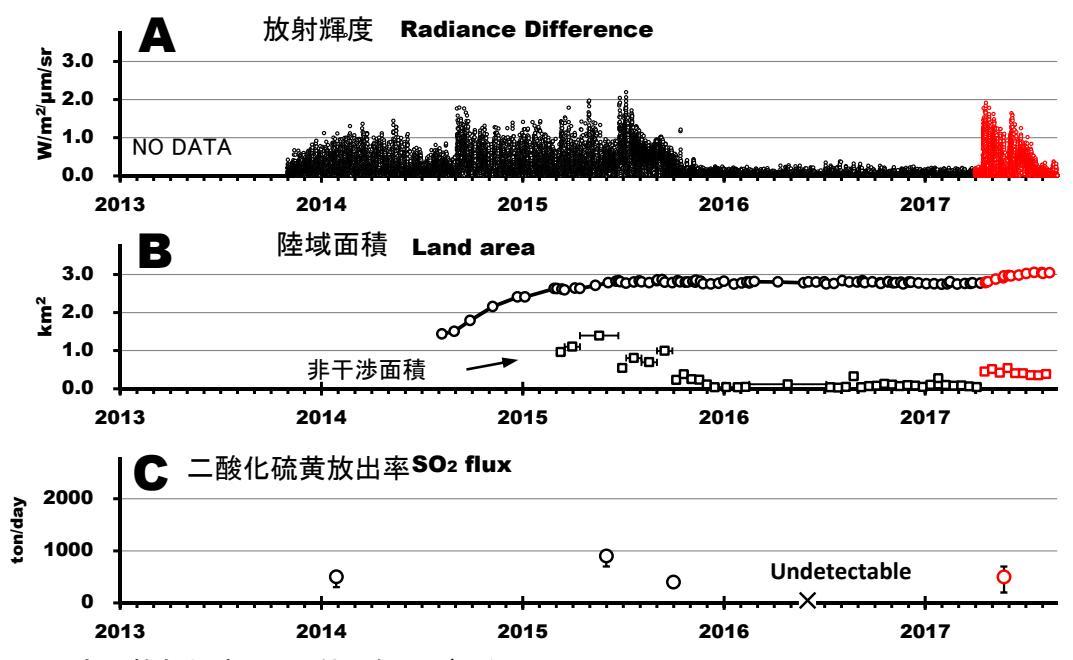
図2 西之島の放射輝度とその他の観測データ

A:放射輝度(周辺海域との差分). 2015/7 まではひまわり7 号, 2015/7 からはひまわり8 号. 手法は土山(2017 による). B:SAR による陸域面積と非干渉領域(安藤他, 2017). C:二酸化硫黄放出率の推移.

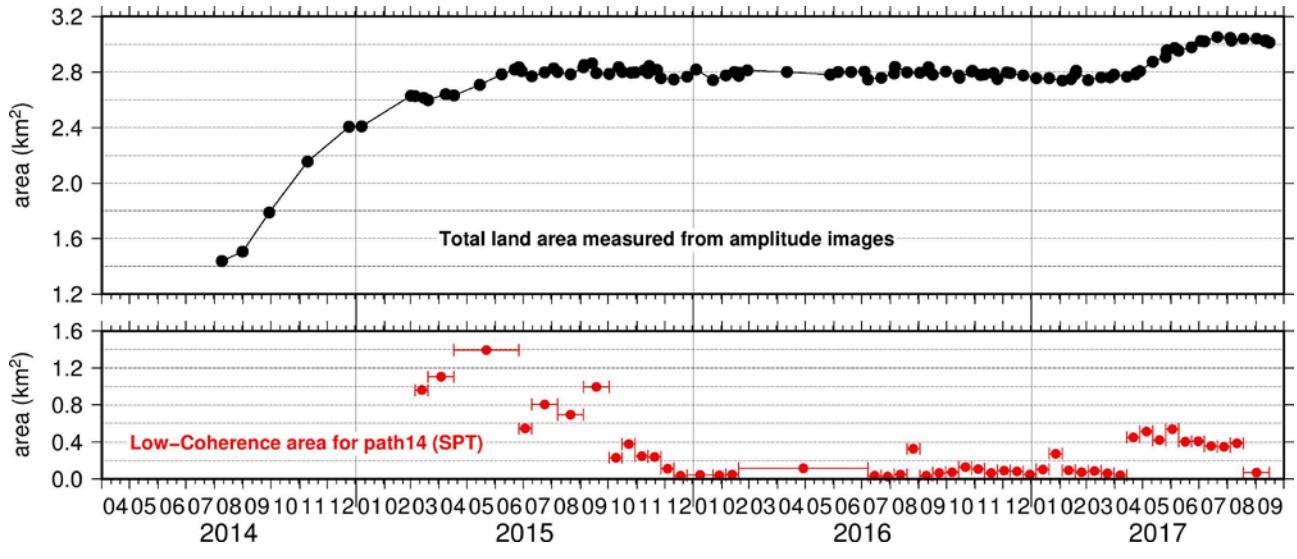
第1図 強度画像から算出した陸域面積(すべてのパス)と低相関度領域(path14のみ)の推移 2017年4月下旬の再噴火イベントに呼応した相関度の変化が認められる。また,陸域面積はおよそ 3.0km²まで拡大し,最新のデータでは頭打ちとなっている。

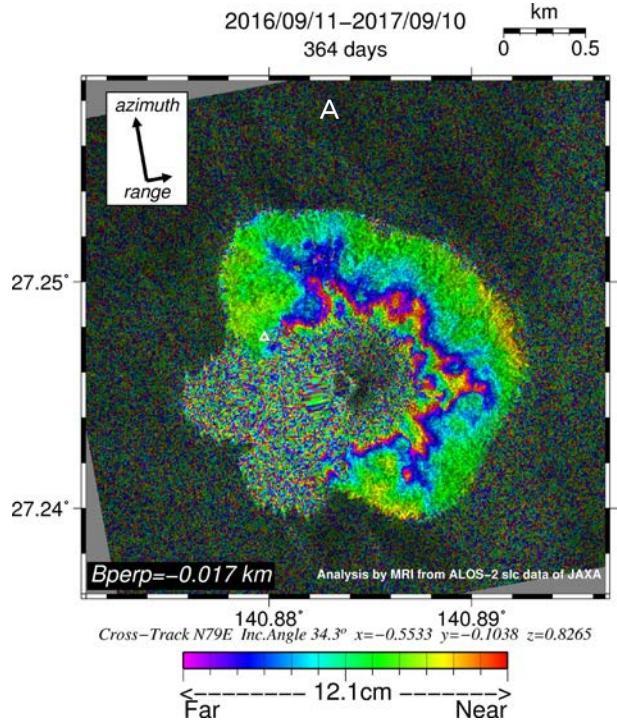
第2図 path125(SM2_FP6-5)による干渉解析

図中の白三角印は旧西之島の山頂位置を示す。(A)中央火砕丘から南西側にかけて非干渉領域が広範に認められる。また,中央火砕丘を囲むように衛星視線方向伸長の位相差が認められる。

いずれの観測モードにおいても,再噴火に伴う地形変化により,中央火砕丘から南西方 向の海岸にかけて非干渉領域が認められる。また,溶岩の加重沈降または熱収縮の影響と 考えられる衛星視線方向伸長の位相変化が,非干渉領域の近傍および溶岩流出が停止した 場所で検出された。

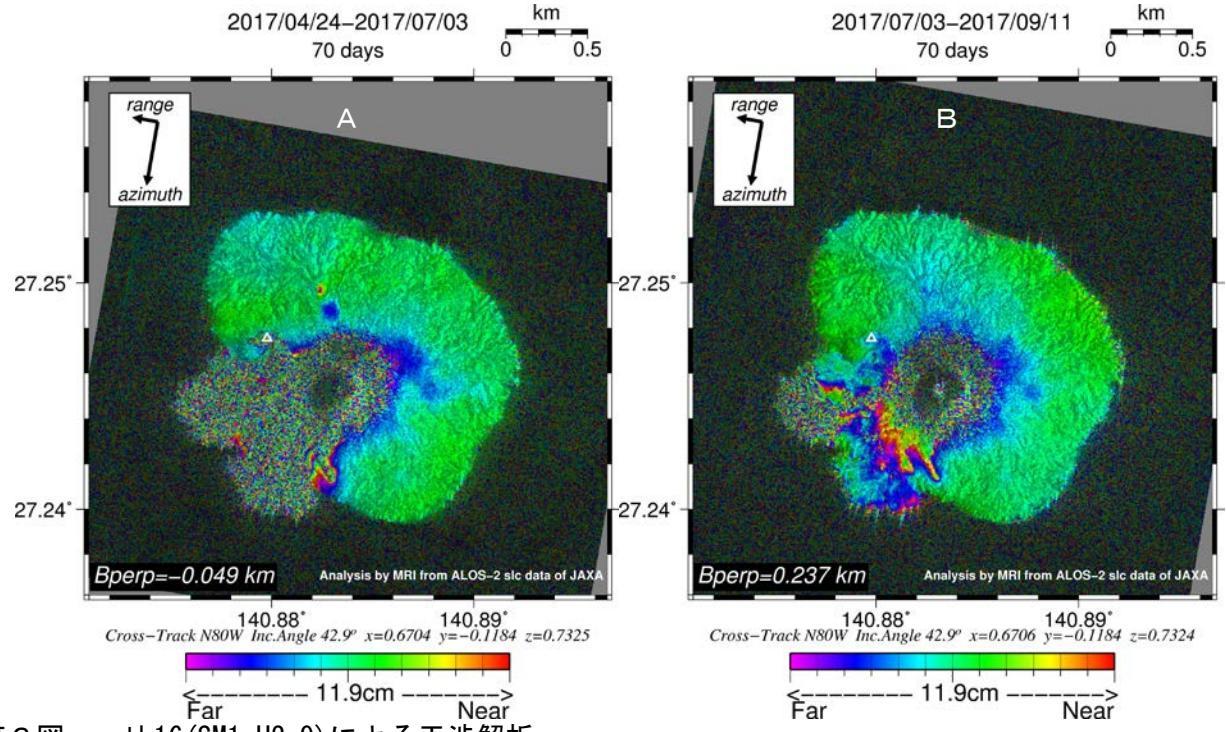
第3図 path16(SM1_U2-9)による干渉解析

図中の白三角印は旧西之島の山頂位置を示す。(A)中央火砕丘から南西側にかけて非干渉領域が広範に認められ、その近傍は衛星視線方向伸長の位相差が認められる。(B)中央火砕丘と西側海岸付近に非干渉領域が認められる。また、溶岩が定置したと考えらえる南西側と中央火砕丘近傍で衛星視線方向伸長の位相変化が認められる。

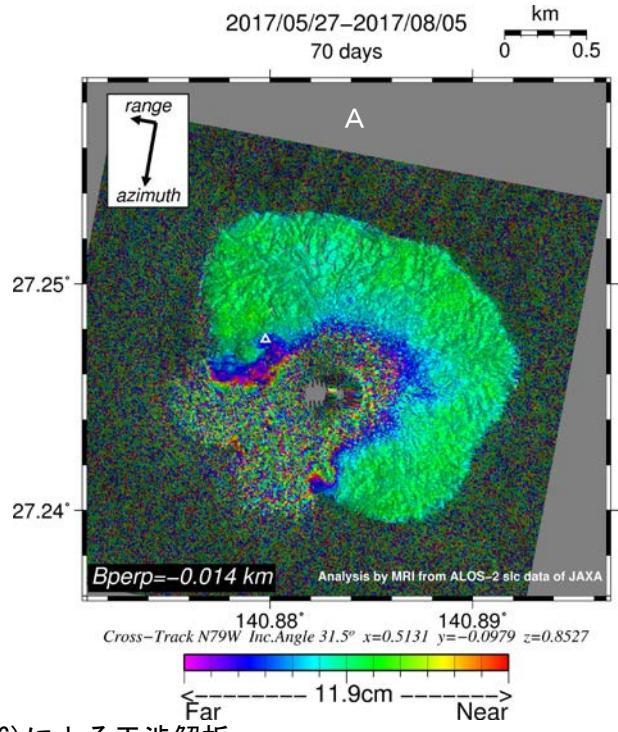
第4図 path17(SM1_U2-6)による干渉解析

凡例は第1図と同じ。(A)中央火砕丘から南西側にかけて非干渉領域が広範に認められ,その近傍 は衛星視線方向伸長の位相差が認められる。

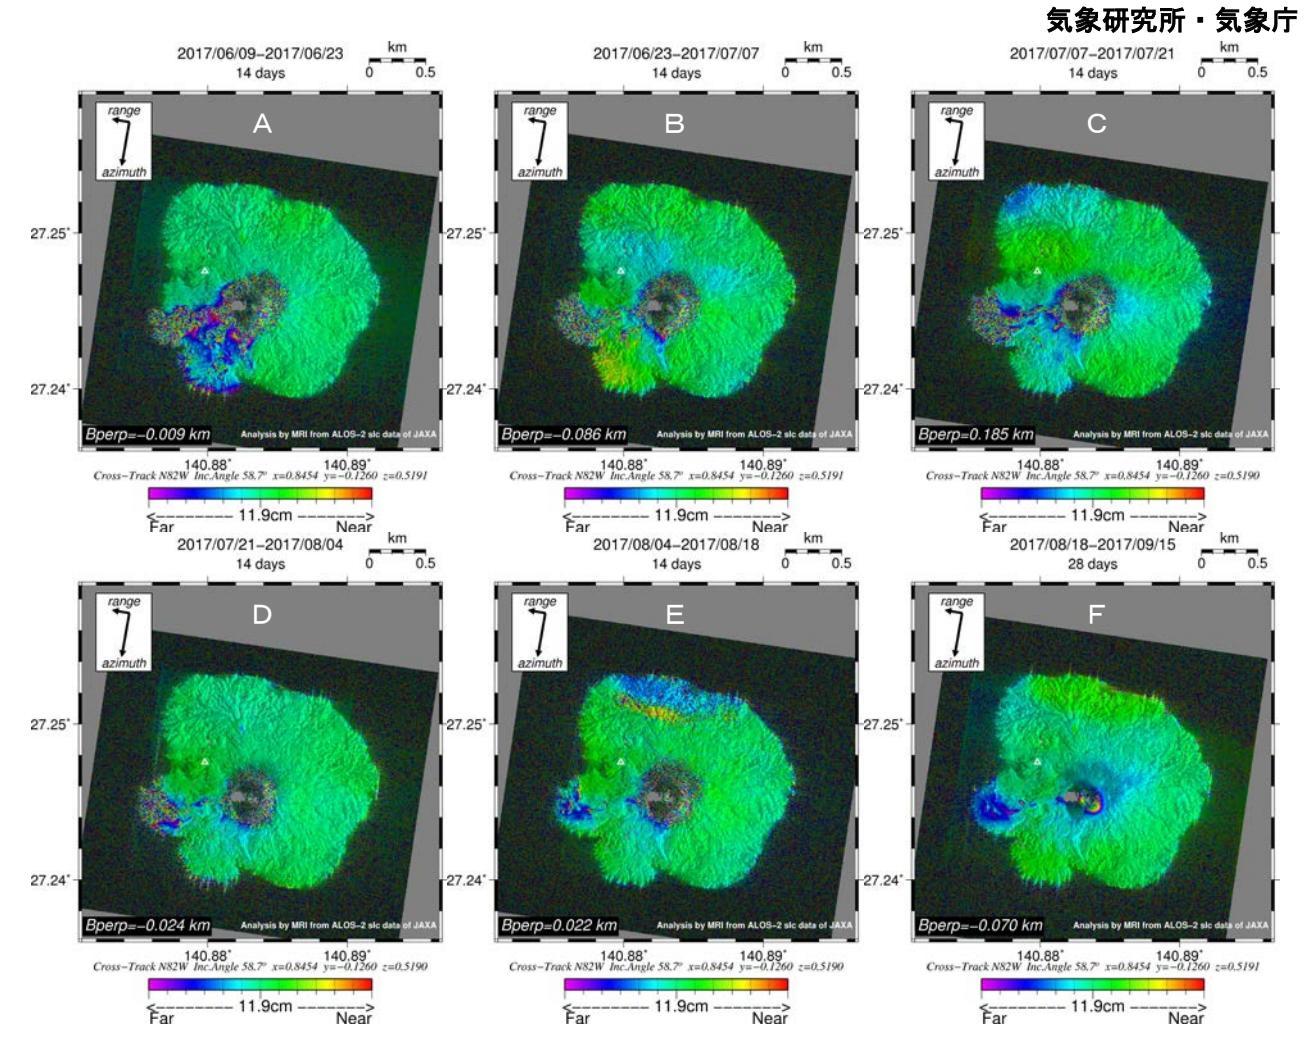
第5図 path14 (SPT) による干渉解析結果

凡例は第1図と同じ。(A)中央火砕丘から南西側の海岸にかけて衛星視線方向伸長の位相変化が顕 著である。(B)中央火砕丘とそこから西側海岸にかけて非干渉領域が認められるほかは,顕著な位 相変化は認められない。(C)引き続き同じ場所で非干渉領域が認められるが,西側海岸への経路で は,衛星視線方向伸長の位相変化が認められる。(D)西側海岸付近で伸長の位相変化が認められる。 (E)北側海岸でも衛星視線方向の位相変化が認められるが,ノイズと判断した。(F)中央火砕丘付近 で衛星視線方向伸長の位相変化(1サイクル)が認められる。また,西側の領域拡大部分において も最大 0.5 サイクルの衛星視線方向伸長の位相変化が認められる。

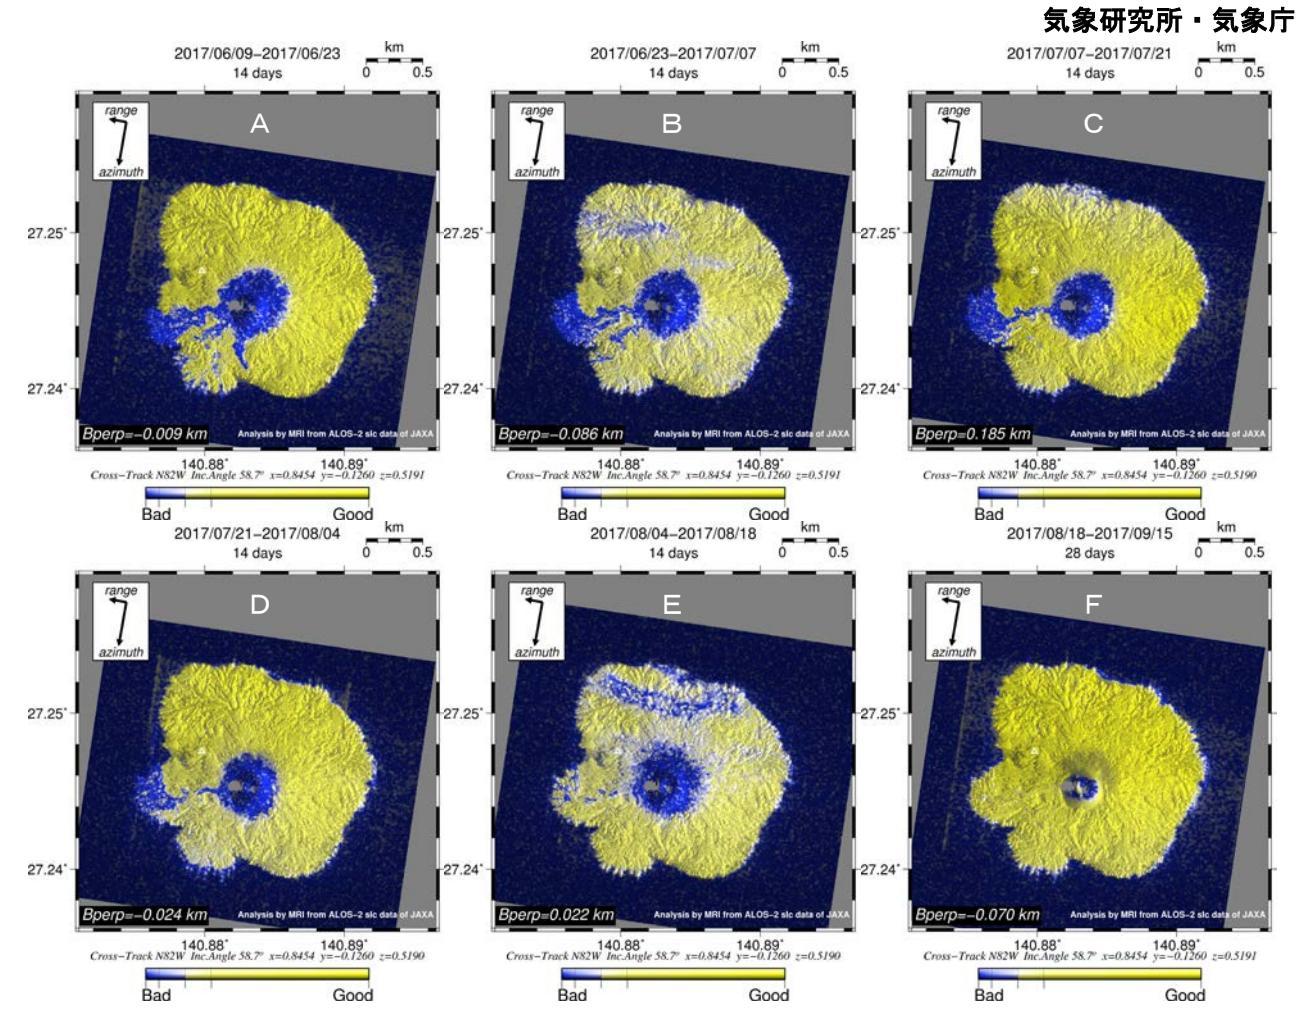
第6図 path14 (SPT) における相関画像解析結果

図中の白三角印は旧西之島の山頂位置を示す。(A)中央火砕丘から西側海岸にかけて低相関度の領域が認められる。また、南側へも200mほど伸びていることがわかる。(B・C)南側の低い相関度領域は認められないが、引き続き西側海岸にかけては低相関度領域が認められる。(D)西側海岸付近で低相関度領域が認められるが、中央火砕丘とは切れているように見える。(E)西側海岸部でも相関度が高くなったことが確認できる。北側の低相関度領域は原因不明(データ品質の問題か)。(F)中央火砕丘を除き、全島的に相関度は高い。

スポットライトモードについて,相関画像解析を行った。その結果,溶岩流出痕に相当 すると考えられる相関度の低い領域が明瞭に確認できた。なお,8月以降のペアでは,中 央火砕丘付近のみ低い相関領域となっており,少なくとも地表面を移動するような溶岩の 流出は停止したと考えらえる。

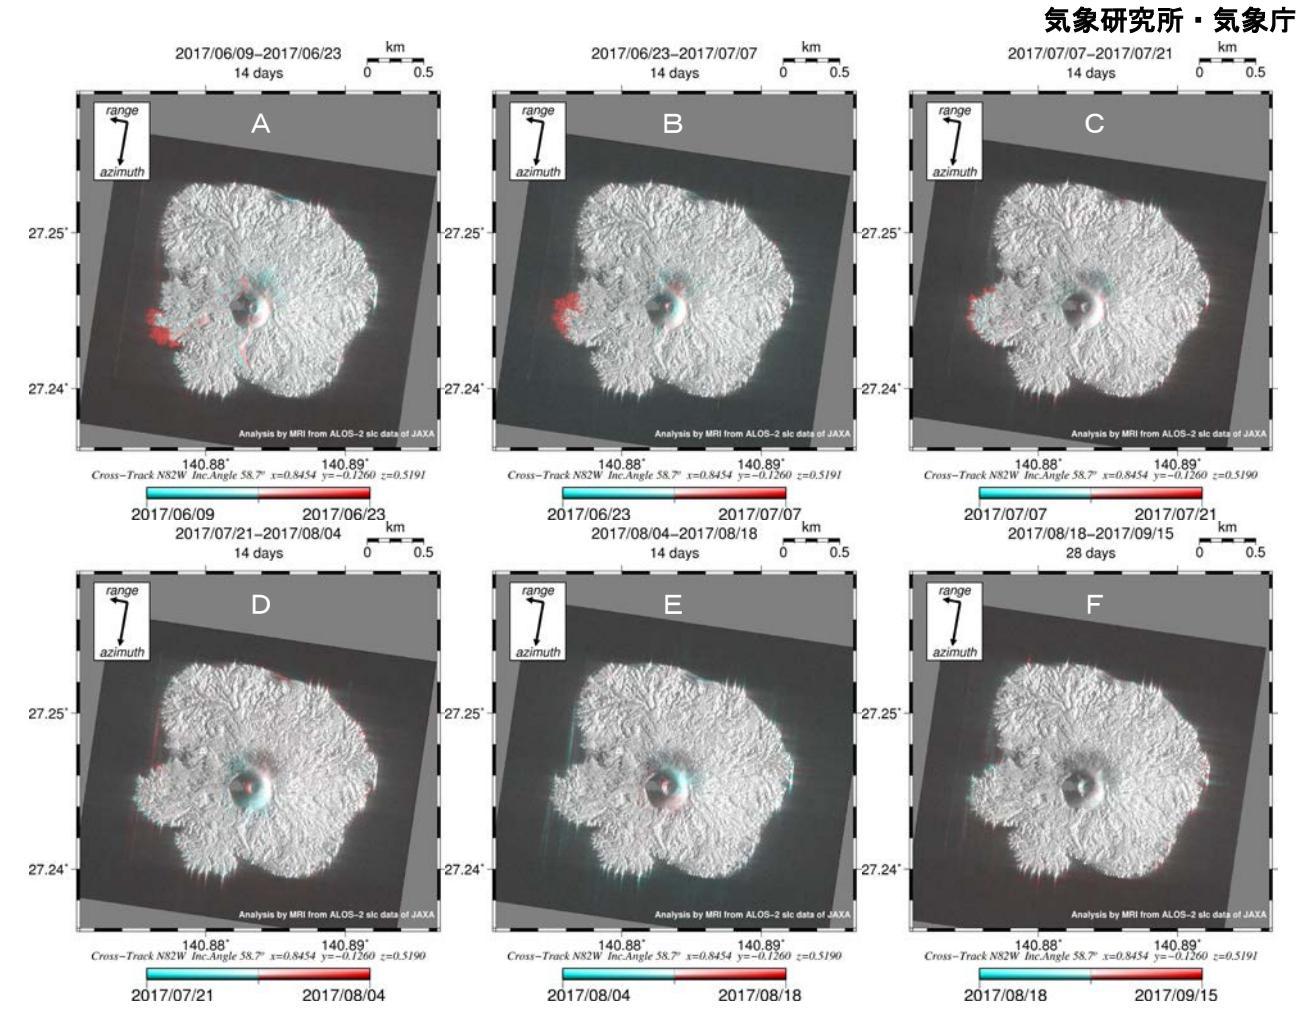
第7図 path14 (SPT) における強度画像解析結果

図中の黒三角印は旧西之島の山頂位置を示す。(A・B)西側海岸において,顕著な陸域の拡大が認められる。(C)西側海岸部において,わずかな陸域の拡大が認められる。(D・E・F)ほとんど変化は認められない。

スポットライトモードについて,加色混合法解析を行った(第7図)。その結果,2017 年6月上旬から7月下旬にかけてのペアでは,概ね島の西側で陸域の拡大が認められたが, 8月以降のペアでは,陸域の拡大は確認できなかった。また,強度画像を基に溶岩流の流 下方向などの地形判読を行った(第8図)。その結果,6/23 には西海岸領域で溶岩流が前 進および拡大しており,7/7 から7/21 にかけても継続していることがわかった。8/4 でも 西側海岸線で一部地形の拡大が認められるが,波浪等の影響により崩壊している部分も確 認された。8/18 のデータでも西側海岸線付近において一部地形の後退が確認できるが,全 島的にはほとんど地形変化は認められなかった。

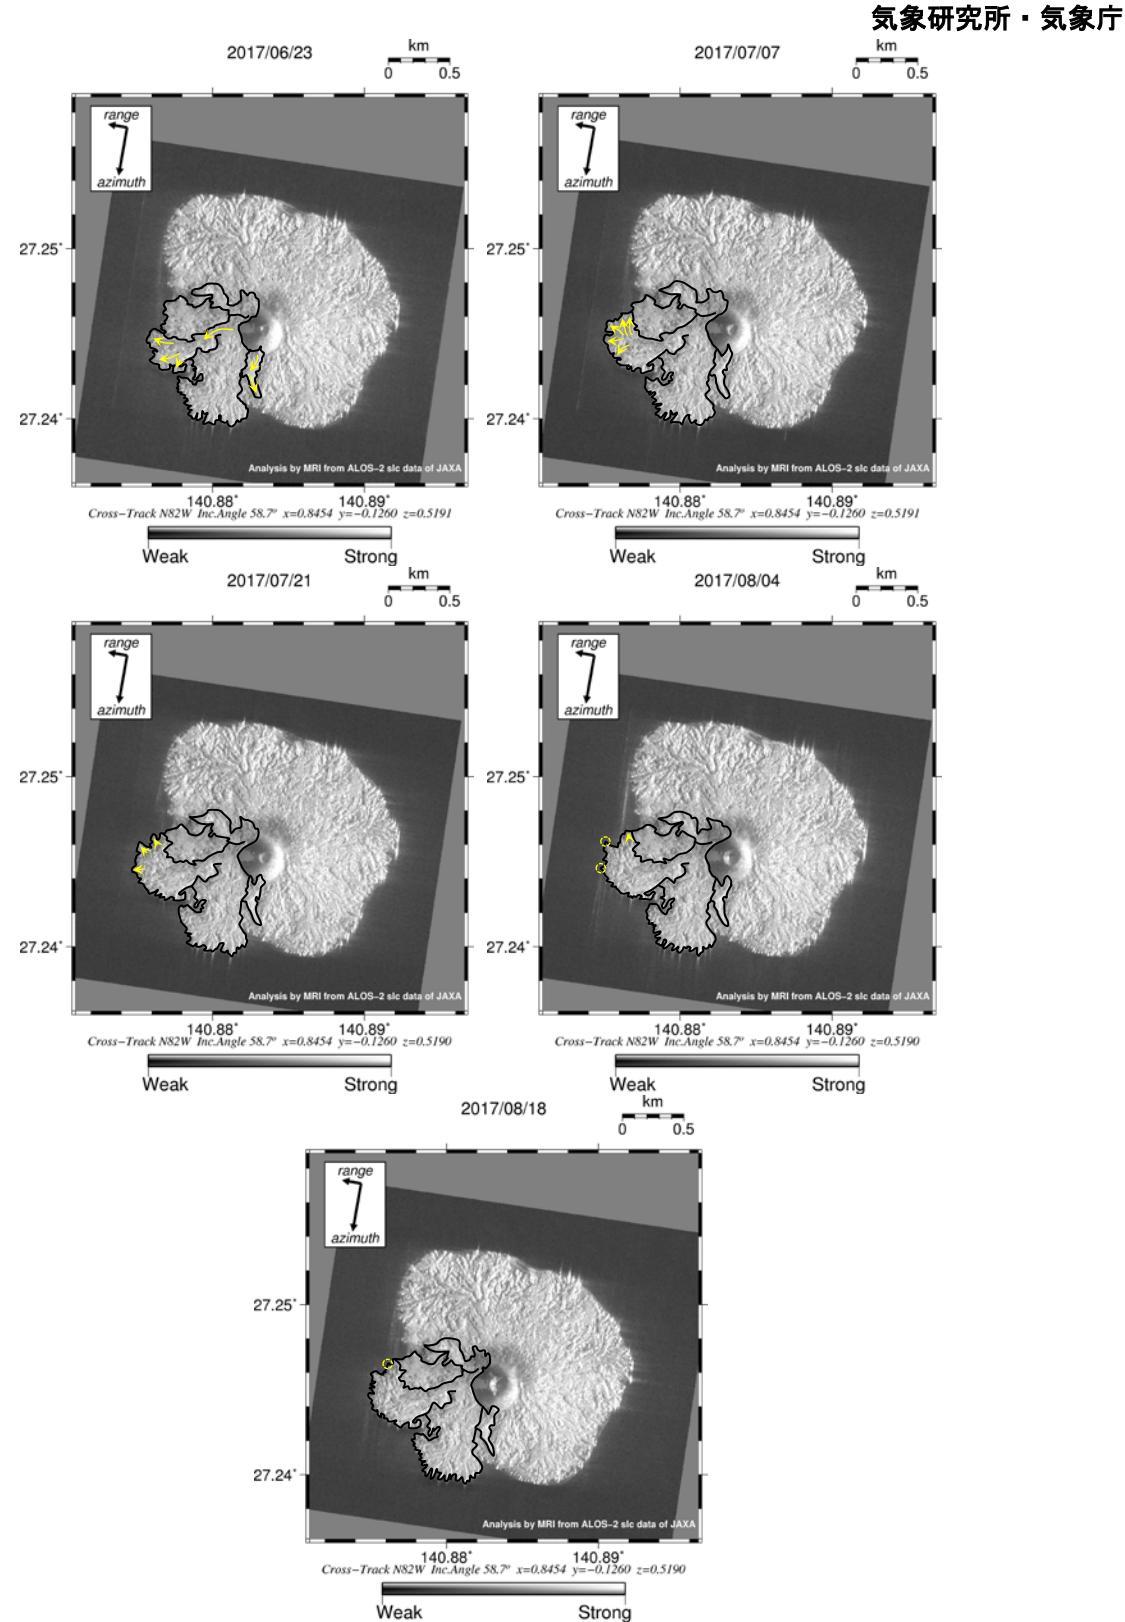
第8図 6月23日,7月7日,7月21日,8月4日,8月18日の強度画像による地形判読結果 黒太線で囲った部分は,2017年4月以降に流れ出た溶岩流の範囲。黄色矢印は溶岩流の流下方向, 黄色破線〇は地形の後退部分を示す。

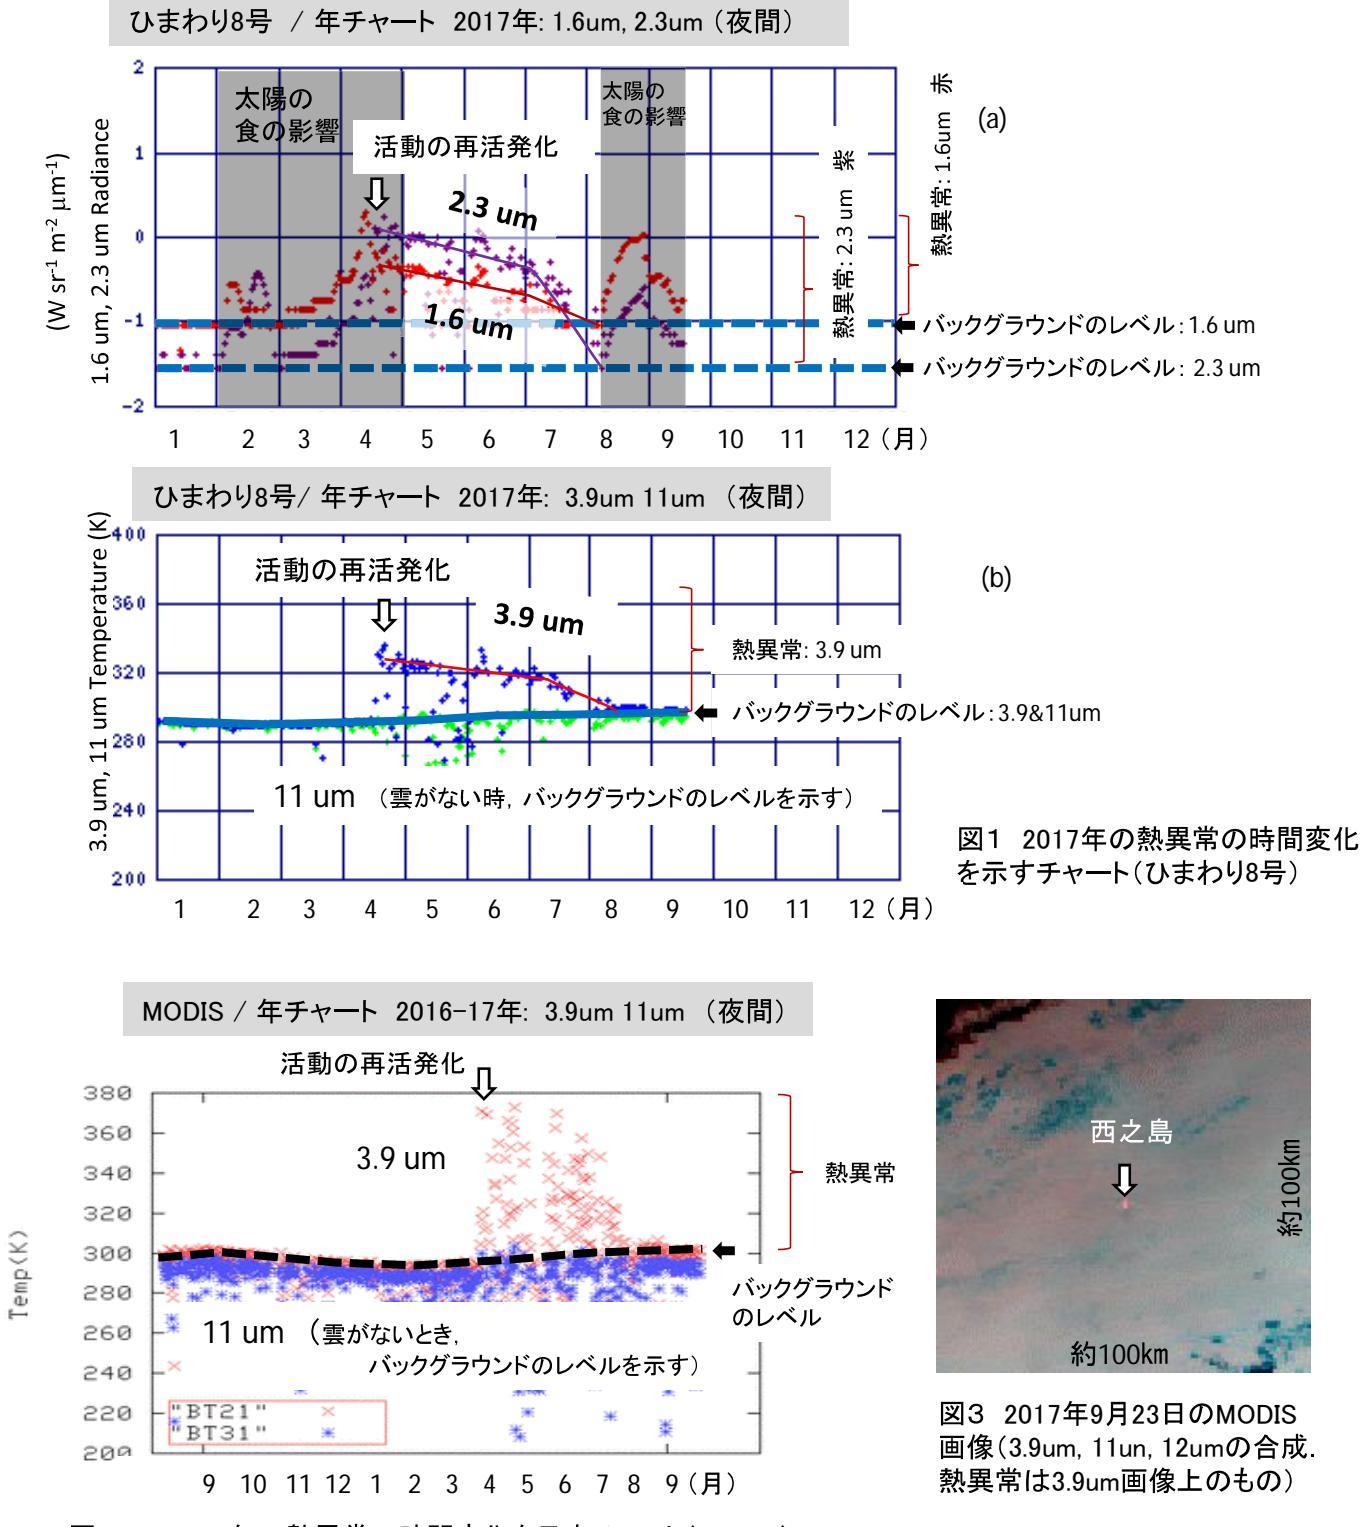
図2 2016-17年の熱異常の時間変化を示すチャート(MODIS)

ひまわり8号 Adva ned Him war iImager画像による観測から,西之島の活動がほぼ終息していることが示唆 されます.西之島は2017年4月中旬に活動が再活発化し,高い熱異常を示すようになりました(図1矢印).こ の後,熱異常は低下傾向を示し,8月中旬にはバックグラウンド近傍レベルまで低下し,現在も同じ状態が続い ています(2017年9月27日現在).同様な傾向がMOD S画像でも認められます(図2).ただし,画像上では微弱な熱異常が認めら(図3),噴気活動等の低レベルの活動が続いていることが示唆されます.

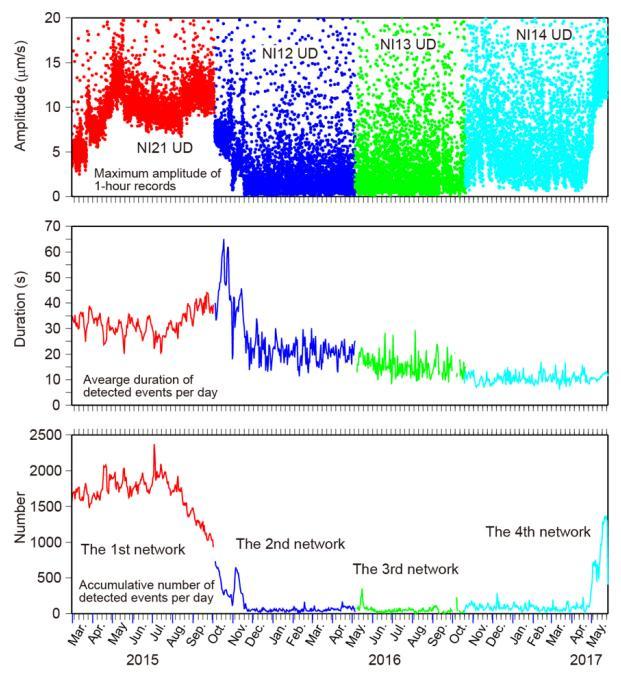
2017年5月に気象庁海洋観測船・啓風丸により回収した海底地震計の記録に基づき,噴火活動に 関連した波形のカウント数を2017年5月まで追加した結果を図1に示す.2017年4月18日からの 噴火活動再開に伴い,4月中旬から観測される波群の数が急増している.

また、西之島の活動で発生していることが明瞭な相似地震群の海底地震計で観測された波形テン プレートを作成して、4月17日から4月18日の噴火開始までの間の記録と相互相関を取ると、一 定の閾値(今回の解析では4E+10と採用)を越えて相関にピークが立つところでは、島内の地震 記録にも地震が記録されていることが確認できた.これまで、海底地震計の記録と西之島の活動を 関連づけていた観測事実は、2015年2月の船上からの映像と空振観測との対応であったが、今回の 解析で噴火を伴わない地震活動でも海底地震計に記録されていることが確認できた.このことは、 図1に示す波群数カウントは、噴火活動を伴わない西之島の火山活動に関連する地震活動も把握す ることに有効であることを示している.

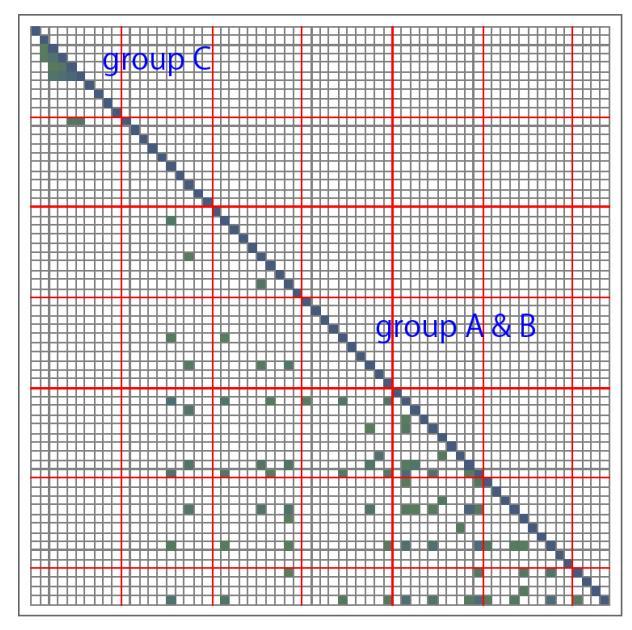
※ 島内地震観測と海底地震観測の比較 2016年10月の上陸調査の際,旧島の台地上に広 帯域地震計(Trillium 120P)と空振計(SI-104)を設 置し,2017年4月18日の噴火再開まえの前駆的な 地震活動とマグマ流出に伴う断続的微動を観測す ることに成功した.この島内で記録した噴火に先 行する地震の記録を,海底地震計で観測した結果 と比較検討した.先ず,島内の観測では噴火に先 行して相似な波形の長周期地震(LPイベント)が 多数観測されたが,それらの地震群の相互相関を 取った結果を図2に示す.横軸が個々のLPイベン トに対応しており,発生時刻の沿って並べられて おり,色が濃いほど相関が高い.相関が0.7を越え

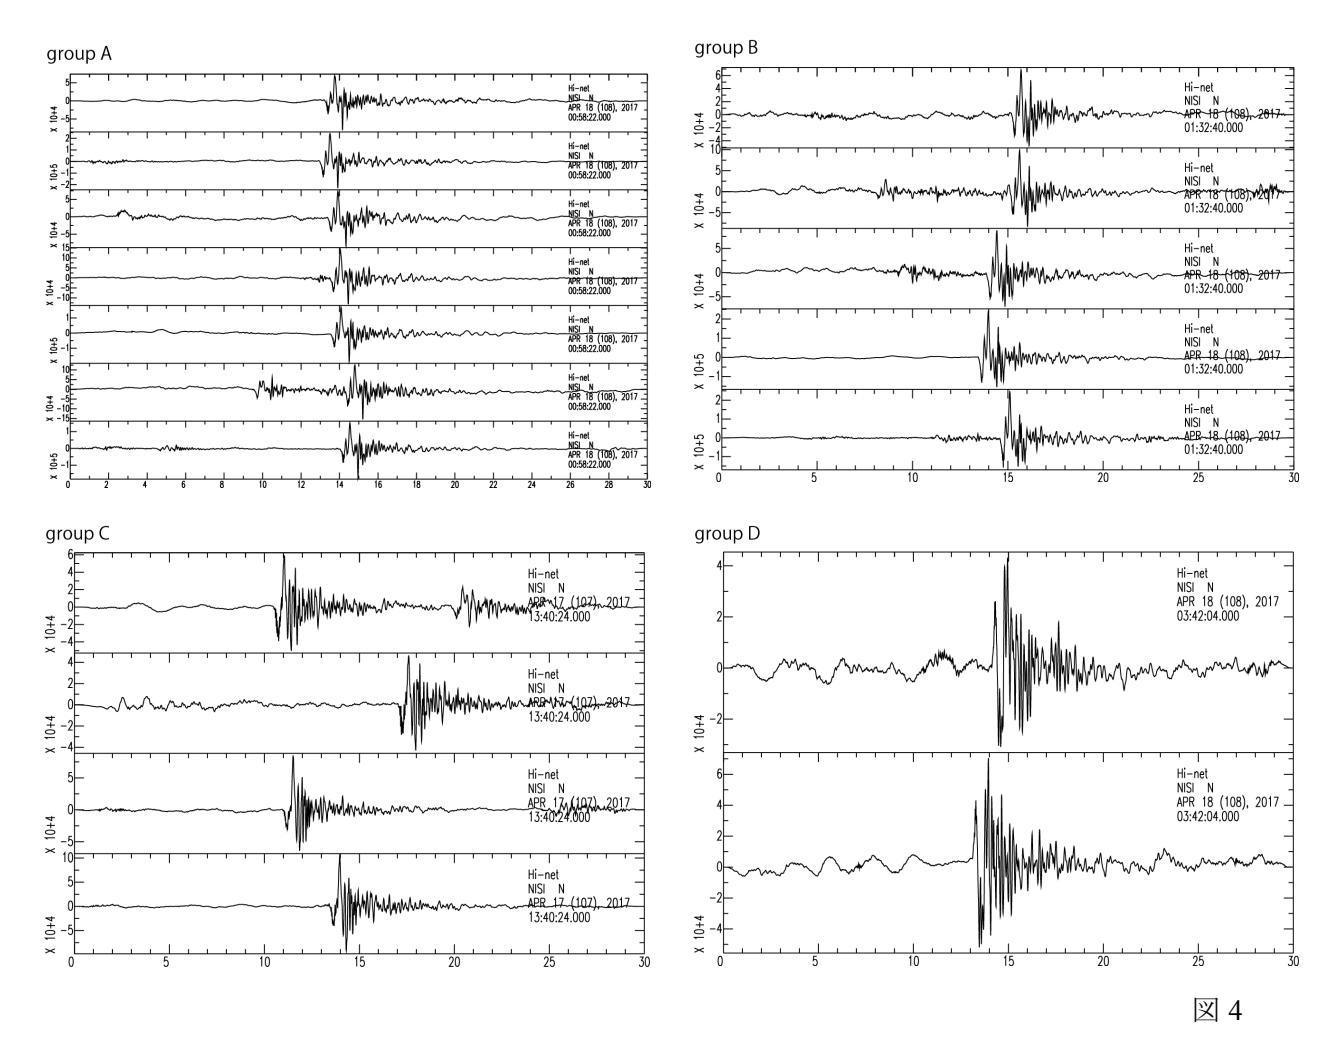
典型的な相似波群の例として相互相関が 0.8 を越える波形を共有する波群を抽出すると4つのグル ープが抽出された.それらの波群を図4に示す.

相互相関を 0.7 まで下げて共有する波群を纏めるとグループ A と B は同じグループに纏められ, い ずれも 4 月 18 日に成ってから発生している.一方,グループ C の波群は LP イベントが発生し始め た初期に集中しており,4月 17 日 23 時 33 分のイベントを最後に,その後は発生していない.

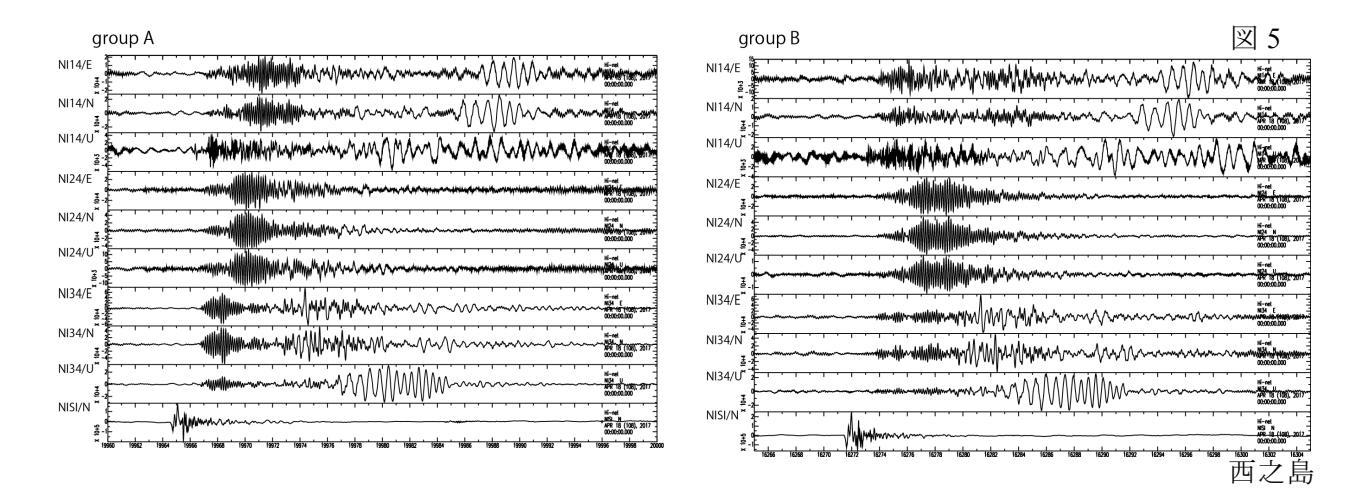
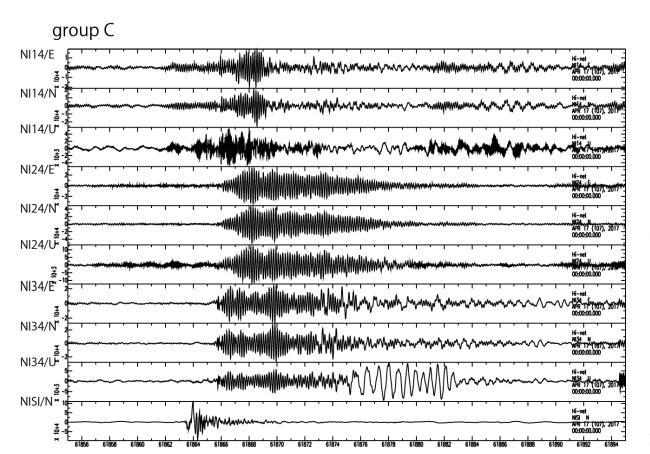
LPイベントが発生し始めて以降,島内でノイズレベルを超えるイベントとして検出された 64 個のうち,相互相関 0.7を基準とすると 23 個がグループ A と B に分類され,グループ C には 6 個が グループ D には 5 個が分類された.これら島内の記録で分類された相似地震群が海底地震計でどの様に記録されているかを図 5 に示す.

グループA及びBは島内の記録の到達時で揃え て比較すると、NI34観測点でのレイリー波(上下 動)の波群はよく一致しているが、NI14観測点で の水平成分の表面波はグループAがBより0.3秒 早く到達している.これはAの地震群がBの地震 群よりやや東寄りで発生している可能性を示唆す る.また、LPイベント活動の初期に発生したグル ープCはNI14観測点での水平成分の表面波がさら に0.1秒早く到達し、振幅が大幅に減少している. この十数秒から二十数秒後に現れる表面波は海底 堆積物のトラップされた波と考えられ、海底地形

及び堆積層分布とそれへの地震波の入射角等に依存するために,一概に震源の深さの変化と結論づけることは出来ないが,LP イベントの活動中にマグマ活動に伴って震源の移動があったことを示唆している.

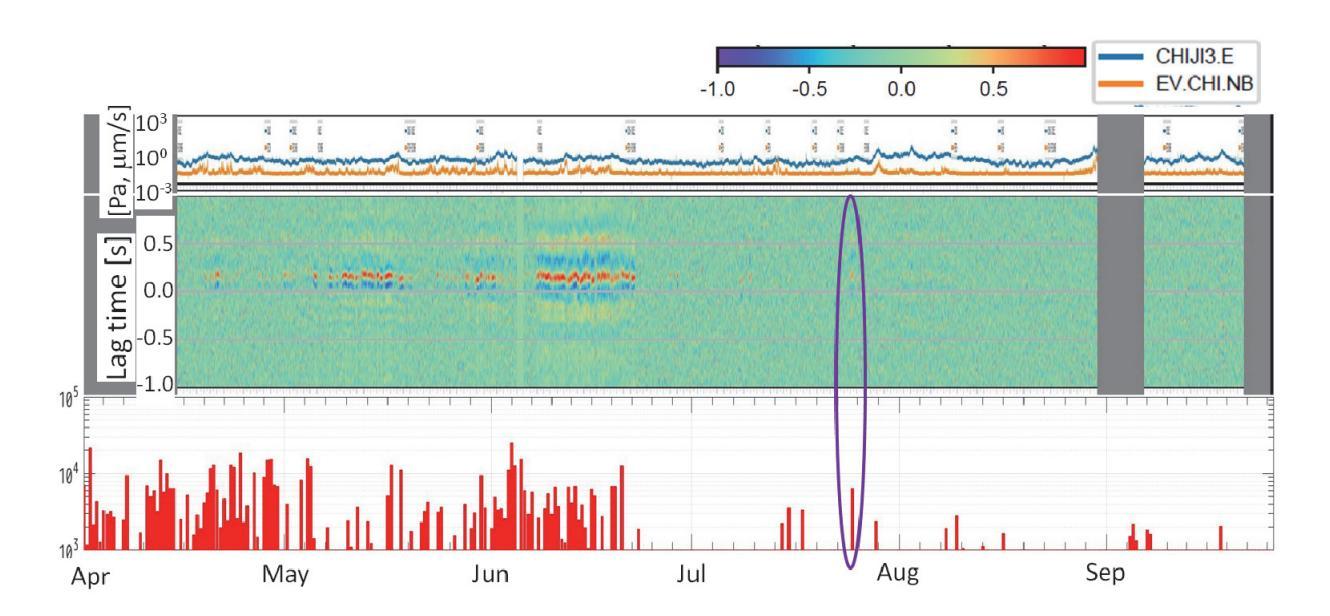
図1. 父島の気象庁地震計東西成分(CHIJI3.E)と,精密気圧計(EV.CHI.NB)の振幅変化(2-8 Hz)と, 両者の相互相関パターン.父島方向からの空振が両観測点で計測される時,赤と青の相関パターンが 縦軸のゼロ付近に見られるように観測点間伝播時間を補正して表示されている.下は,大気構造から 推定した,西之島から父島への空振到達度.値が大きいほど,到達できる空振エネルギーの割合が大 きくなる. 2017 年 4 月から 2017 年 6 月 20 日までは,空振が到達できる状況にあったが,その後は 伝播しにくくなっている.紫色で囲んでいるのは,一時的に伝播状況の良くなった 7 月 25 日で,こ の時弱いながらも空振を示すパターンが見られている.

今回は、2017年4月以降の空振伝播状況とオンライン観測点データの解析結果を報告する.4月 から再開した活動期には空振活動が観測された.伝播状況のよい6月には非常に明瞭に空振が検出さ れ、伝播に適さない大気構造であったに5月にも空振が連続的に検出されている.この時期は熱活動 も高かったことがひまわり8号の観測から報告されており(気象庁・火山活動解説資料)、空振活動 も活発であったと考えられる.残念ながら、6月下旬からは空振伝播状況が悪くなり、空振活動の有 無を判断するのは難しい.比較的伝播状況の良かった7月25日には弱いながらも空振が見られたが、 その後は検出されていない.今後、冬にかけて伝播状況が回復することが予想され、再びモニタリン グが可能となるはずである.

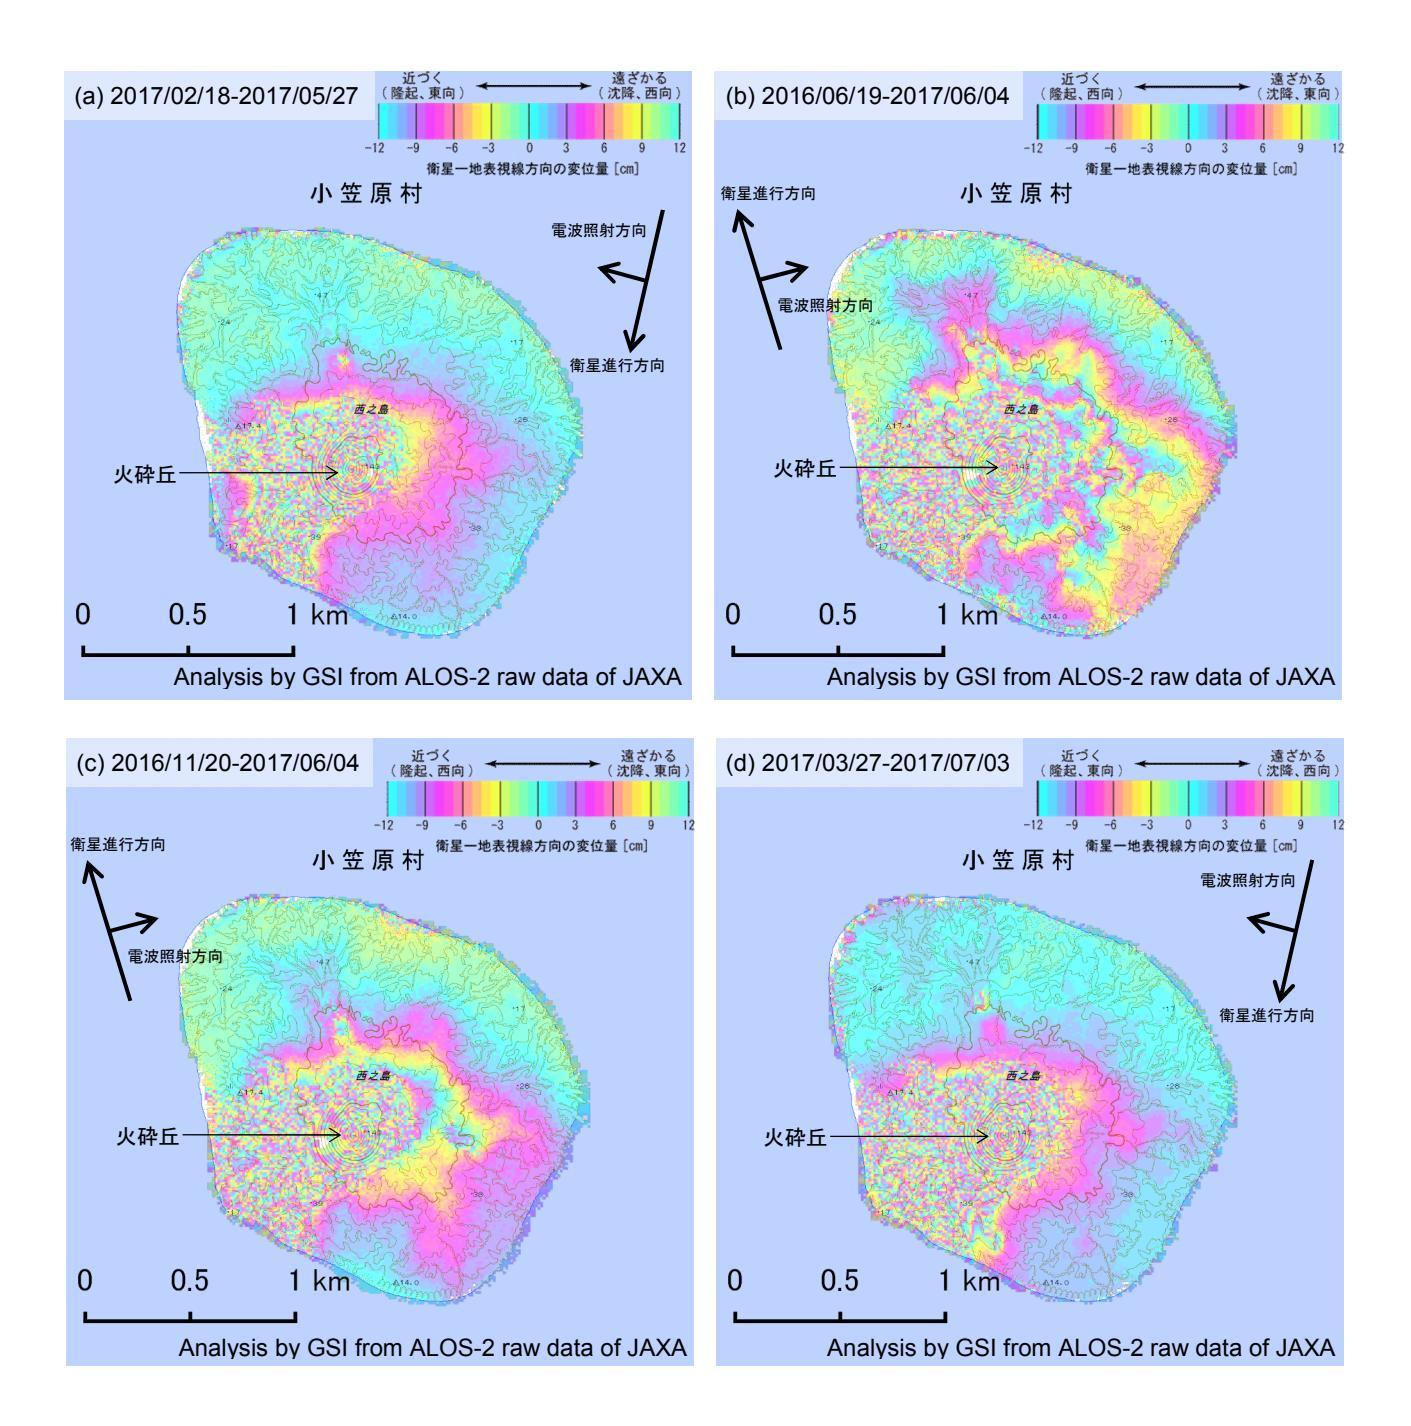
判読)(a)~(f)では、火砕丘周辺で衛星から遠ざかる変動が見られ、火砕丘周辺とその西 には非干渉領域が見られます。

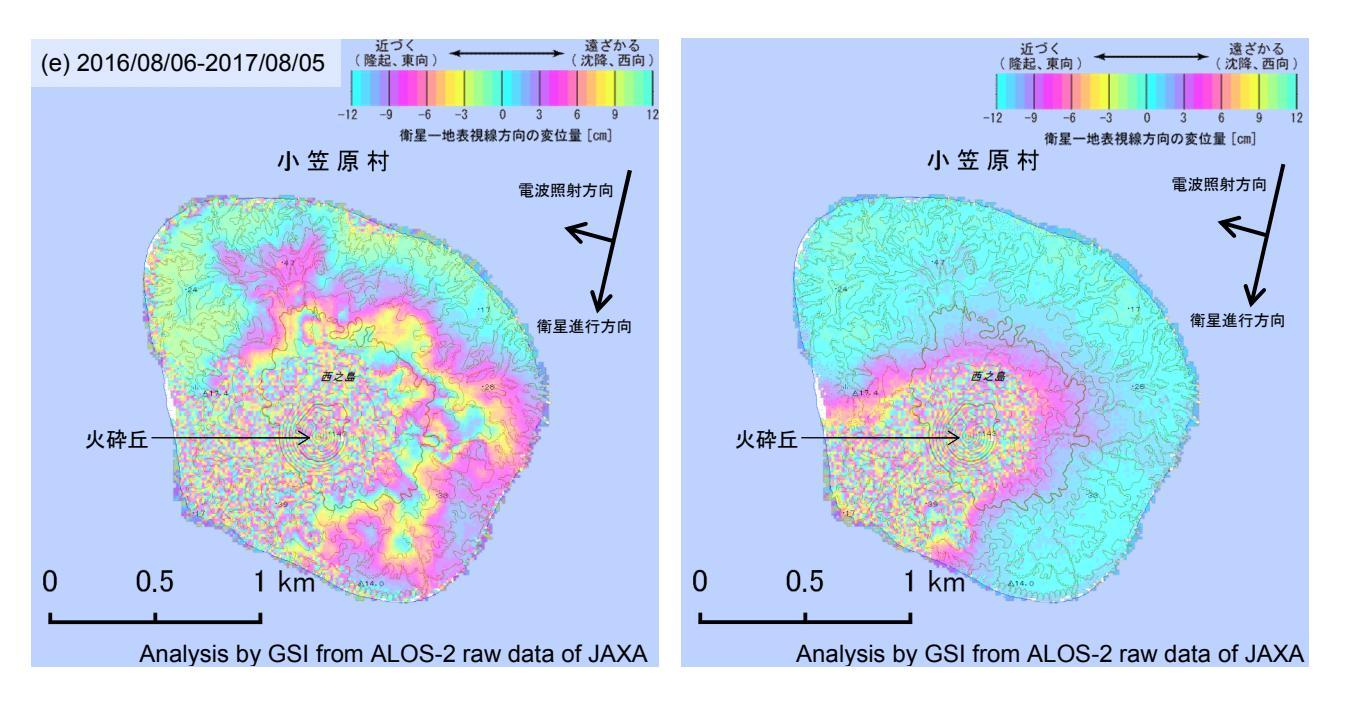
(g) 2017/08/05 強度画像

(g)では、火砕丘の西と南西の沿岸に溶岩流が拡大しているのが見られます。

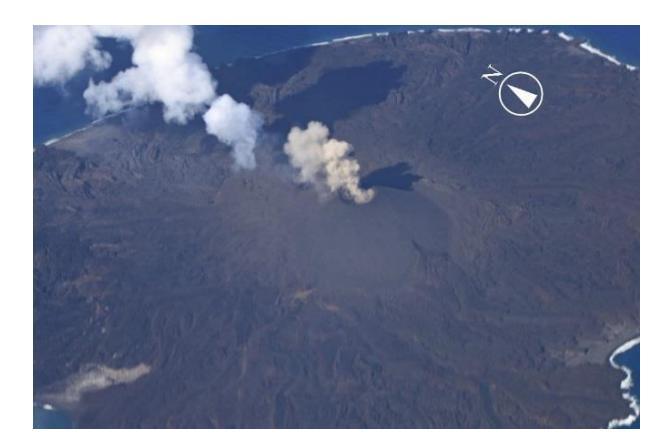
第1図 火砕丘での噴火 2017年6月28日 15:16撮影

6月28日から8月2日までの観測では毎回火砕丘中央の火口からの断続的な噴火による噴煙と噴石の放出を確認した(第1図~第5図)が、8月11日以降、火口からの噴火は確認できなかった(第6図~第8図)。

観測された噴火で放出される噴煙の高さは火口縁から 150m~300mで大きな変化はみられなかった。一方、噴火の間隔は徐々に長くなり、6月28日、29日は火砕丘中央の火口から数秒から30秒間隔で断続的に噴火していた(第1図)が、7月11日は約70秒間隔で(第3図)、7月31日、8月2日は5~7分間隔で噴火が発生していた(第4図、第5図)。8月11日以降は火口縁から数m~約10mの断続的な白色噴気のみを確認した(第6図~第8図)。

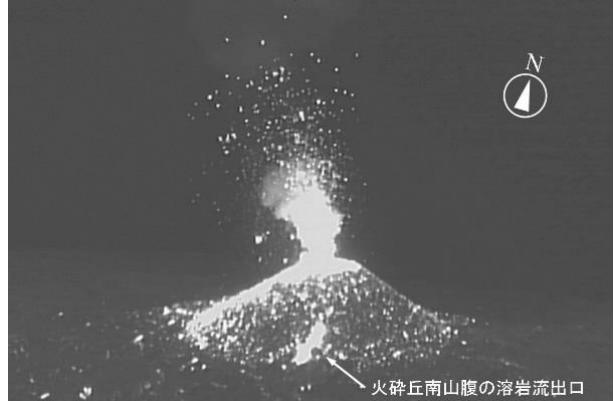
第2図 赤外線画像 ストロンボリ式噴火 白い部分が高温部である。 2017年6月29日 13:49撮影

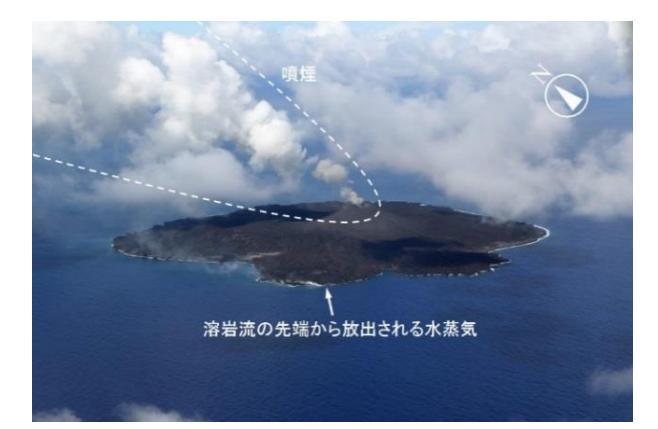
第3図 噴火と海に流入する溶岩流 2017年7月11日 14:42撮影

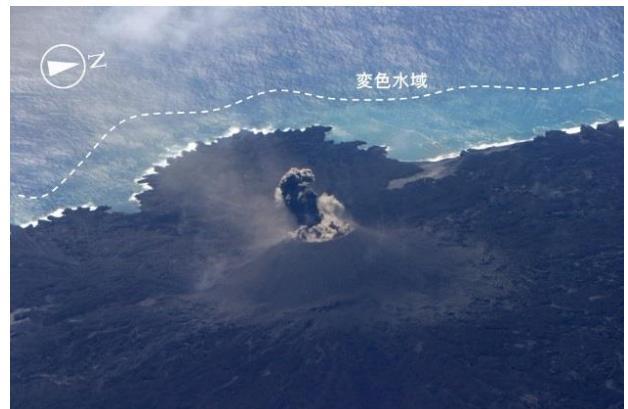
第4図 火砕丘中央での噴火 2017年7月31日 13:47撮影
