第 139 回 火山噴火予知連絡会資料

(その2の3)西之島、諏訪之瀬島

平成 29 年 10 月 3 日

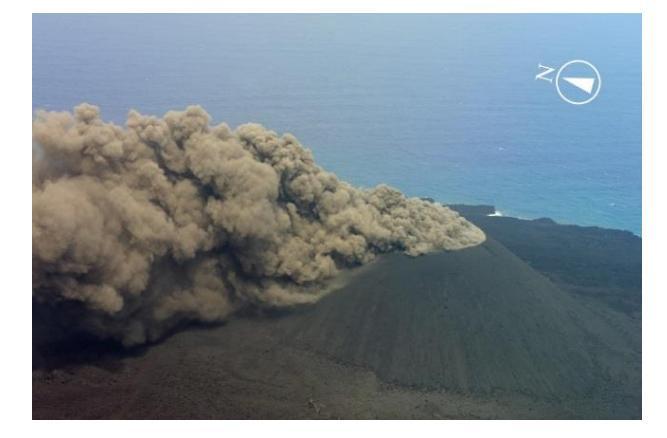
第5図 火砕丘中央から放出される噴煙 2017年8月2日 13:52撮影

観測された噴火で放出される噴煙の高さは火口縁から 150m~300mで大きな変化はみられなかった。一方、噴火の間隔は徐々に長くなり、6月28日、29日は火砕丘中央の火口から数秒から30秒間隔で断続的に噴火していた(第1図)が、7月11日は約70秒間隔で(第3図)、7月31日、8月2日は5~7分間隔で噴火が発生していた(第4図、第5図)。8月11日以降は火口縁から数m~約10mの断続的な白色噴気のみを確認した(第6図~第8図)。

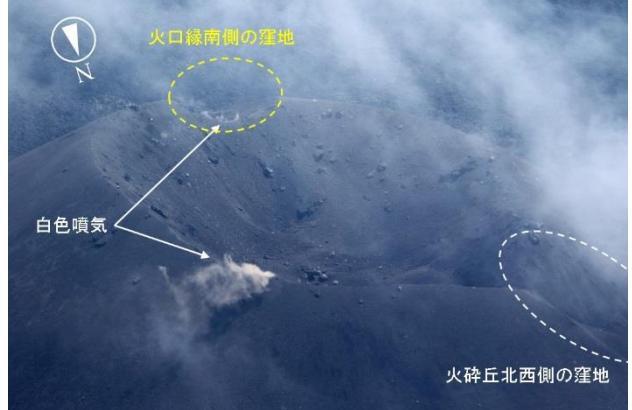
第6図 火口縁から放出される白色噴気 2017 年8月11日 13:27 撮影

噴火活動が確認されなかった8月11日の観測において、2ヶ所の窪地を火口縁南側と 火砕丘北西側に認めた(第6図)。8月24日には火口東側内壁に噴気帯が形成され、火砕 丘北西側の窪地はすり鉢状にくぼみ、8月11日と比べてより深くなっていた(第7図)。 9月13日にも火口東側内壁に噴気帯が確認され、硫黄の析出と思われる黄色く変色した 箇所があった(第8図)。

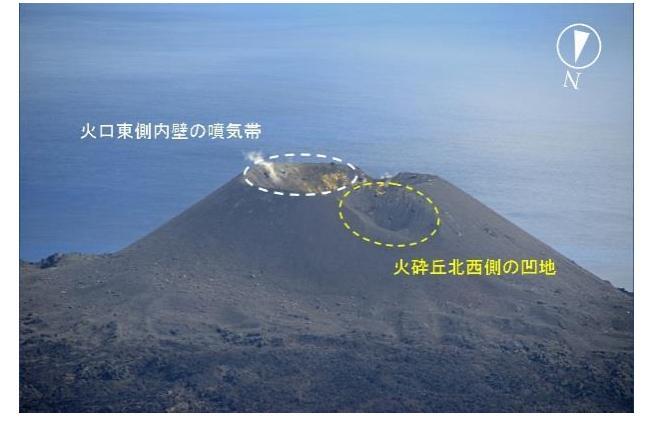
第7図 火口内の噴気帯と凹地 2017年8月24日 14:03撮影

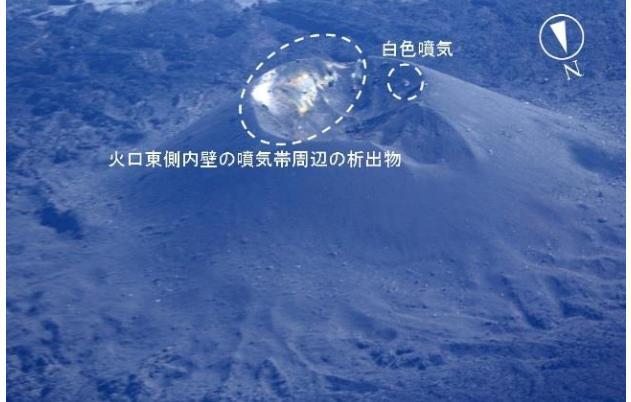
第8図 火口内の噴気帯と白色噴気 2017年9月13日 14:39撮影

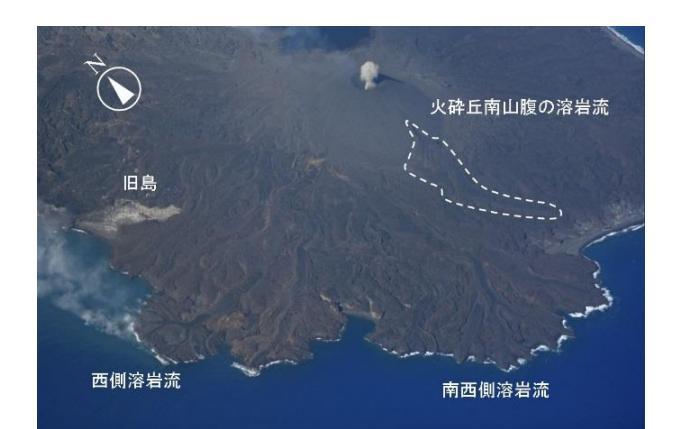
第9図 西之島の溶岩流 2017年6月28日 15:20撮影

西之島西岸で海に流れ込んでいた溶岩流は、6月28日から8月11日の観測での熱計測 や赤外線観測によるとその先端が高温で、溶岩流先端で白色蒸気が発生していたことから (第9図~第13図)、溶岩流の海への流入が継続していたことが示唆される。8月24日、 9月13日は西岸の溶岩流先端から白色蒸気は発生しておらず低温であることから(第14 図)、溶岩流の西岸での海への流入は止まったものと考えられる。

また、6月28日の観測で、それまで確認されていた西岸の溶岩流に加えて火砕丘南側 に新たな溶岩流を確認した(第9図)が、火砕丘南側の溶岩流出口は高温であるものの、 溶岩流は温度が低く(第10図)、7月以降の観測でも拡大は認められなかった。

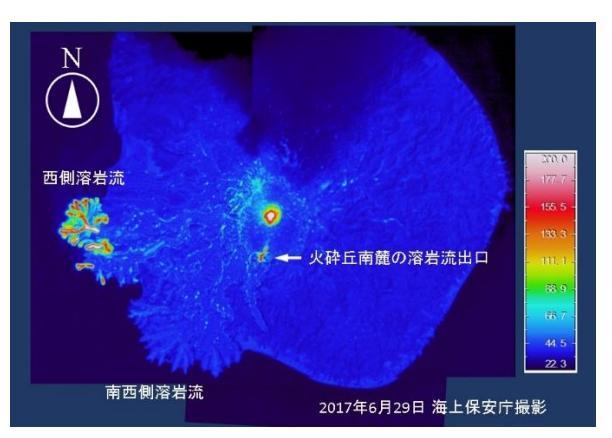
第10図 西之島 熱画像 2017年6月29日撮影

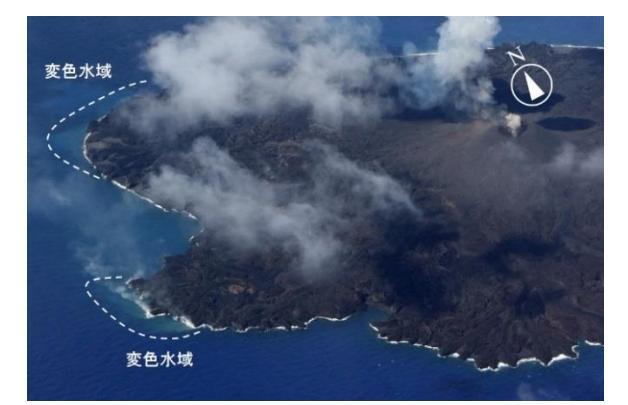
第 11 図 溶岩流先端の白色蒸気 2017 年 7 月 11 日 14:37 撮影

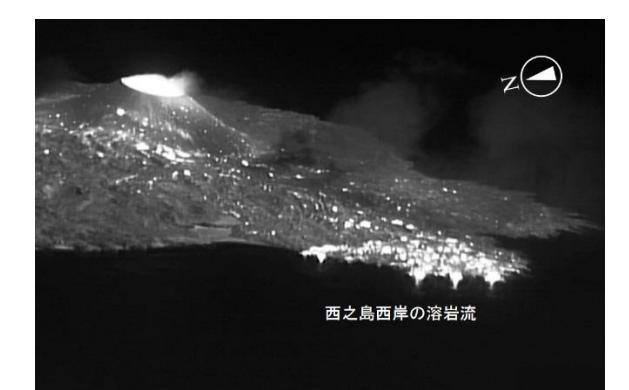
第12図 赤外線画像 溶岩流先端の高温部 2017年7月31日 13:51 撮影

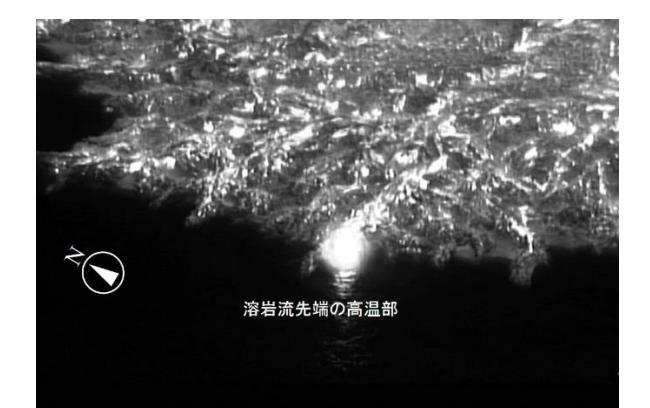
第 13 図 赤外線画像 溶岩流先端 2017 年 8 月 11 日 13:17 撮影

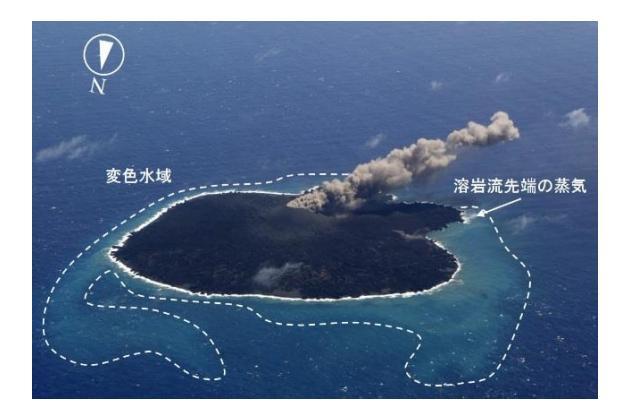
第 15 図 西之島 変色水域 2017 年 7 月 31 日 13:51 撮影

変色水域は、西之島の海岸線付近に薄い青白色から黄緑色の変色水域が分布し、西岸の 溶岩流先端付近の海面には褐色等の変色水域が認められた(第15図、第16図) 3 西之島の面積変化

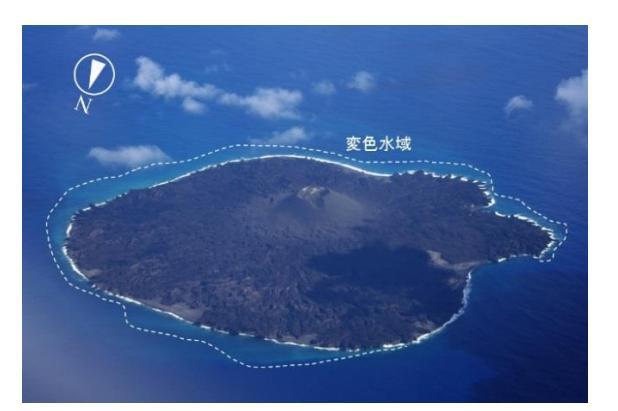
第 16 図 西之島 変色水域 2017 年 9 月 13 日 14:39 撮影

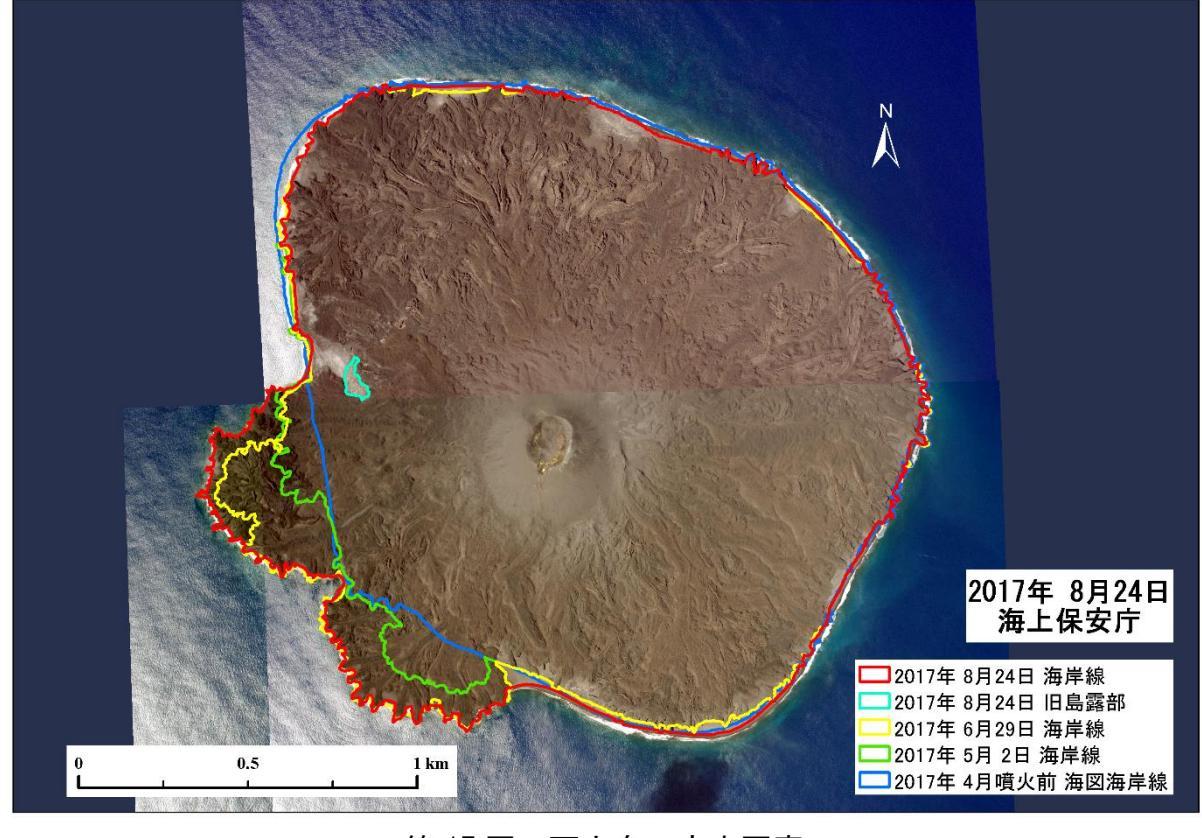
第 17 図 西之島 空中写真 2017 年 8 月 24 日撮影

6月29日、8月24日に航空写真の撮影を行い、西之島の面積を求めた。再噴火前の2016年12月に国土地理院が測量した海岸線に比べ、6月29日は西側の溶岩流は最大約330m、南西側の溶岩流は最大約310m、8月24日は西側の溶岩流は最大約380m、南西側の溶岩流は最大約310m張り出していた(第17図)。西之島の大きさは6月29日時点で東西方向に約2,120m、南北方向に約1,900m、8月24日時点で東西方向に約2,160m、南北方向に約1,920m、となり、面積は6月29日に約2.91km²、8月24日に約2.96km²となった(第1表、第18図)。

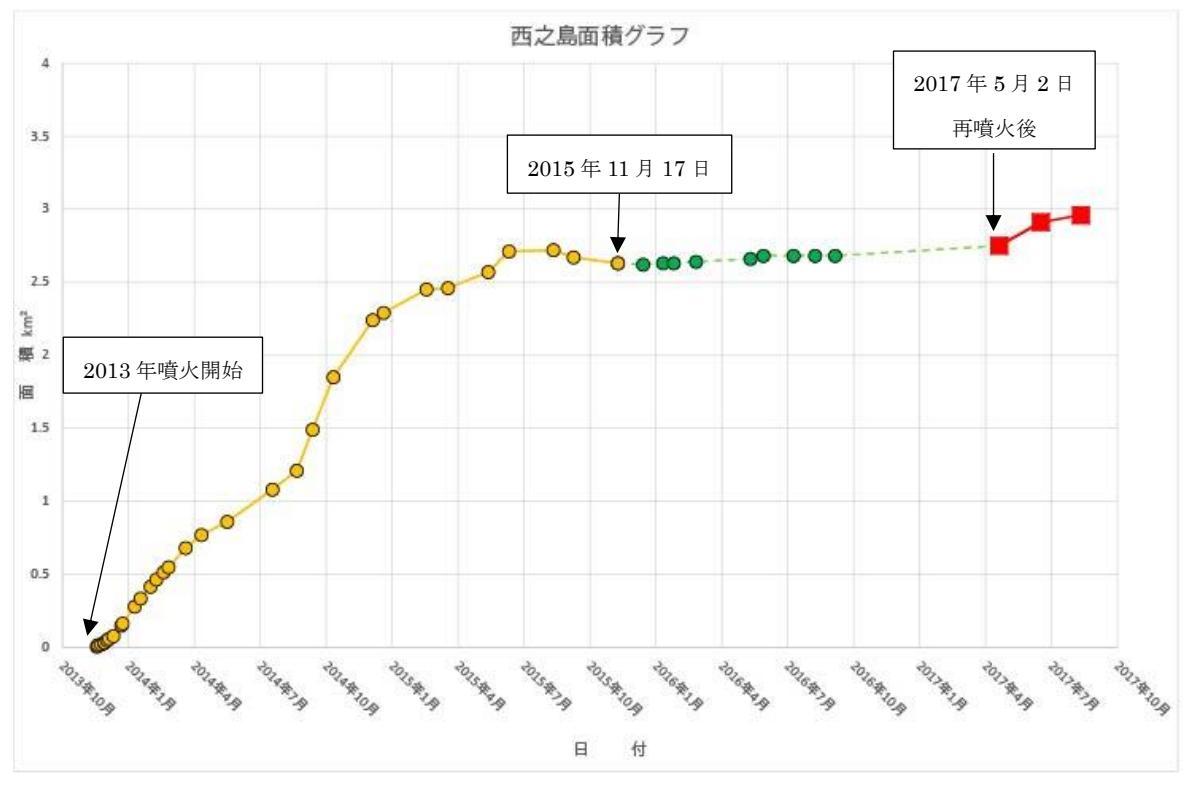
第18図 西之島 面積変化グラフ 2013年11月20日~2017年8月24日 黄色が2013-2015年噴火活動時、緑色が噴火活動静穏時、 赤色が2017年4月以降の噴火活動時の面積を示す。

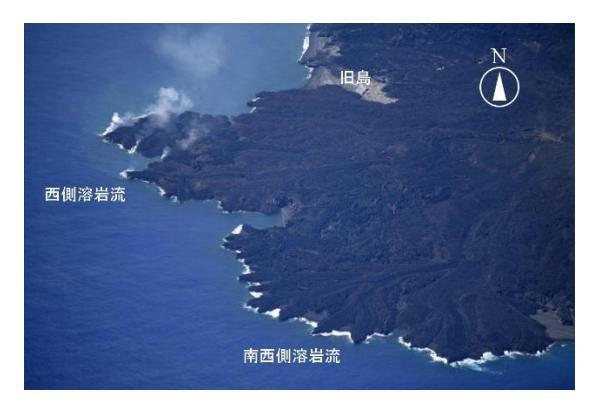
第3図 西岸、南西岸の溶岩流 2017年6月29日 13:56撮影

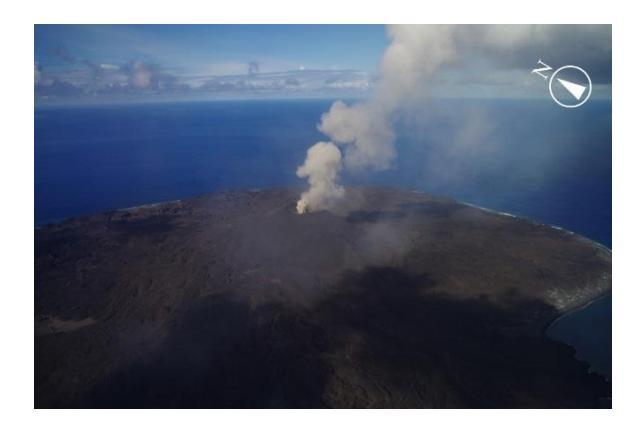
第5図 ストロンボリ式噴火と噴煙 2017年7月7日 15:46撮影

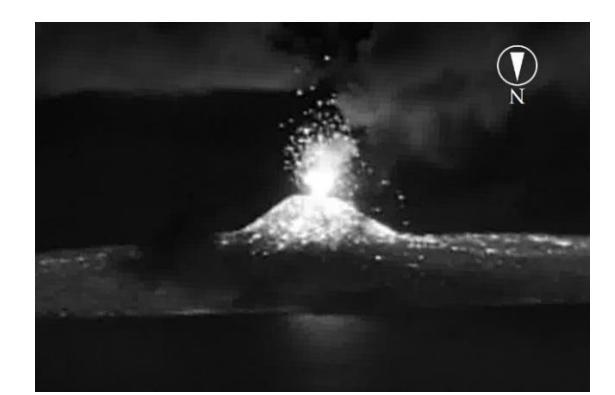
第7図 赤外線画像 ストロンボリ式噴火 白い部分が高温である。 2017年7月11日 14:26撮影

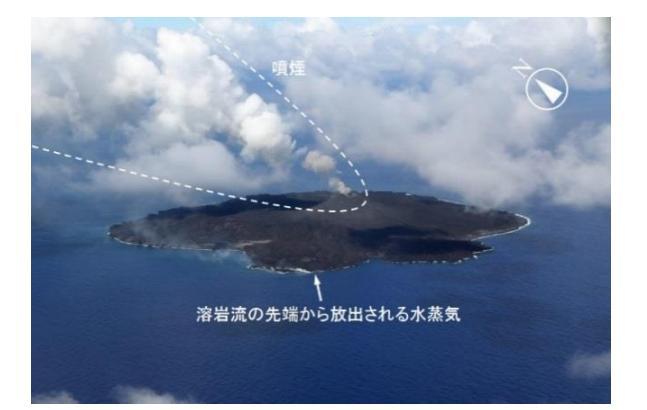
第6図 噴火と海に流入する溶岩流 2017年7月11日 14:42撮影

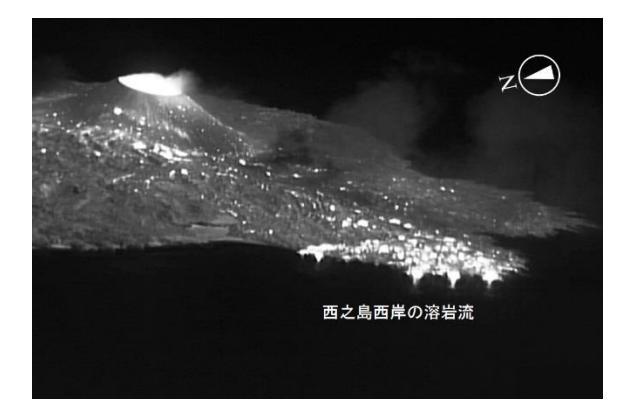
第9図 赤外線画像 溶岩流先端の高温部 2017年7月31日 13:51 撮影

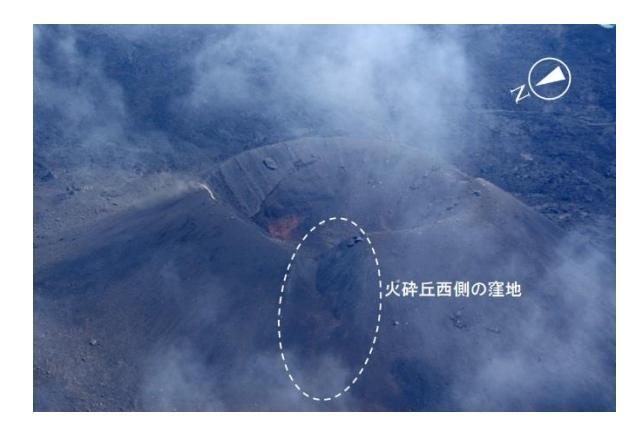
第11図 火砕丘北西側の窪地 2017年8月11日 13:31撮影

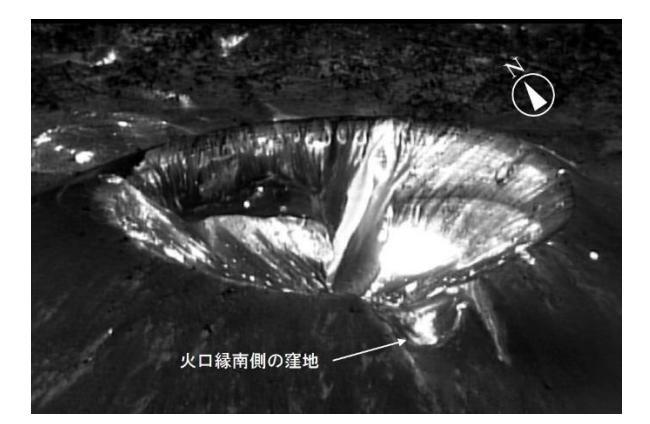
第12図 赤外線画像 火口と火口縁南側の窪地 2017年8月11日 13:35撮影

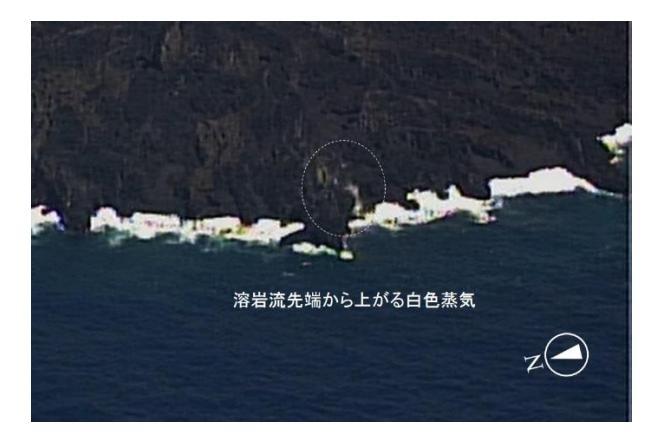
第13図 溶岩流先端から上がる白色蒸気 2017年8月11日 13:17撮影

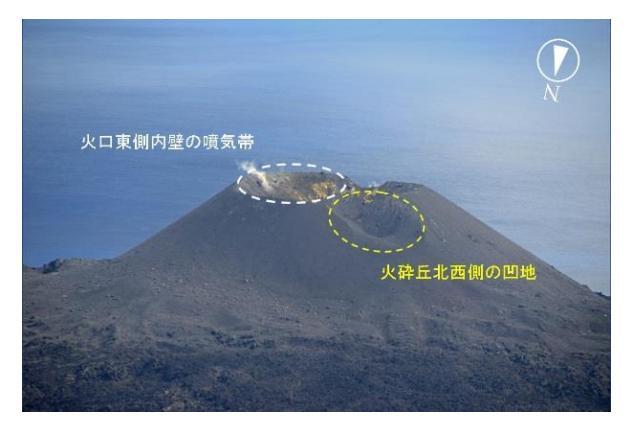
第14図 火口の噴気帯と凹地 2017年8月24日 14:03 撮影

年月日	調査機関等	活動状況
		にたなびいていた。
		西之島西岸の溶岩流先端から白色蒸気が発生しており
		(第10図)、赤外線画像によると西岸の溶岩流先端が高温
		になっていることから、溶岩流の海への流入が継続してい
		ると考えられる。
		西之島西岸の溶岩流先端に幅約 800m、長さ約 300m、
		北西岸に幅約 400m、長さ約 300mの褐色の変色水域が分
		布していた。西之島の海岸線に幅 200m~1,000mの黄緑
		色の変色水域が分布していた。
		西之島の火口では火口縁で白色噴気が認められるのみ
		で(第 11 図)、25 分間の調査中、噴火は認められなかっ
		た。西之島上空から南東方向に白色噴煙がたなびいてい
		た。火口周辺には、前回の8月2日の観測では認められな
		かった、2ヶ所の窪地を火口縁南側と火砕丘北西側に認め
		た(第11図、第12図)。火口縁南側の窪地の底からは白
		色噴気が発生し、赤外線画像では高温となっていた(第
	第 三 管 区 海上保安本部	12 図)。火砕丘西側の窪地には噴気などは認められなかっ
2017/8/11		たが(第11図)、赤外線画像によると、窪地の下部が高温
		となっていた。
		西之島西岸の溶岩流先端から白色蒸気が発生しており
		(第13図)、赤外線画像によると西岸の溶岩流先端が高温
		になっていることから、溶岩流の海への流入が継続してい
		ると考えられる。
		西之島北岸の海岸線に沿って幅 100mから 200m、長さ
		約 1,000m、西之島西岸に幅約 100m、長さ約 400mの青
		白色の変色水域が分布していた。
		38 分間の調査中、噴火は認められなかった。火口東側
		内壁に噴気帯が形成されており、その北端から時折噴気が
2017/8/24		約10m上がっていた(第14図)。噴気帯には、硫黄の析
		出と思われる黄色く変色した箇所があった。8月11日に
		確認された火砕丘北西側の凹地は、すり鉢状にくぼみ、よ
	海上保安庁	り深くなっていた(第 14 図)。 8 月 11 日に確認された火
		口縁南側の凹地からも白色噴気が上がり、その底部には硫

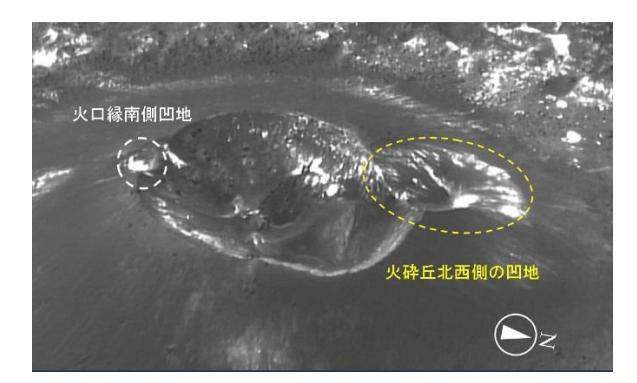
第 15 図 赤外線画像 火口周辺 2017 年 8 月 24 日 13:34 撮影

黄と思われる黄色の析出物が認められ、赤外線画像による
		と周囲より高温であった(第15図)。
		溶岩流先端の白色蒸気、高温部は認められなかったこと
		から、溶岩流の流入は止まったものと考えられる(第16

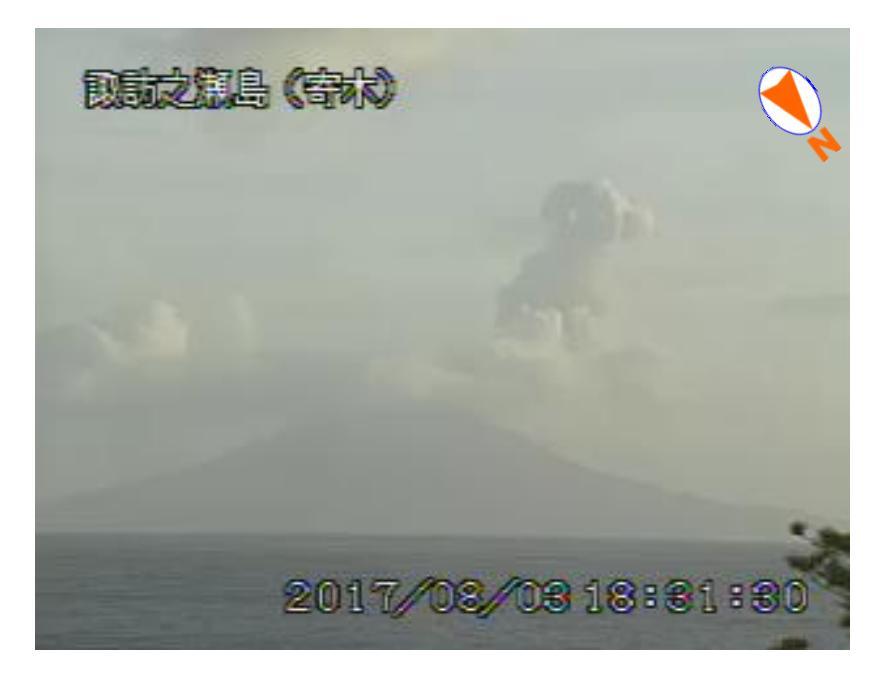
図1 諏訪之瀬島 噴火の状況(8月3日、寄木監視カメラによる) 8月3日18時28分に発生した爆発的噴火では、灰白色の噴煙が火口縁上2,800mまで上がった。

御岳火口では、噴火は時々発生しており、そのうち爆発的噴火が8月に12回発生した。噴煙の高さ¹⁾の最高は、8月3日18時28分の爆発的噴火に伴う火口縁上2,800mであり、観測開始以来最高となった。また、同火口では時々夜間に高感度の監視カメラで火映を観測した。

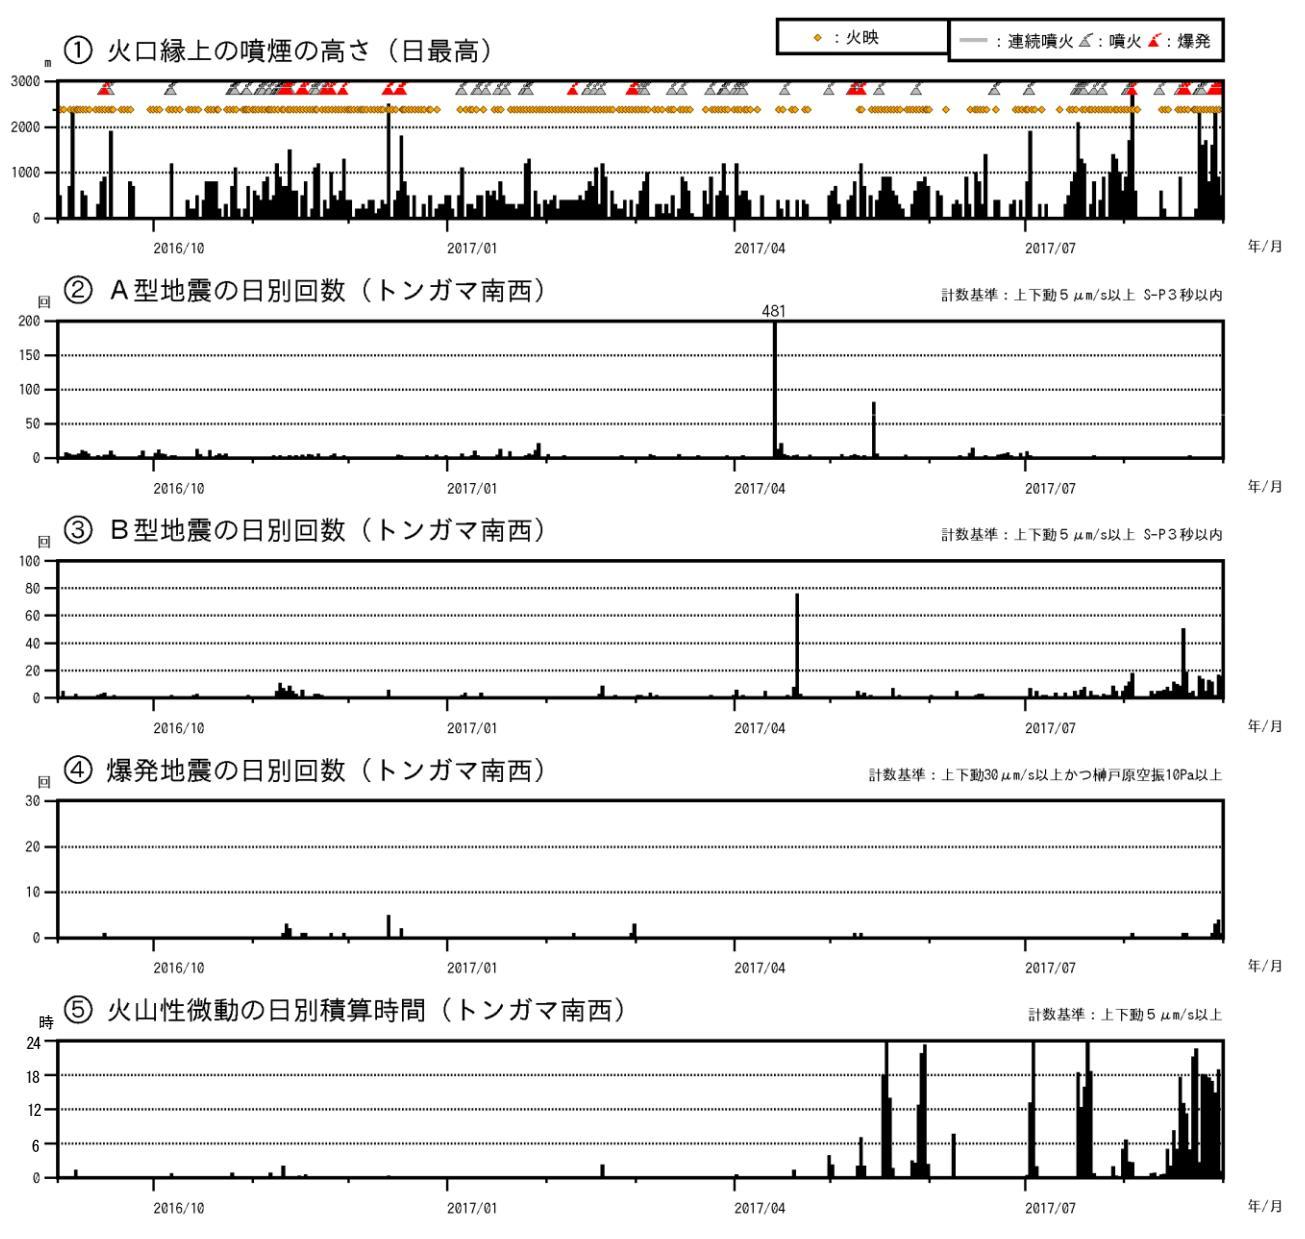
図4 諏訪之瀬島 短期の火山活動経過図(2016年9月~2017年8月31日)

- ・噴火は時々発生しており、そのうち爆発的噴火が8月に12回発生した。
- ・噴煙の高さの最高は、8月3日18時28分の爆発的噴火に伴う火口縁上2,800mであり、観測開始以 来最高となった。
- ・諏訪之瀬島周辺を震源とするA型地震の発生が最も多かったのは6月14日の14回であった。
- ・B型地震の発生が最も多かったのは8月19日の51回であった。
- ・火山性微動は7月から8月にかけて増加した。

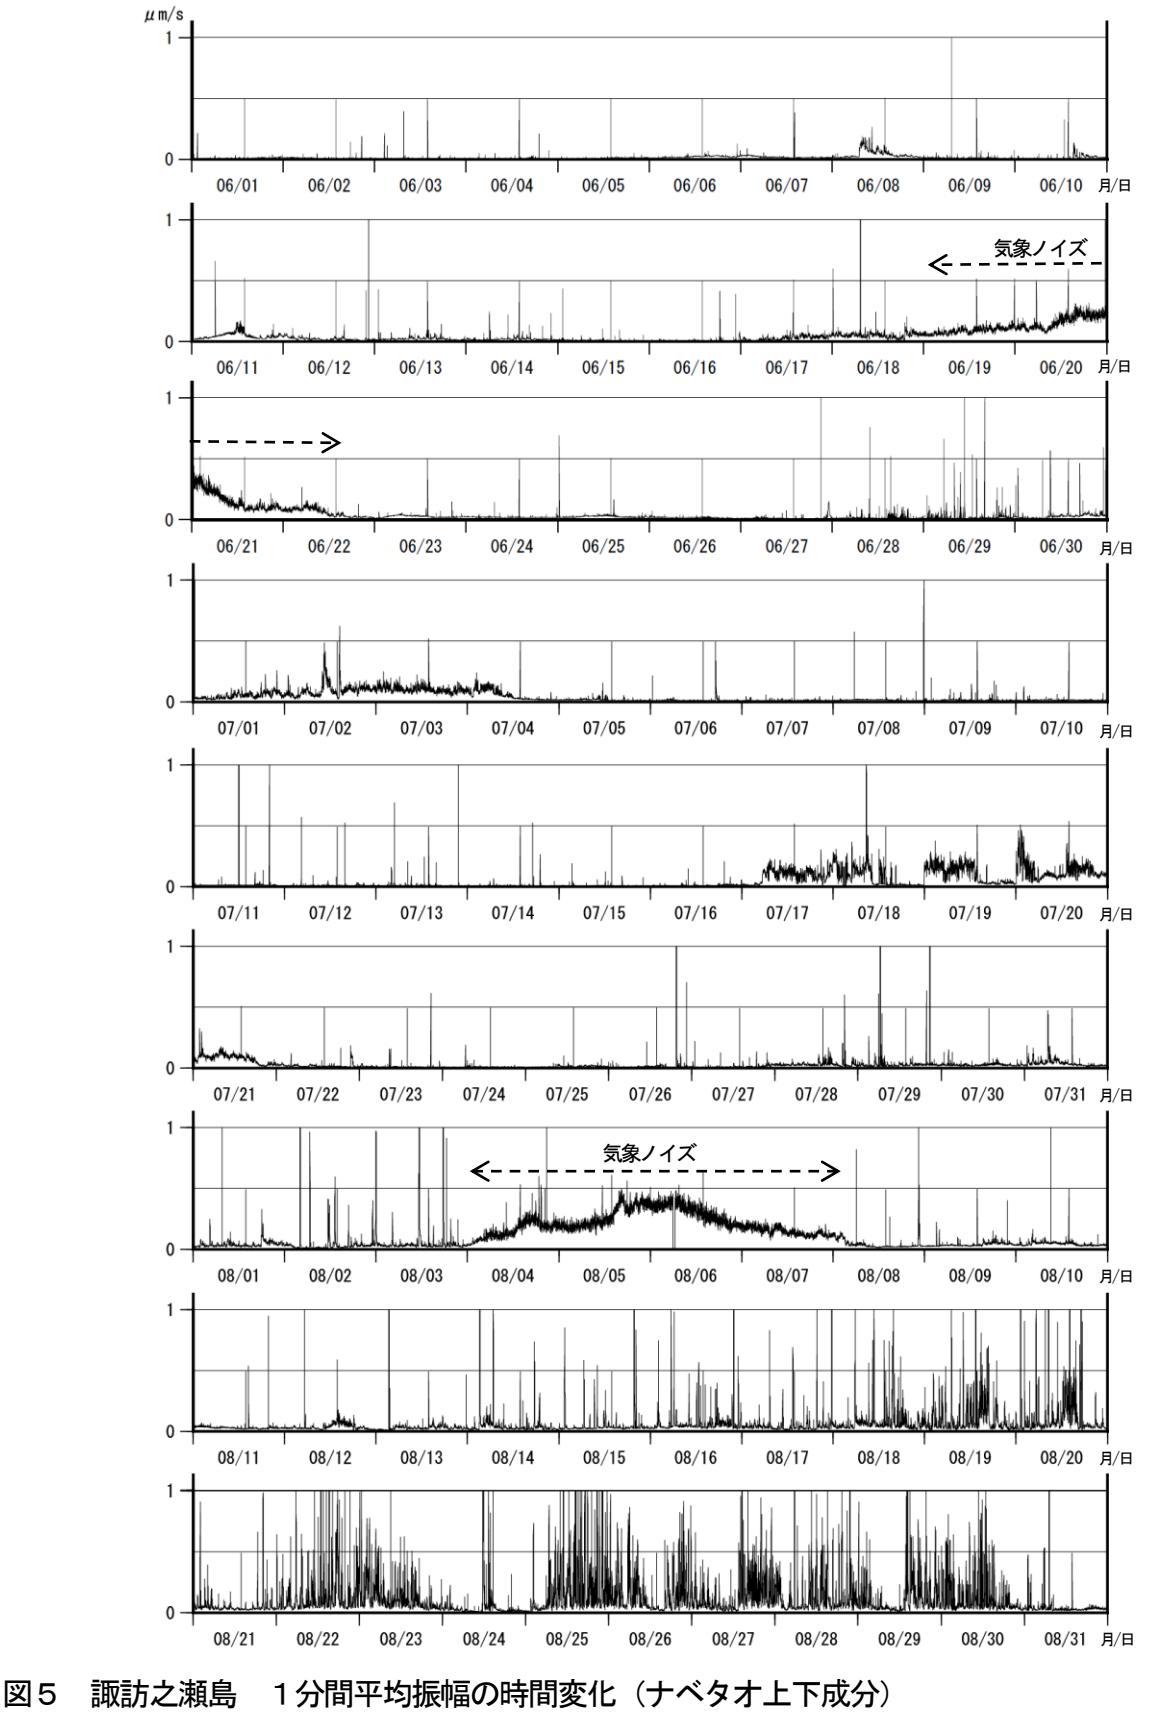
火山性微動の継続時間の合計は6月が7時間55分、7月が137時間56分、8月が235時間25分で あった。6月19日から22日にかけて、8月4日から7日にかけては気象ノイズと考えられる。

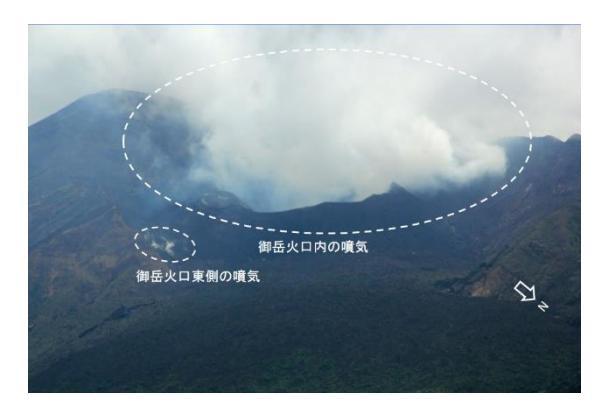
第1図 諏訪之瀬島 御岳火口 2017年7月12日14:22撮影

年月日	調査機関等	活動状況
		御岳火口から白色噴気の放出を認めた(第1図)。御
第十管区		岳火口の北側内壁及び東側側壁に赤外線画像による高温
	第十管区	域を認めた(第2図)。
2017/7/12	海上保安本部	作地鼻と切石港の中間付近海岸に変色水は認められな
	かった。作地鼻北側海岸に変色水域は認められなかった。	
		富立岳南側海岸沿いに幅約 100mの薄い黄褐色の変色水
		域が分布していた(第3図)。

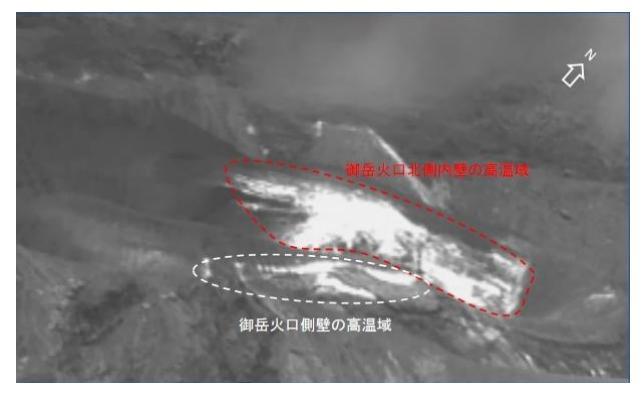
第2図 諏訪之瀬島 御岳火口内の赤外線画像による高温域 2017年7月12日 14:29 撮影
