第 140 回 火山噴火予知連絡会資料

(その3の5)九州地方、南西諸島

平成 30 年 2 月 14 日

火山噴火予知連絡会資料(その3の5)

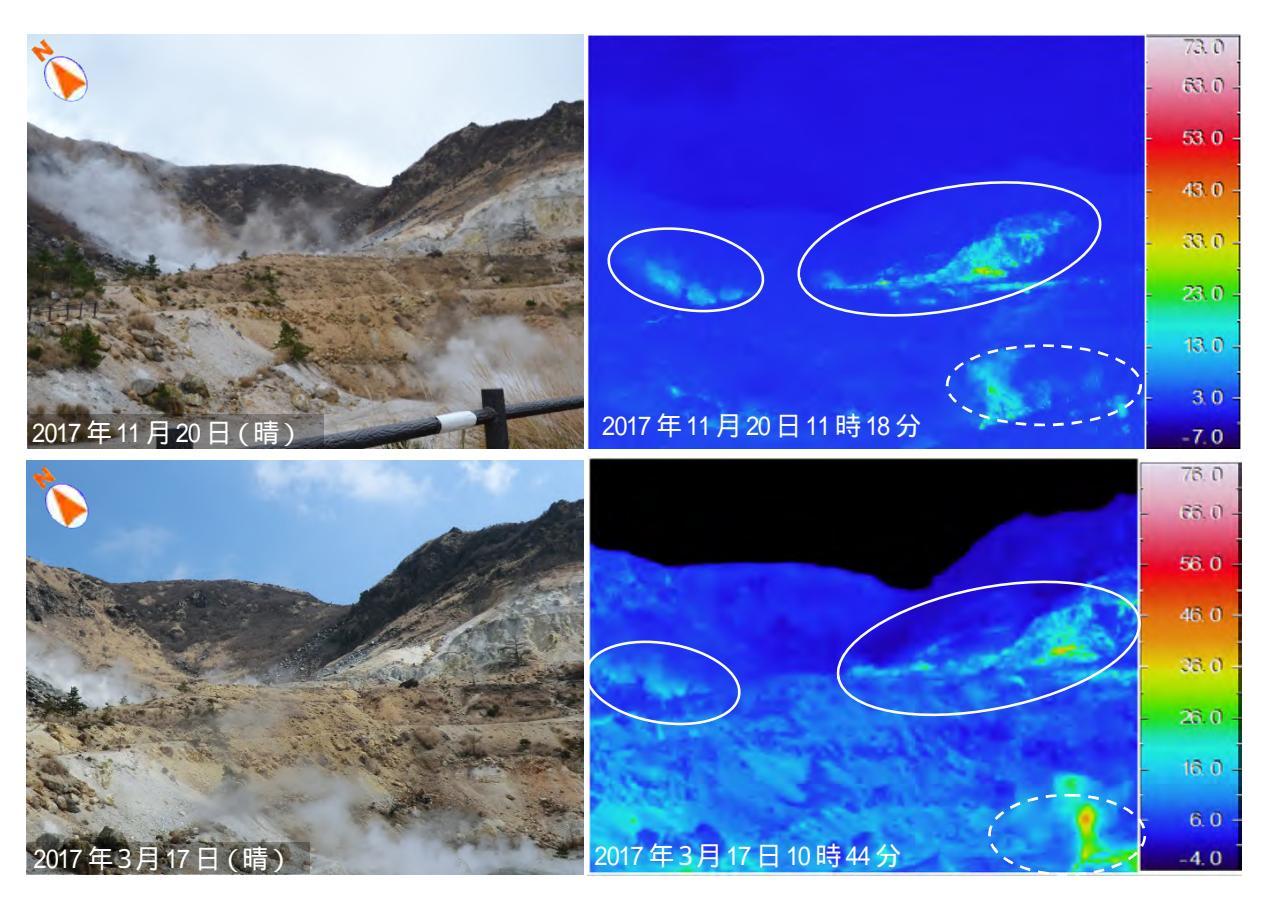
図3 鶴見岳・伽藍岳 伽藍岳A群噴気地帯の赤外熱映像装置による地表面温度分布 (図中の白丸は伽藍岳噴気地帯の熱異常域、白破線の丸は泥火山(図5)からの噴気を示す) 日射による影響の違いはあるものの、噴気の状況や熱異常域の分布に特段の変化は認められない。 2017年11月21日の観測から熱映像装置の機種が変わったため、2017年3月13日以前と撮影範囲が変わっている。

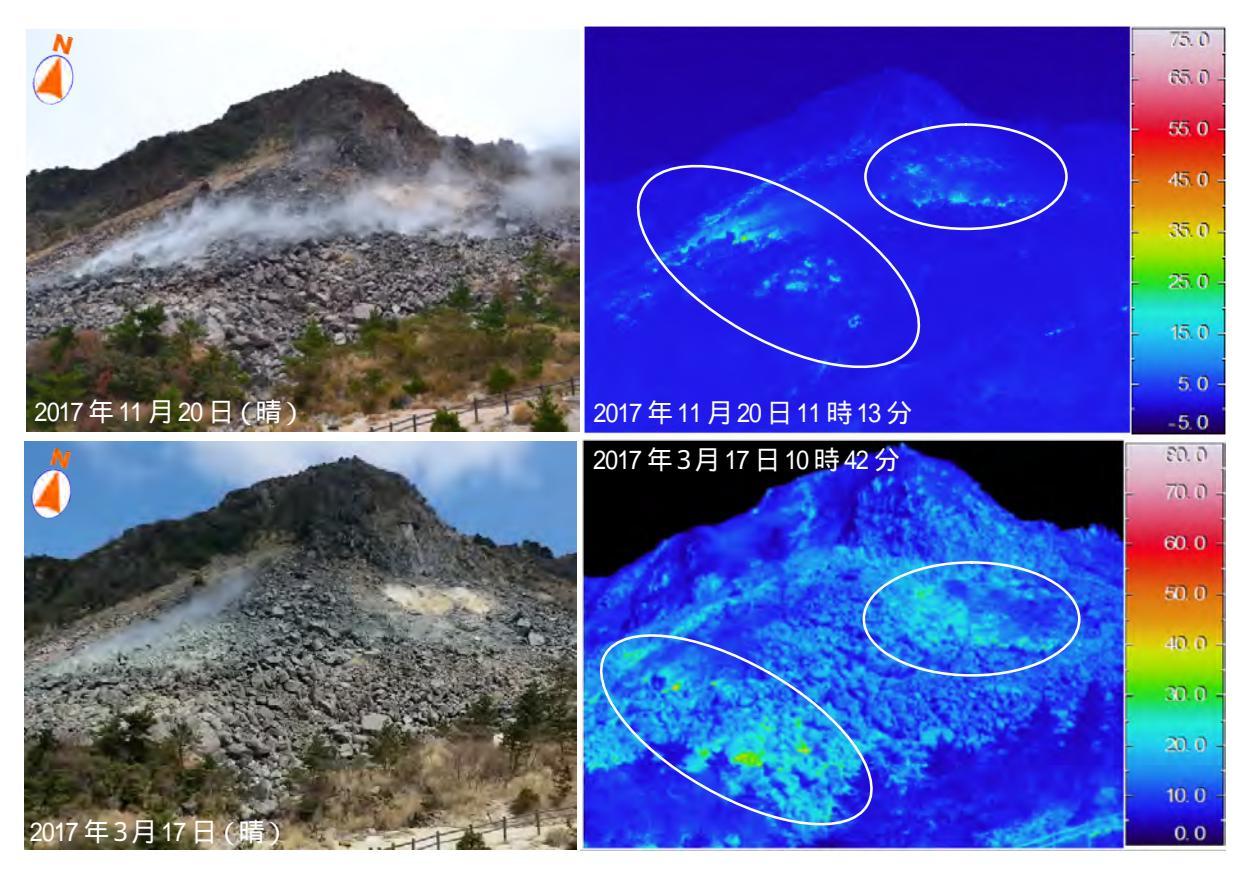
図4 鶴見岳・伽藍岳 伽藍岳 B 群噴気地帯の赤外熱映像装置による地表面温度分布 (図中の白丸は伽藍岳噴気地帯の熱異常域を示す)

日射による影響の違いはあるものの、噴気の状況や熱異常域の分布に特段の変化は認められない。 2017年11月21日の観測から熱映像装置の機種が変わったため、2017年3月13日以前と撮影範囲が変わっている。

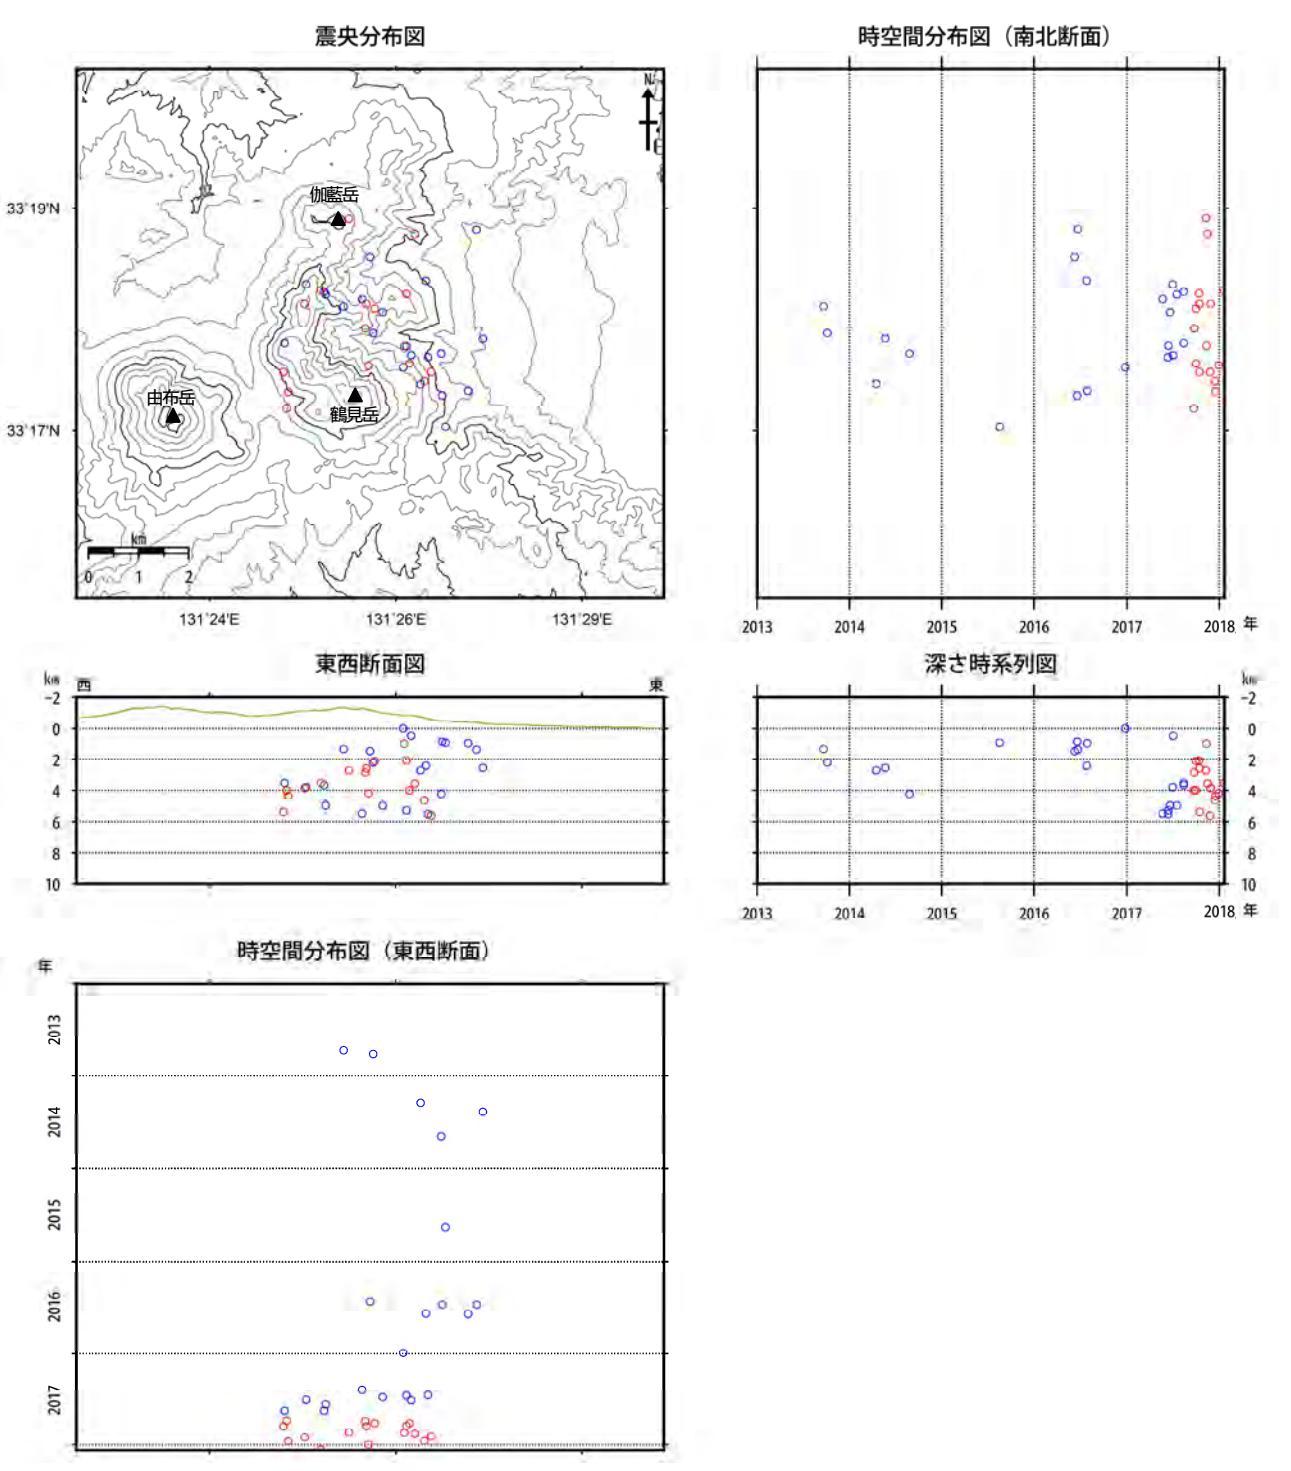
図9 鶴見岳・伽藍岳 震源分布図(2013年1月~2018年1月20日)

求まった震源は、鶴見岳から伽藍岳にかけての深さ0~6km付近に分布した。

2017 年 8 月 1 日から震源決定方法を変更している。 2017 年 3 月 24 日の鶴見岳西山麓観測点の整備により震源決定の精度が向上したことから、 鶴見岳・伽藍岳直下の深さ 5 km前後までの震源を求めるようにしてる。 この地図の作成には、国土地理院発行の『数値地図 50mメッシュ (標高)』を使用した。

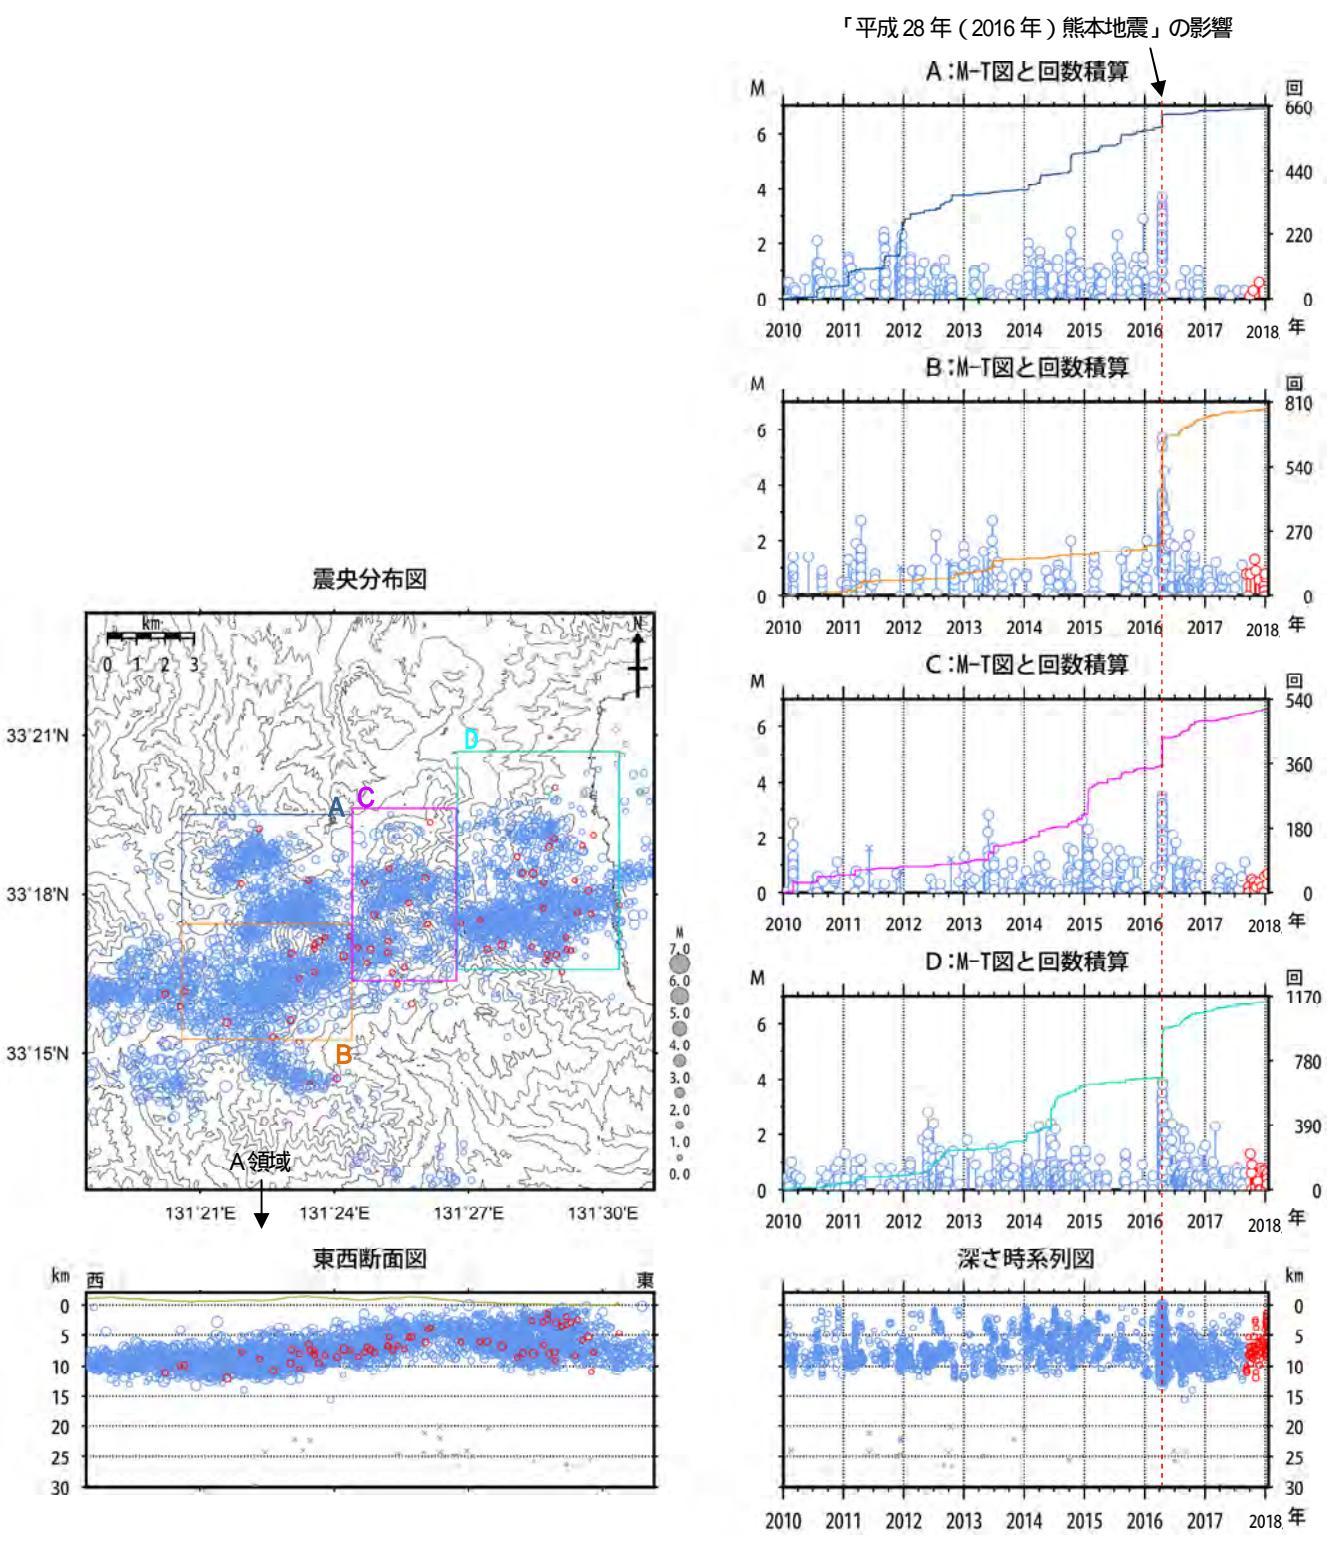
図10 鶴見岳・伽藍岳 一元化震源による震源分布図(2010年1月~2018年1月20日)

- ・一元化震源では、火山の周辺領域でも地震活動の状況に変化はみられなかった。
- ・平成28年(2016年)熊本地震の影響で地震が増加したが、いずれの領域でもこの地震の発生以前の状態に戻りつつある。

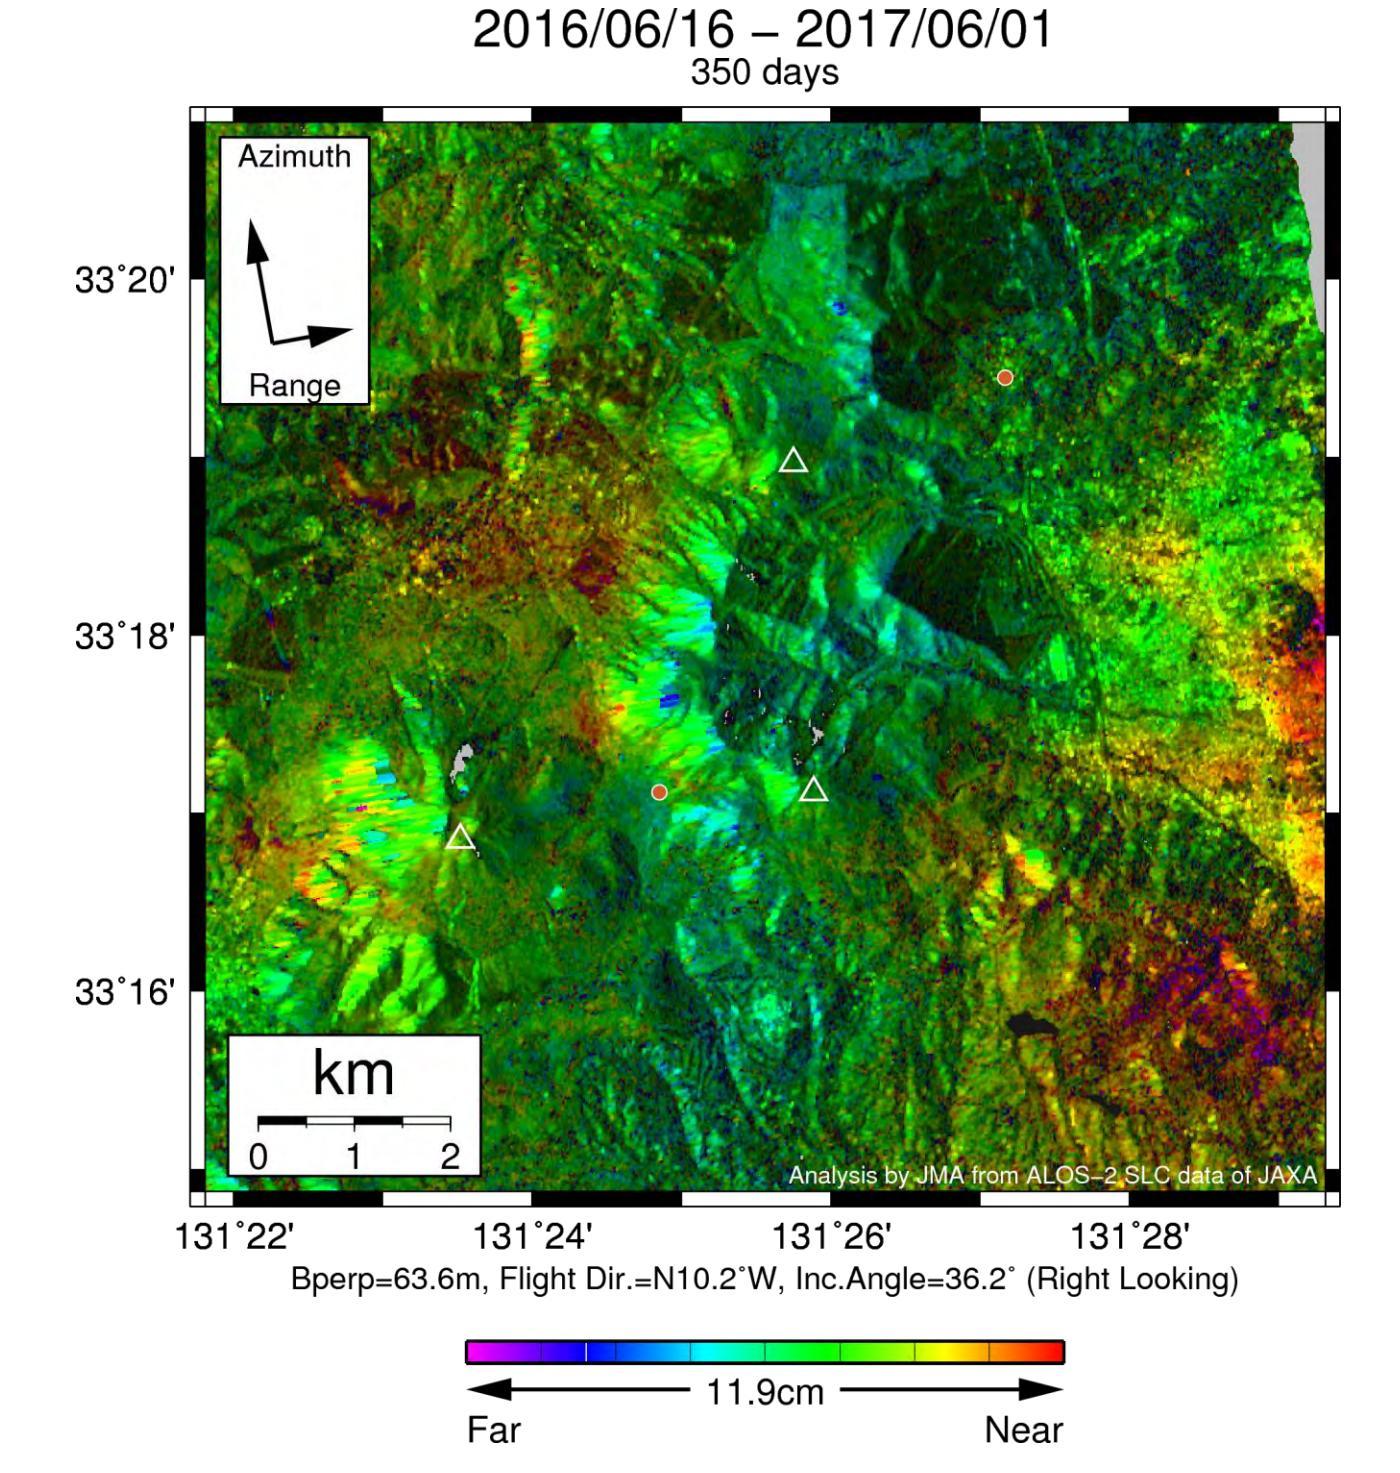
第1図 パス130(SM1_U2_7)による鶴見岳/伽藍岳・由布岳周辺の干渉解析結果 図中の白三角印は山頂位置を示す。丸印は GNSS 観測点を示す。ノイズレベルを超えるような位相 変化は認められない。

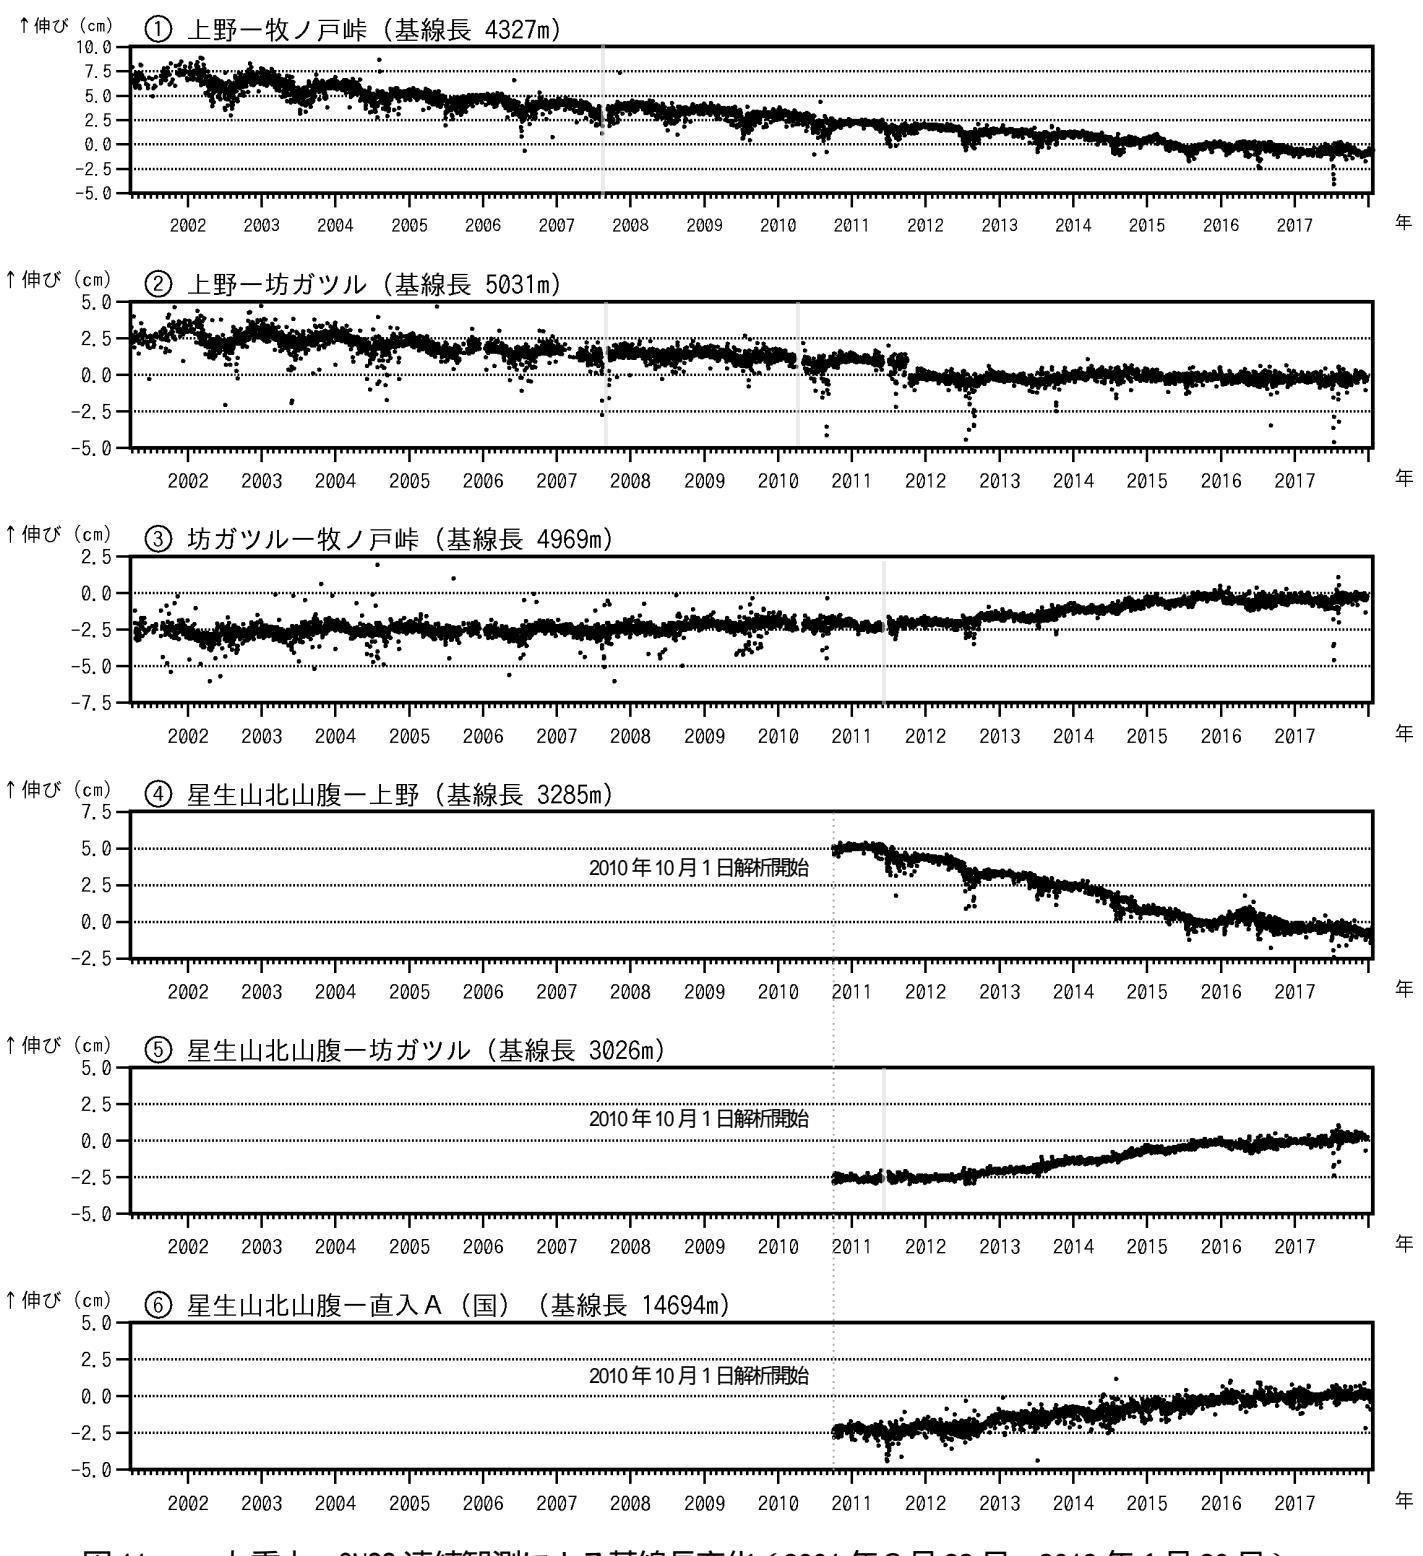
図 11- 九重山 GNSS 連続観測による基線長変化(2001 年 3 月 22 日~2018 年 1 月 20 日)

坊ガツル - 牧ノ戸峠、 星生山北山腹 - 坊ガツル、 星生山北山腹 - 直入Aの基線で、2012 年頃から 伸びの傾向(赤矢印)が認められるが、2017 年から伸びの傾向が鈍化している。

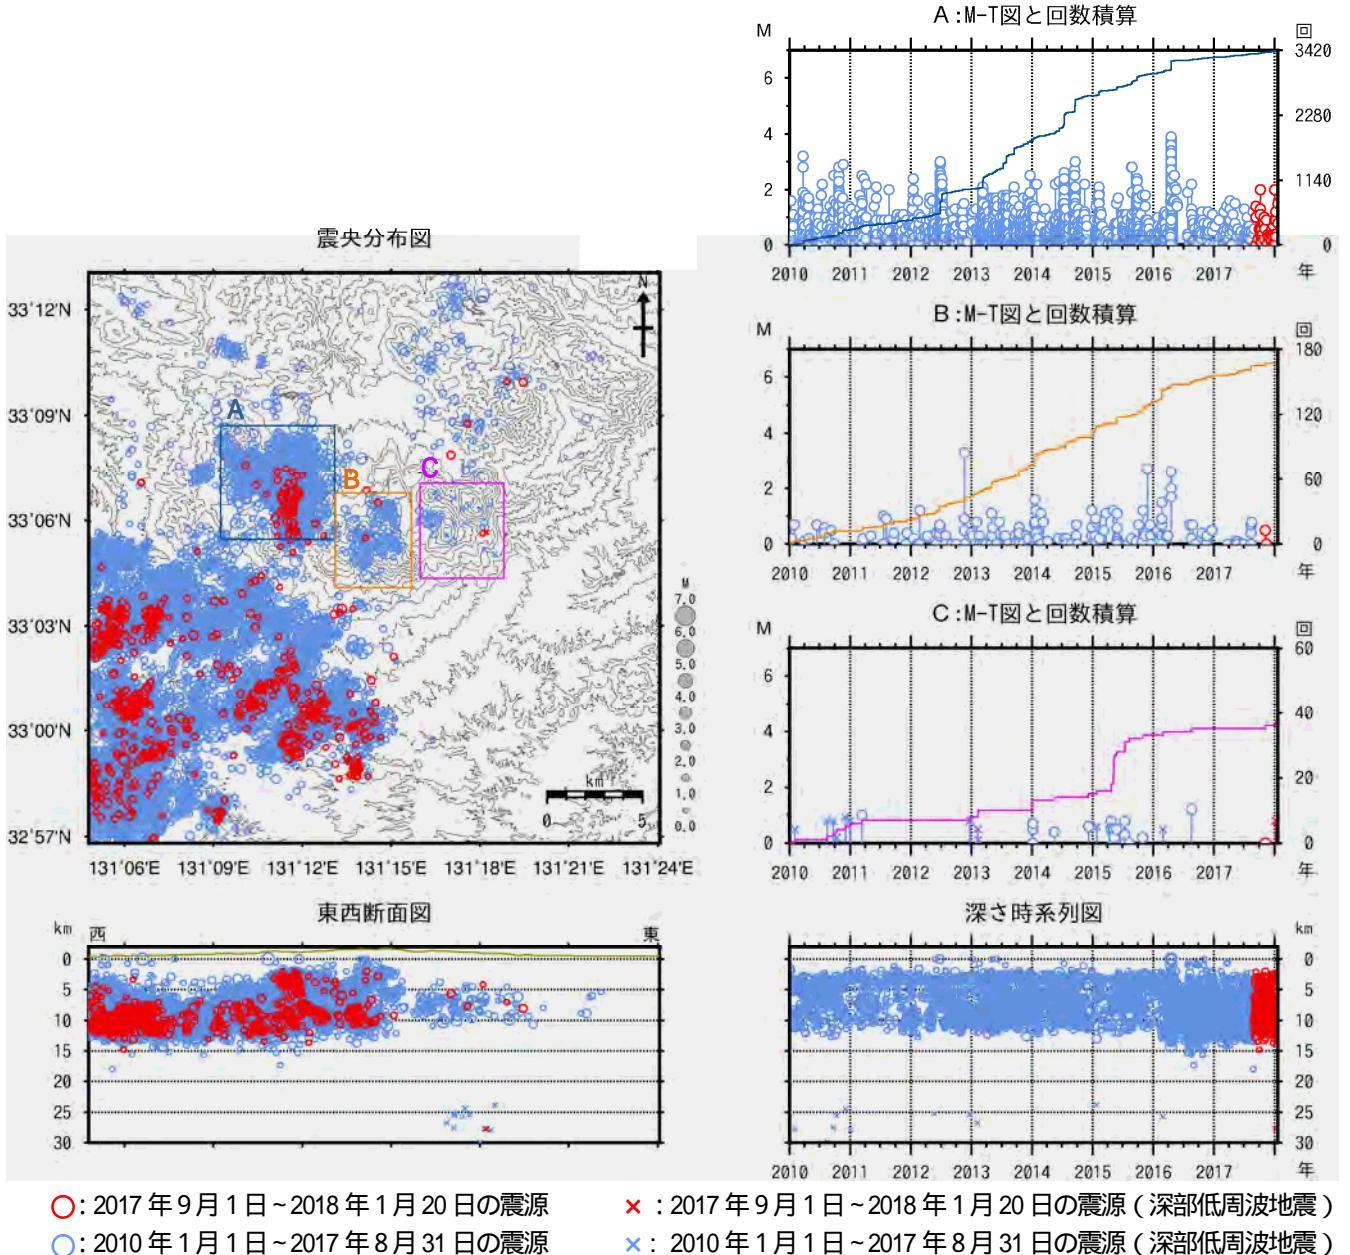
図 15 九重山 一元化震源による震源分布図(2010年1月~2018年1月20日) <2017年9月~2018年1月20日の状況> 火山周辺の地震活動に特段の変化は認められなかった。

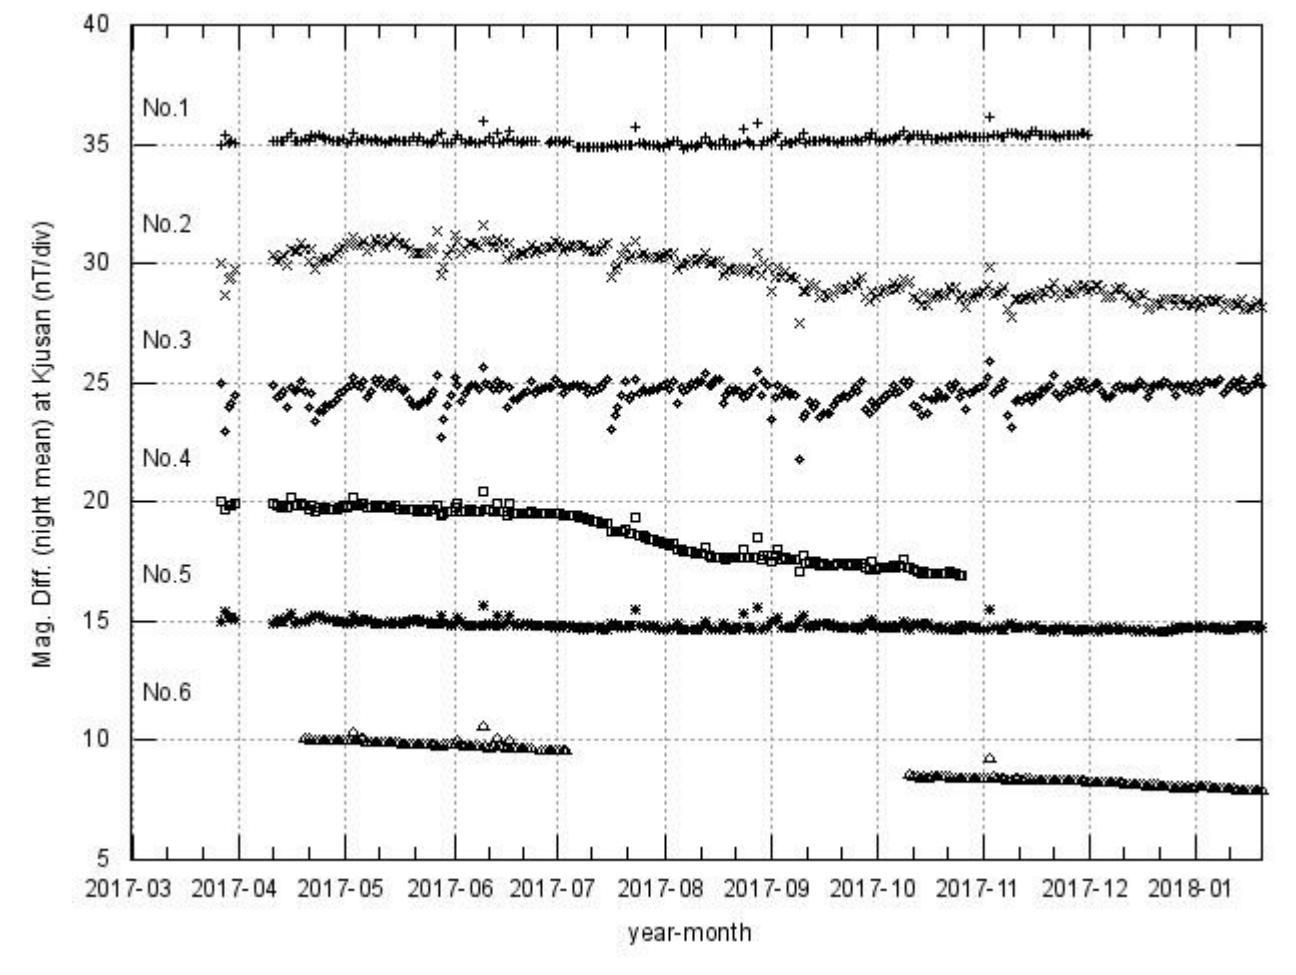
第2図 全磁力連続観測点 KJU_01~06 における参照点との全磁力の夜間日平均値差(2017年3月~2018年1月20日)。

第1図に九重山山頂部における全磁力連続観測点(KJU_01~06)、第2図に参照点で観測された 全磁力値を基準とした全磁力連続観測点の全磁力変化を示す。地磁気全磁力観測の結果、系統的な 全磁力変化は観測されていないが、噴気孔群の南側の観測点で全磁力がやや減少したことから、噴 気孔群で局所的な熱消磁が発生した可能性がある。

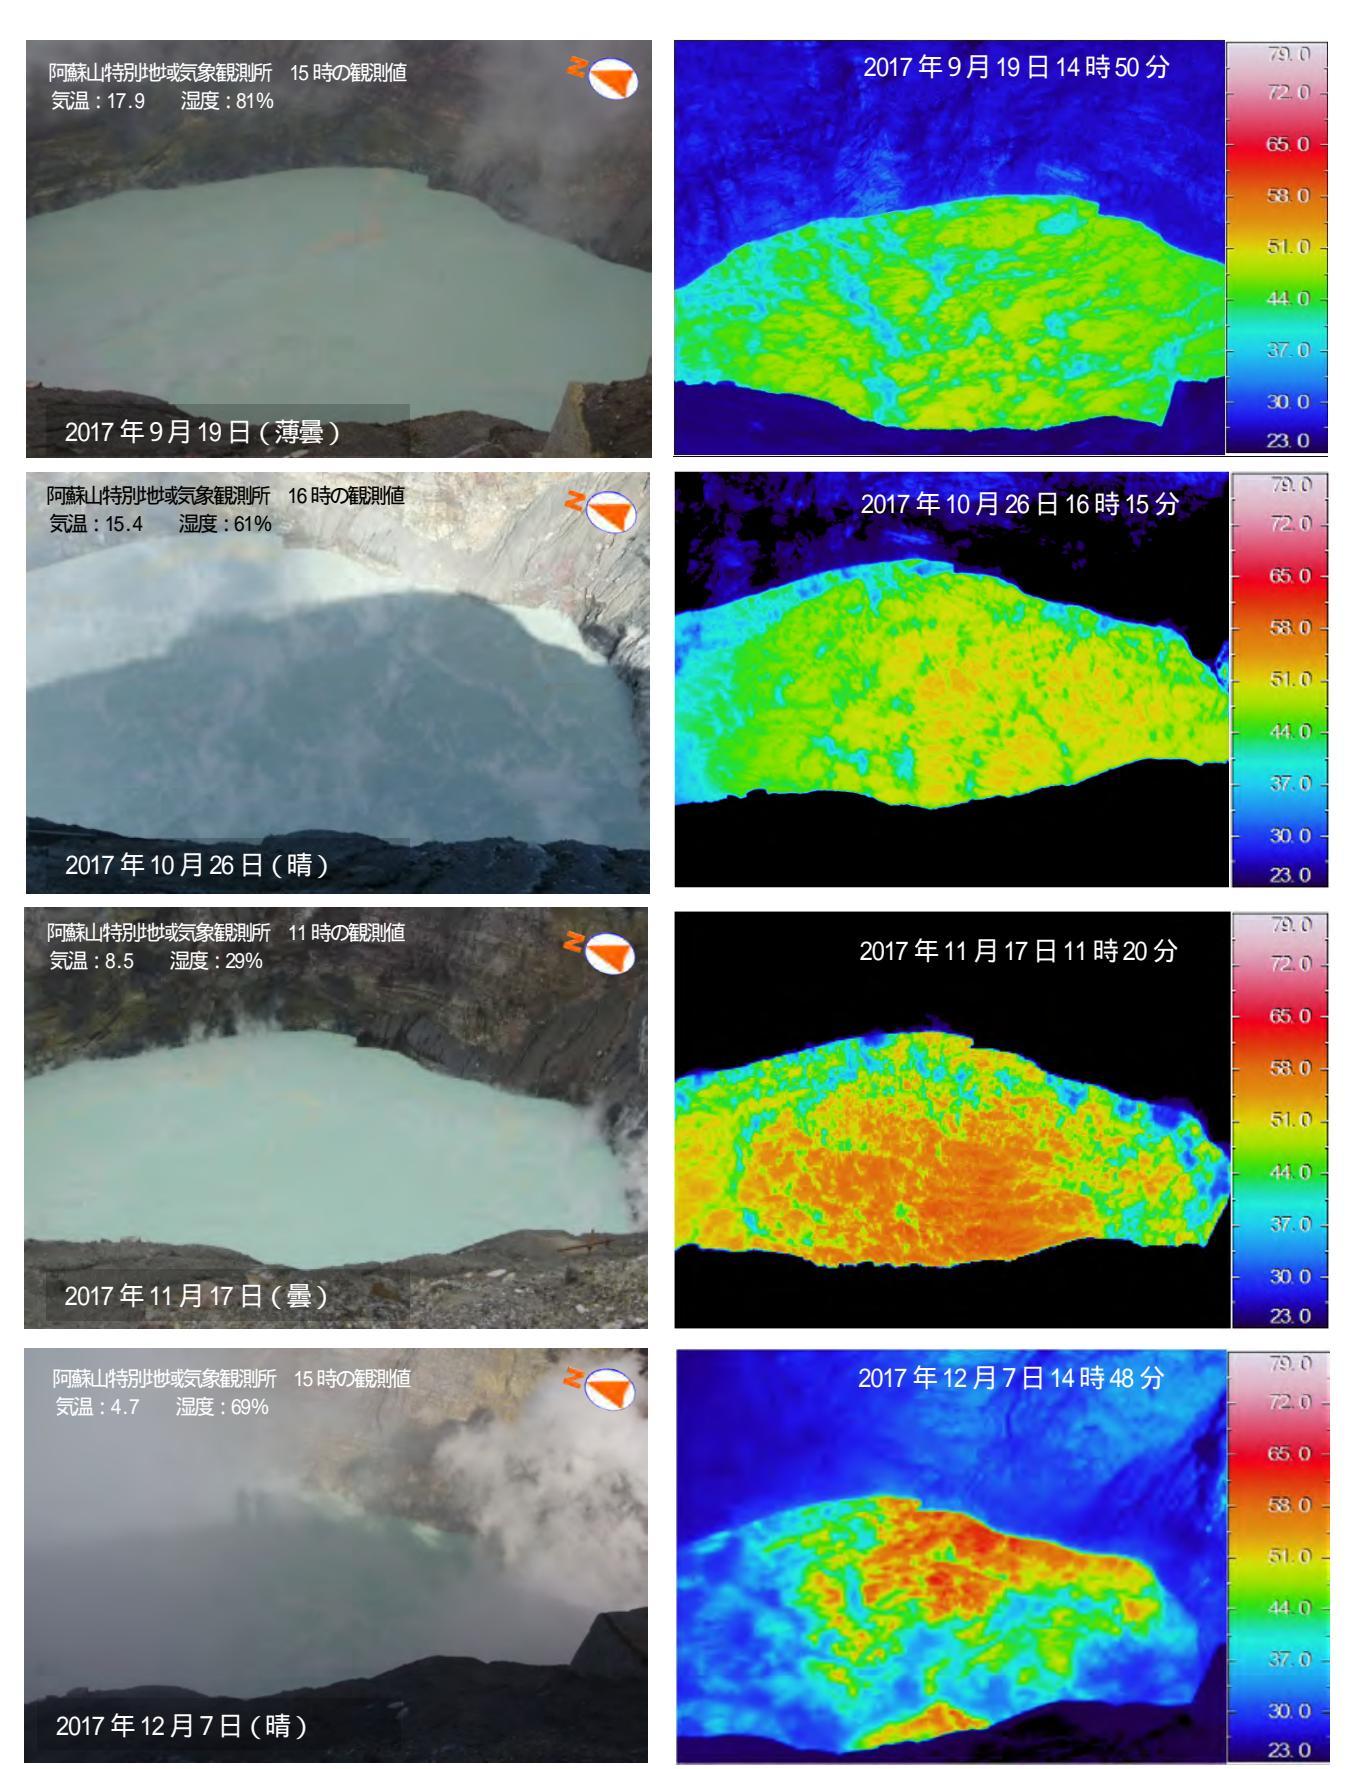
図 2 阿蘇山 中岳第一火口内の湯だまりの状況と赤外熱映像装置による表面温度分布 (中岳第一火口南西側から撮影)

- ・湯だまり量は、中岳第一火口底の約10割であった。
- ・湯だまりの表面温度は、約50~69 と火山活動の静穏期に観測される値(約40~60)と同程度であったが、 2017年5月頃からわずかに上昇傾向がみられている。
- ・土砂噴出は観測されていない。

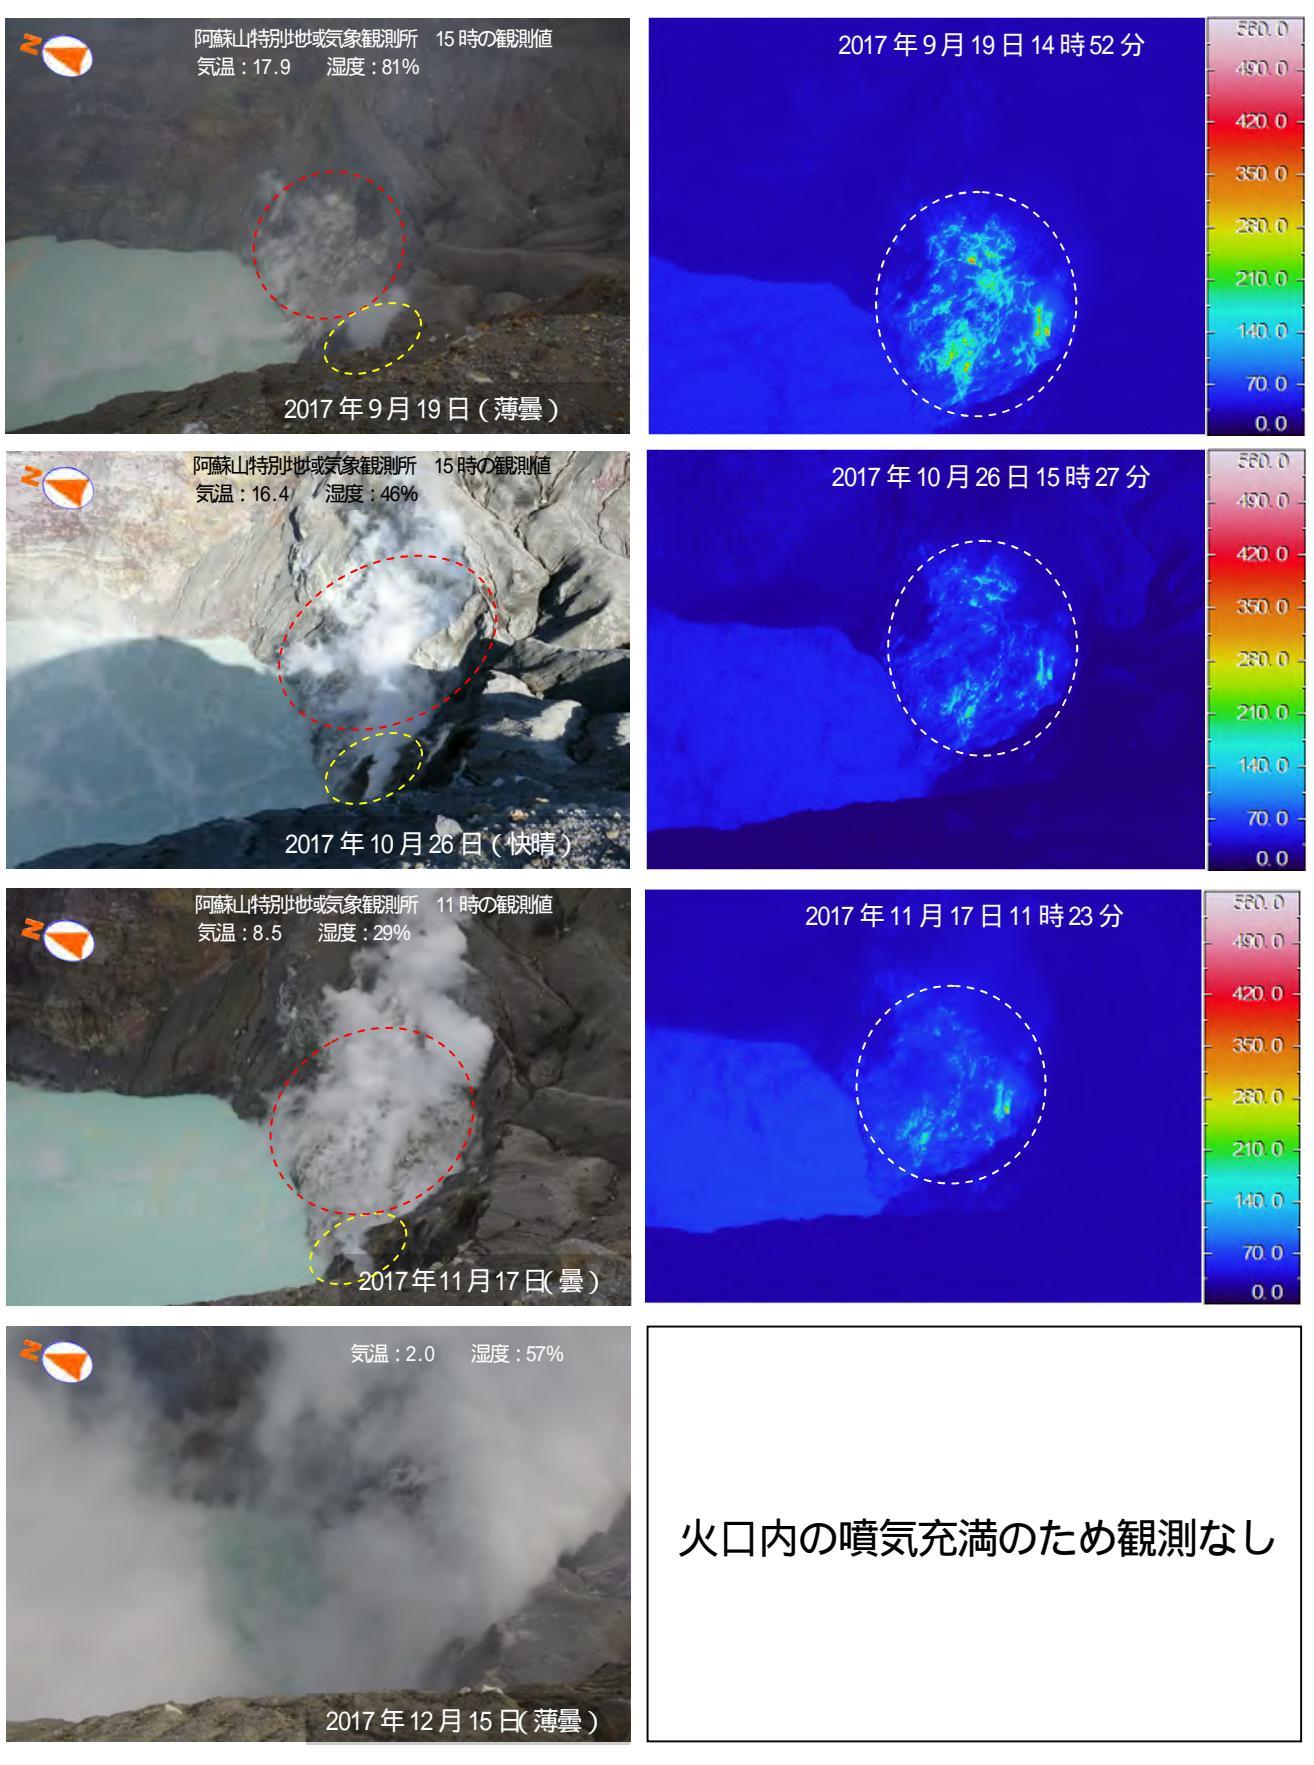
図3 阿蘇山 中岳第一火口南側の火口壁の状況と赤外熱映像装置による表面温度分布

中岳第一火口南側及び南西側火口壁では、白色の噴気が噴出しているのを確認した(図中の赤破線(南側)と黄色破線(南西側))。南側火口壁の一部で熱異常域を確認し、9月に最高温度460 を観測したが、11月には最高温度320 と低下し、熱異常域の分布の縮小も認められた。

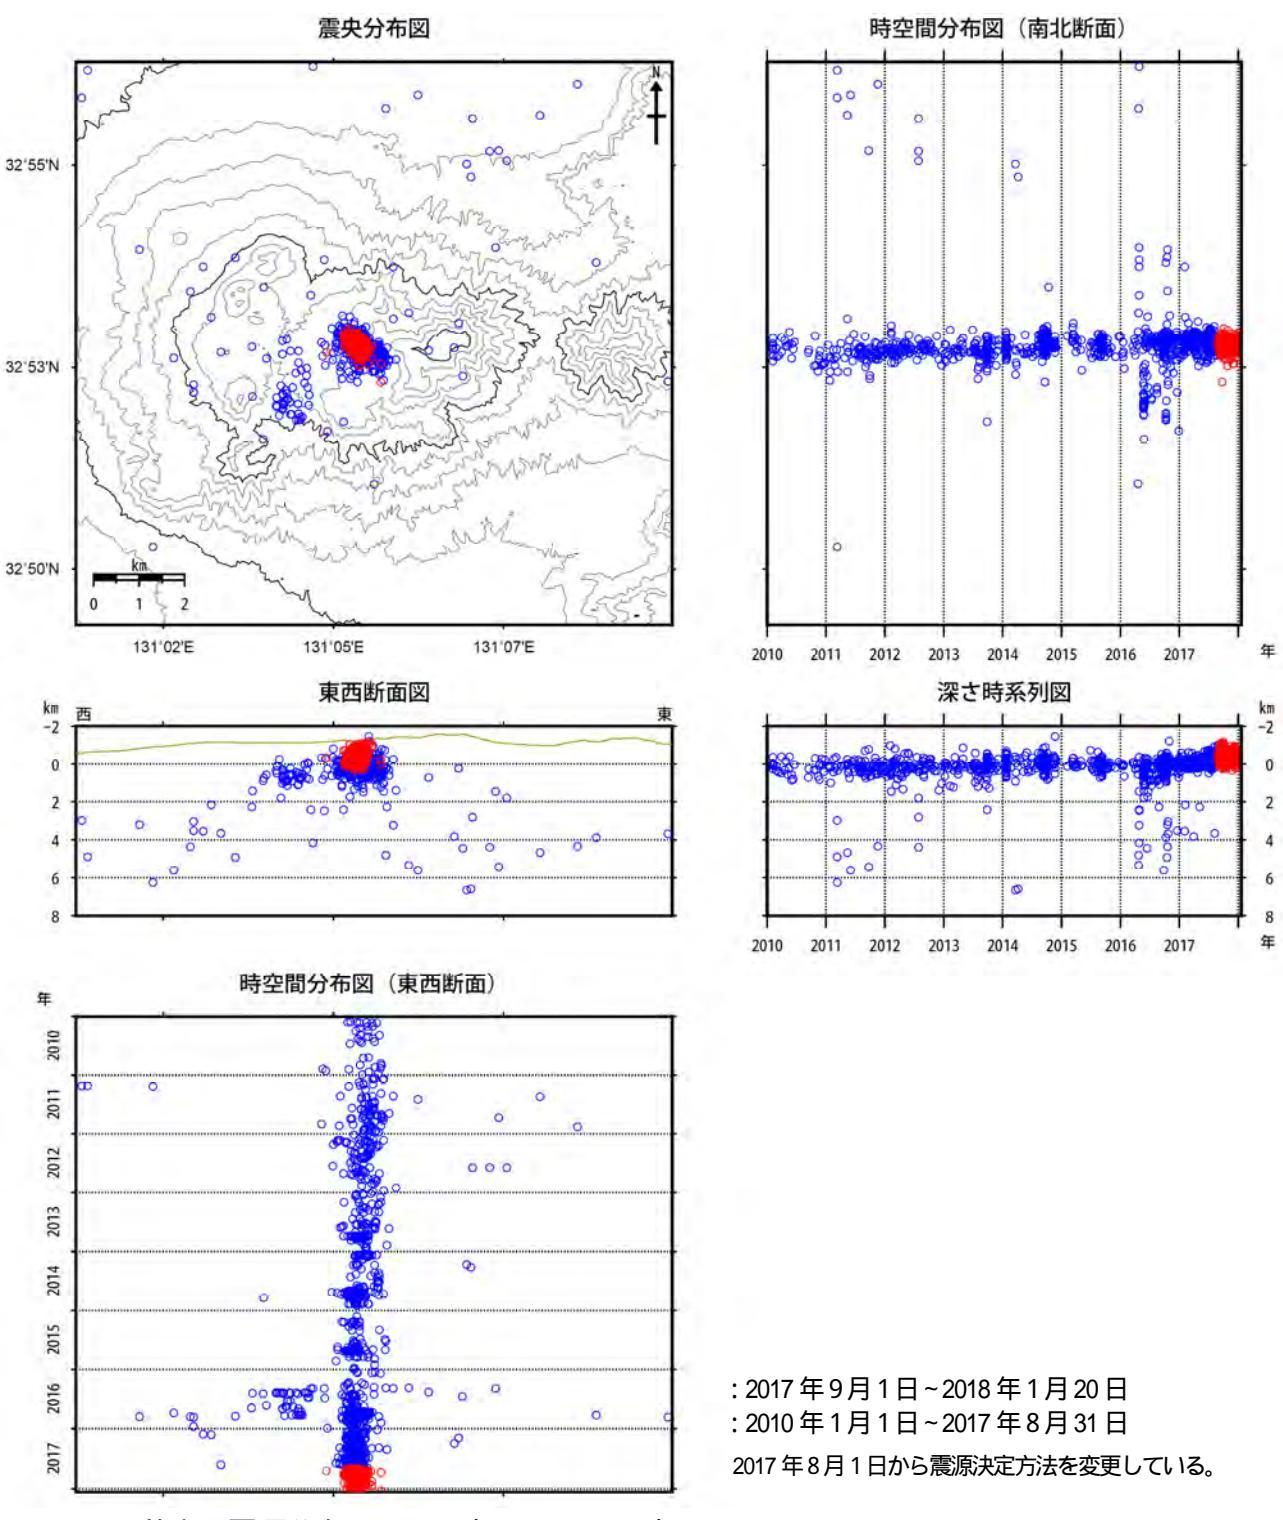
図8 阿蘇山 震源分布図(2010年1月~2018年1月20日)

<2017年9月~2018年1月20日の状況> 火山性地震の震源は、中岳第一火口付近のごく浅い所から深さ0km付近に分布した。 この地図の作成には、国土地理院発行の『数値地図50mメッシュ(標高)』を使用した。 ① 古坊中一仙酔峡(基線長 3225m)

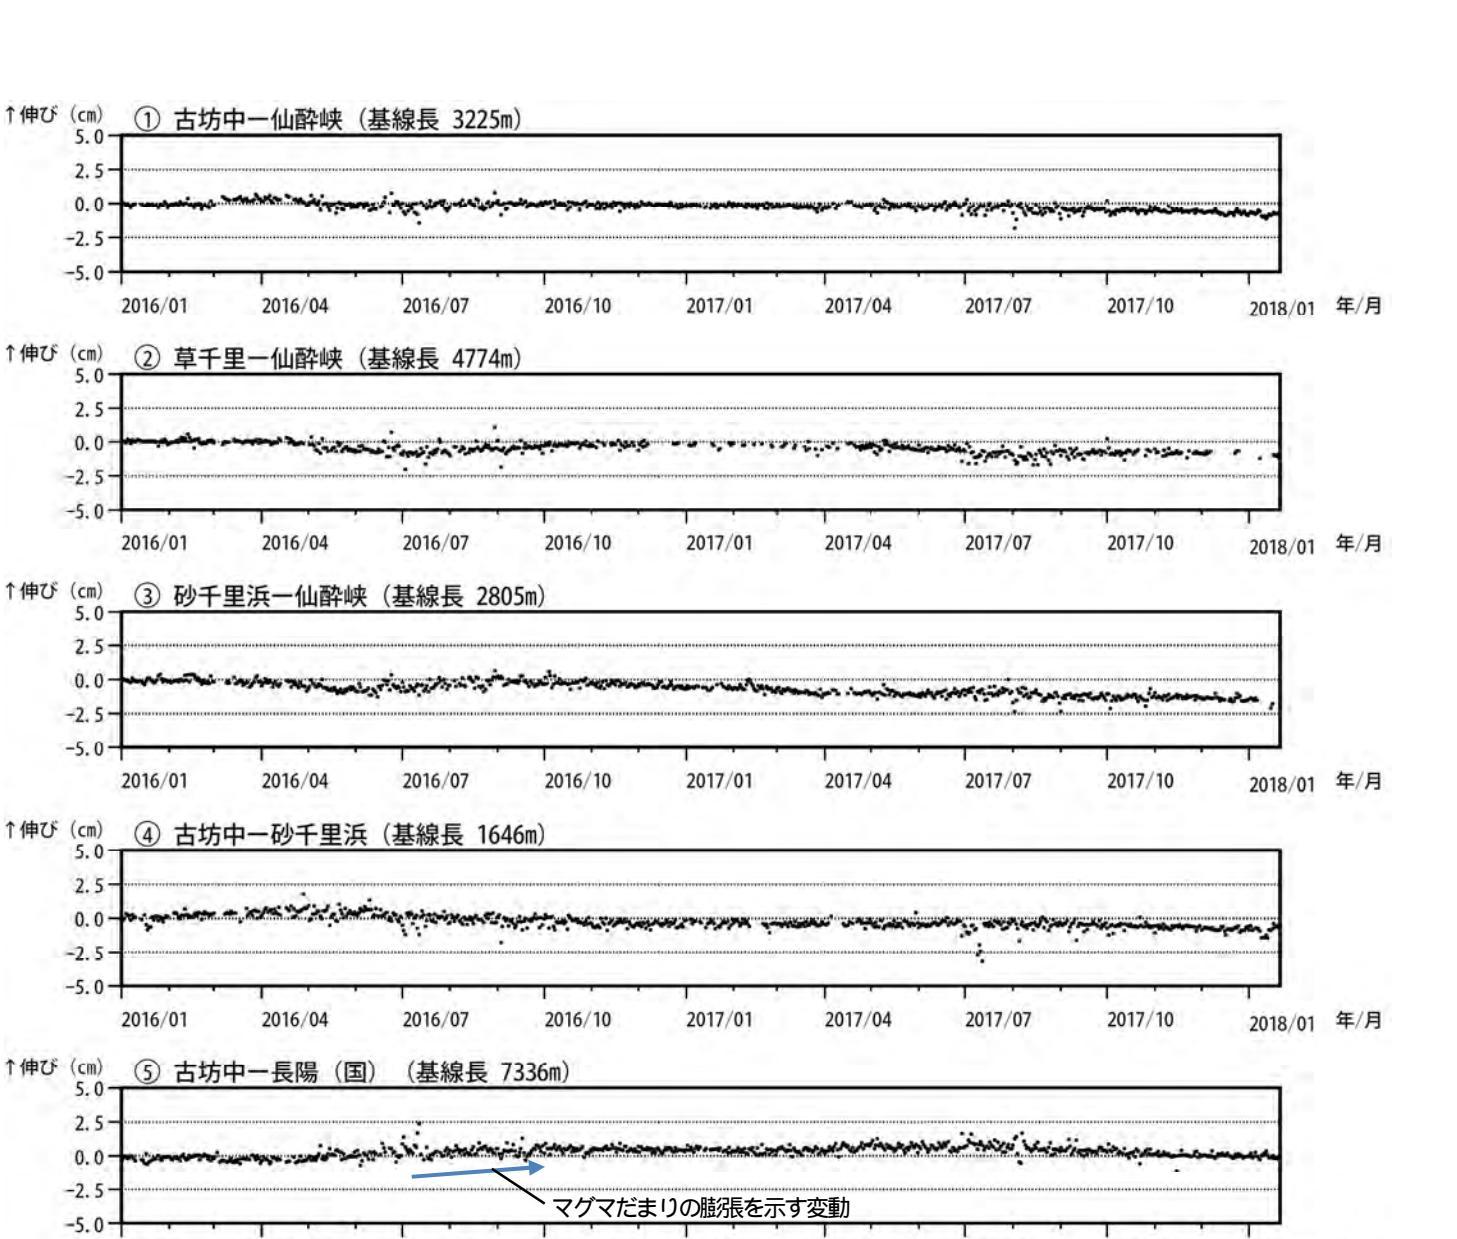
図 9-2 阿蘇山 GNSS 観測による基線長変化(2016 年 1 月~2018 年 1 月 20 日)

GNSS 連続観測では、火山活動に伴う特段の変化は認められない。
