第 140 回 火山噴火予知連絡会資料

(その3の5)九州地方、南西諸島

平成 30 年 2 月 14 日

火山噴火予知連絡会資料(その3の5)

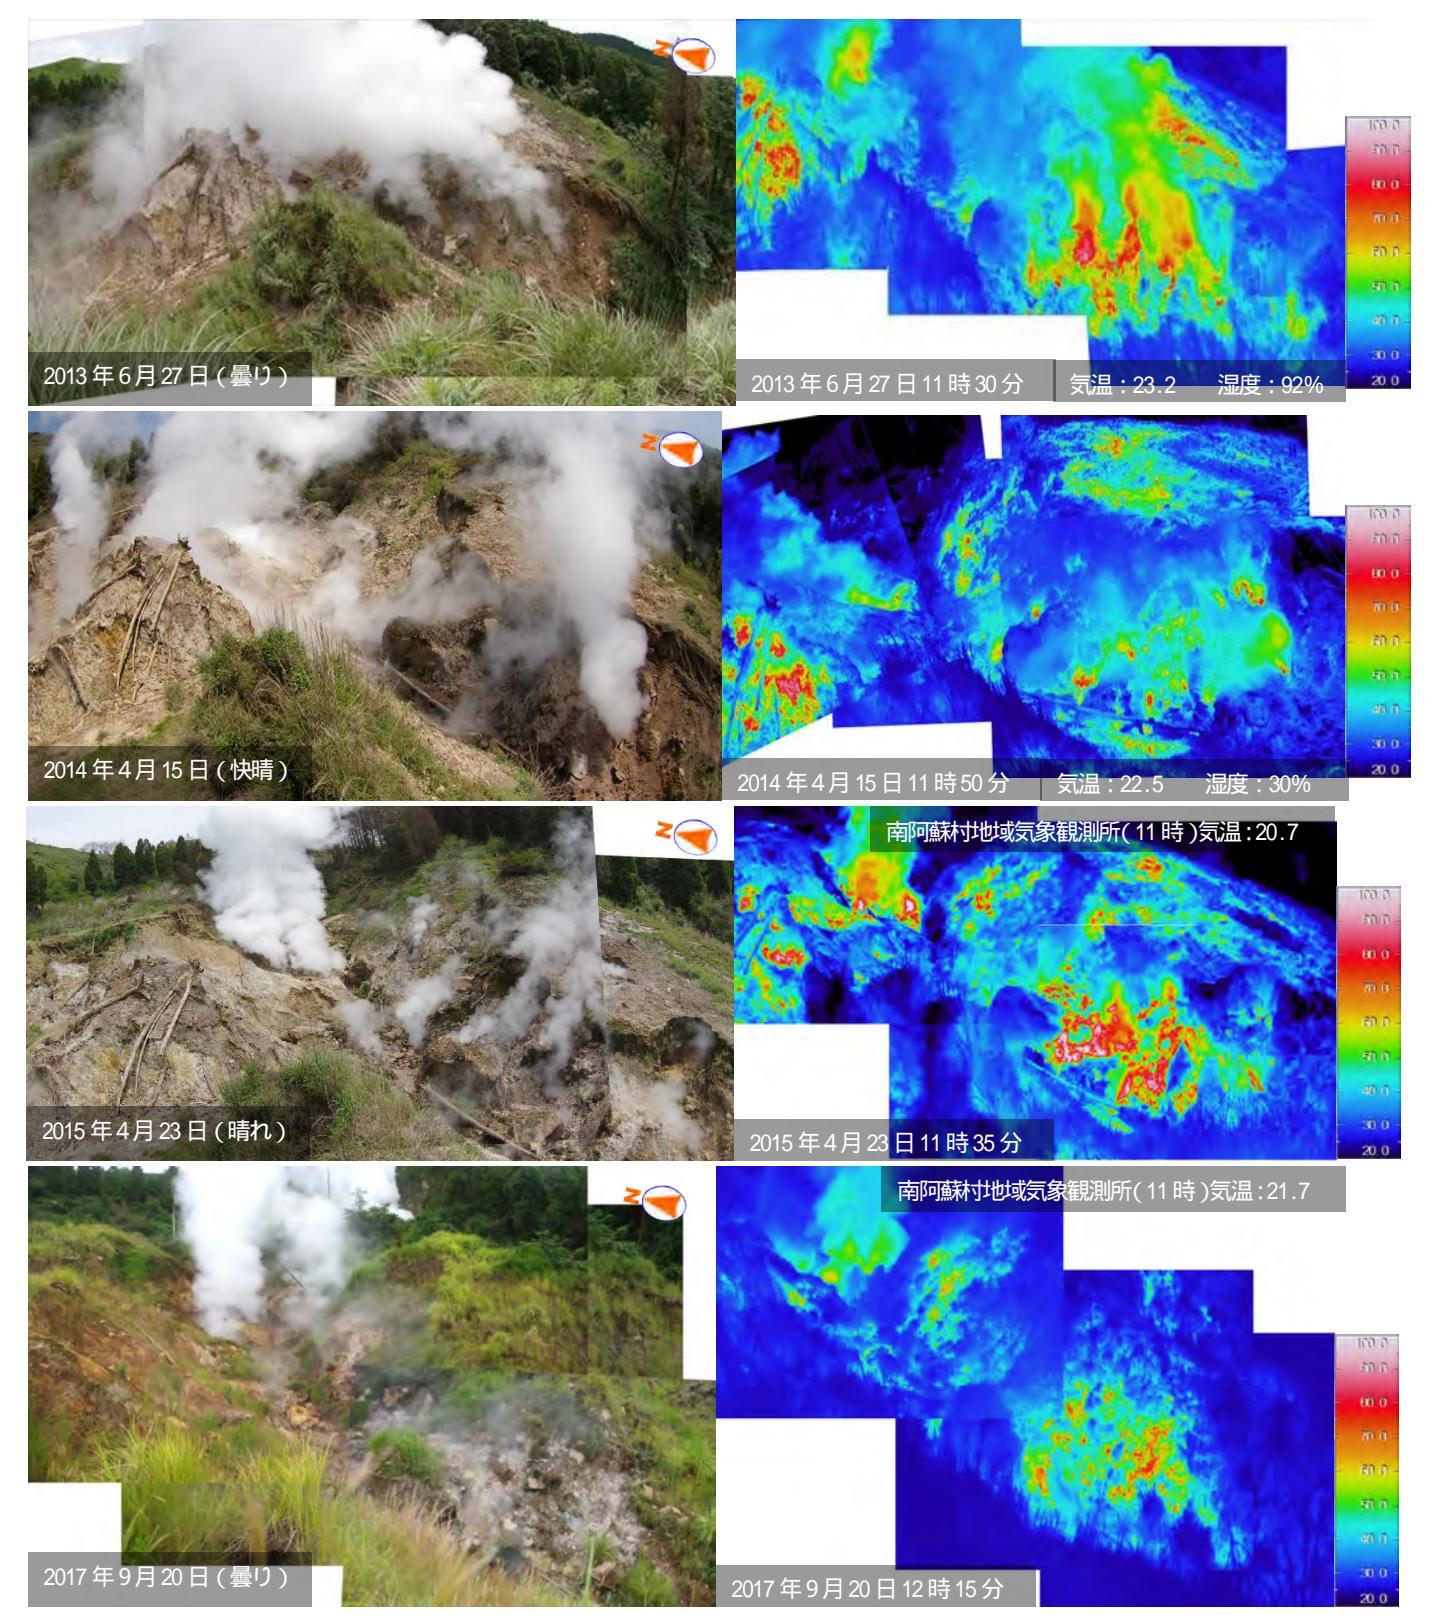
図 12 阿蘇山 南阿蘇村吉岡噴気地帯の状況(噴気地帯Bを西側から撮影) 噴気地帯Bでは、やや活発な噴気活動や地熱活動が続いていることを確認した。

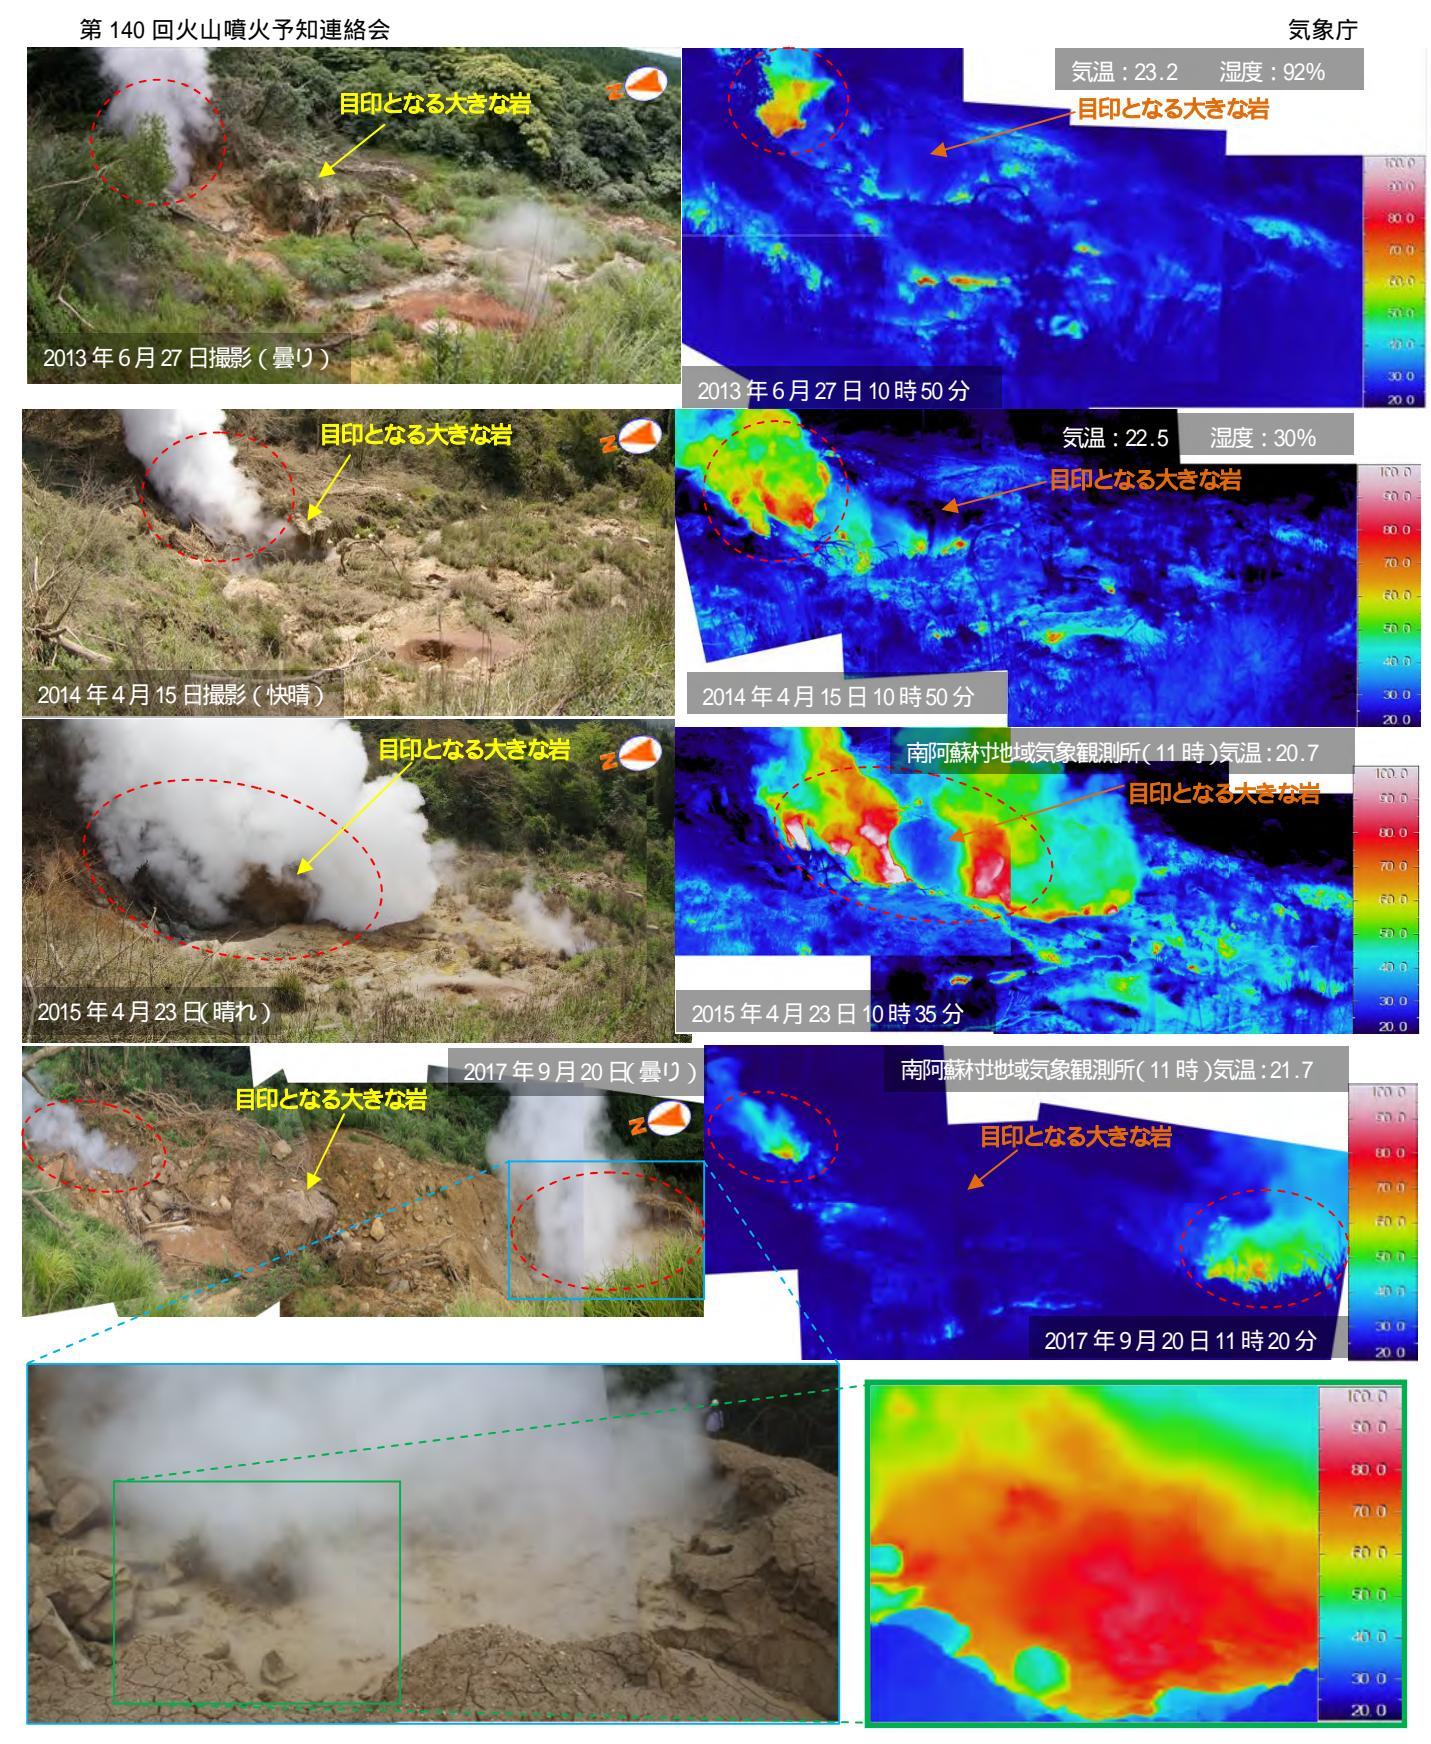
図13 阿蘇山 南阿蘇村吉岡噴気地帯の状況(噴気地帯Cを西側から撮影)

噴気地帯Cでは、やや活発な噴気活動や地熱活動(図中の赤破線)が続いていることを確認した。2013年頃から北東側でやや活発な噴気活動があり、その活動領域は年々南側に移動している。2017年9月以降は、平成28年(2016年)熊本地震の後に土砂崩れが発生した影響で、南側に高温の水が溜まっている。

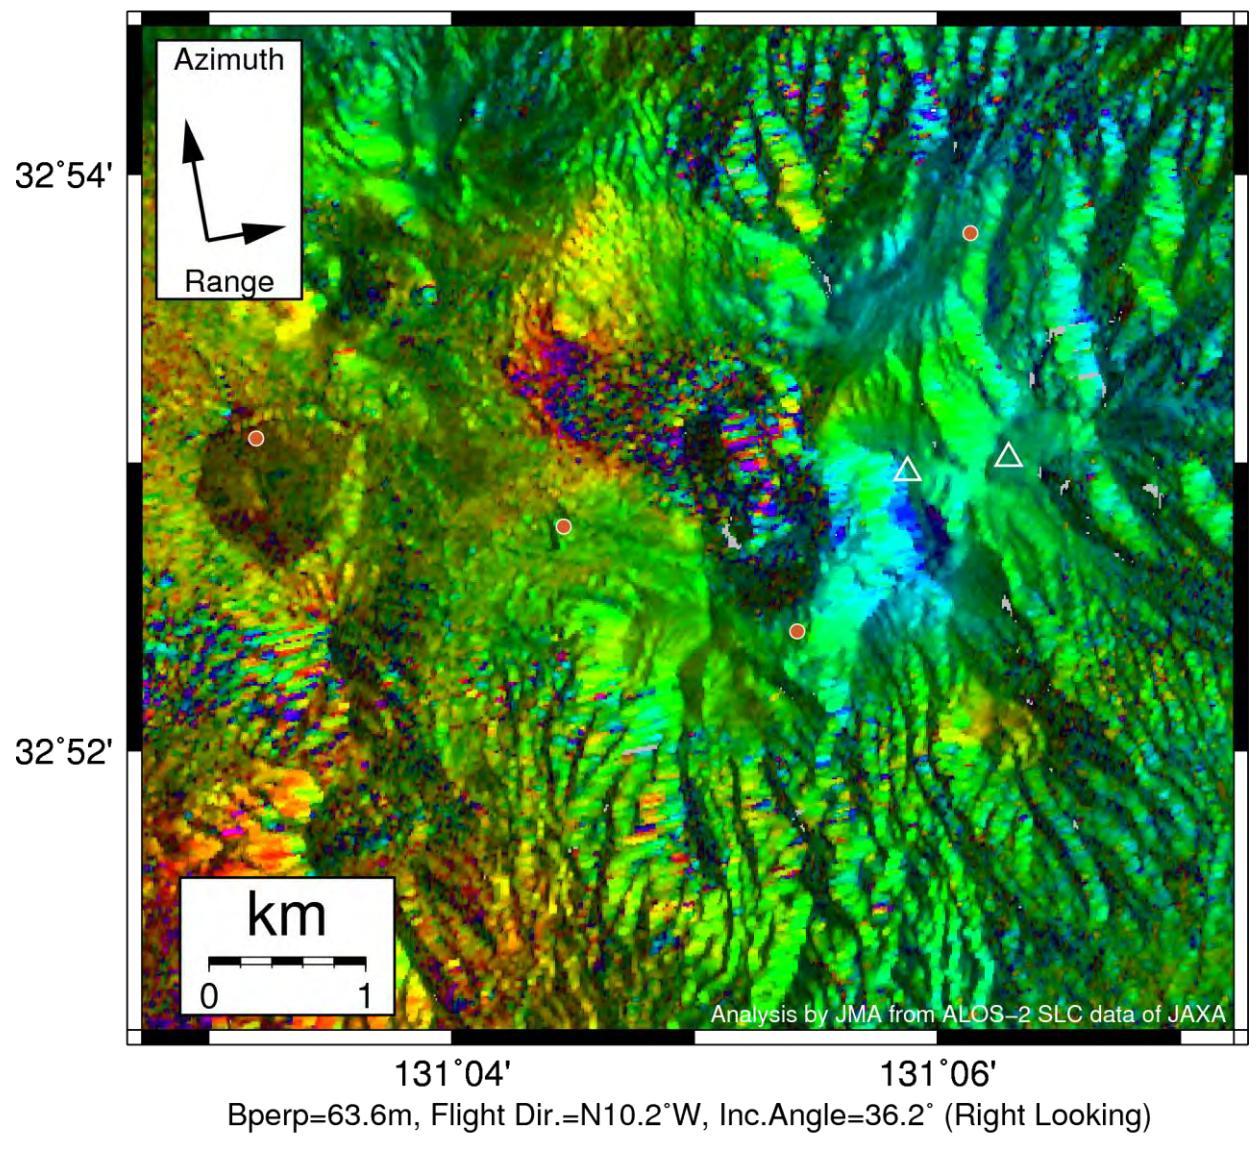
図中の白三角印は山頂位置を示す。丸印は GNSS 観測点を示す。中岳火口及びその西側付近において降灰によると考えられる非干渉領域が認められる。

北行軌道の長期ペアについて解析を行った。中岳火口及びその西側付近において、2016 年10月18日の爆発的噴火の際の降灰によると考えられる非干渉領域が認められる。また、 中岳山頂南側で衛星視線方法伸長の位相変化が認められるが、気象ノイズによる位相変化 の可能性は否定できない。

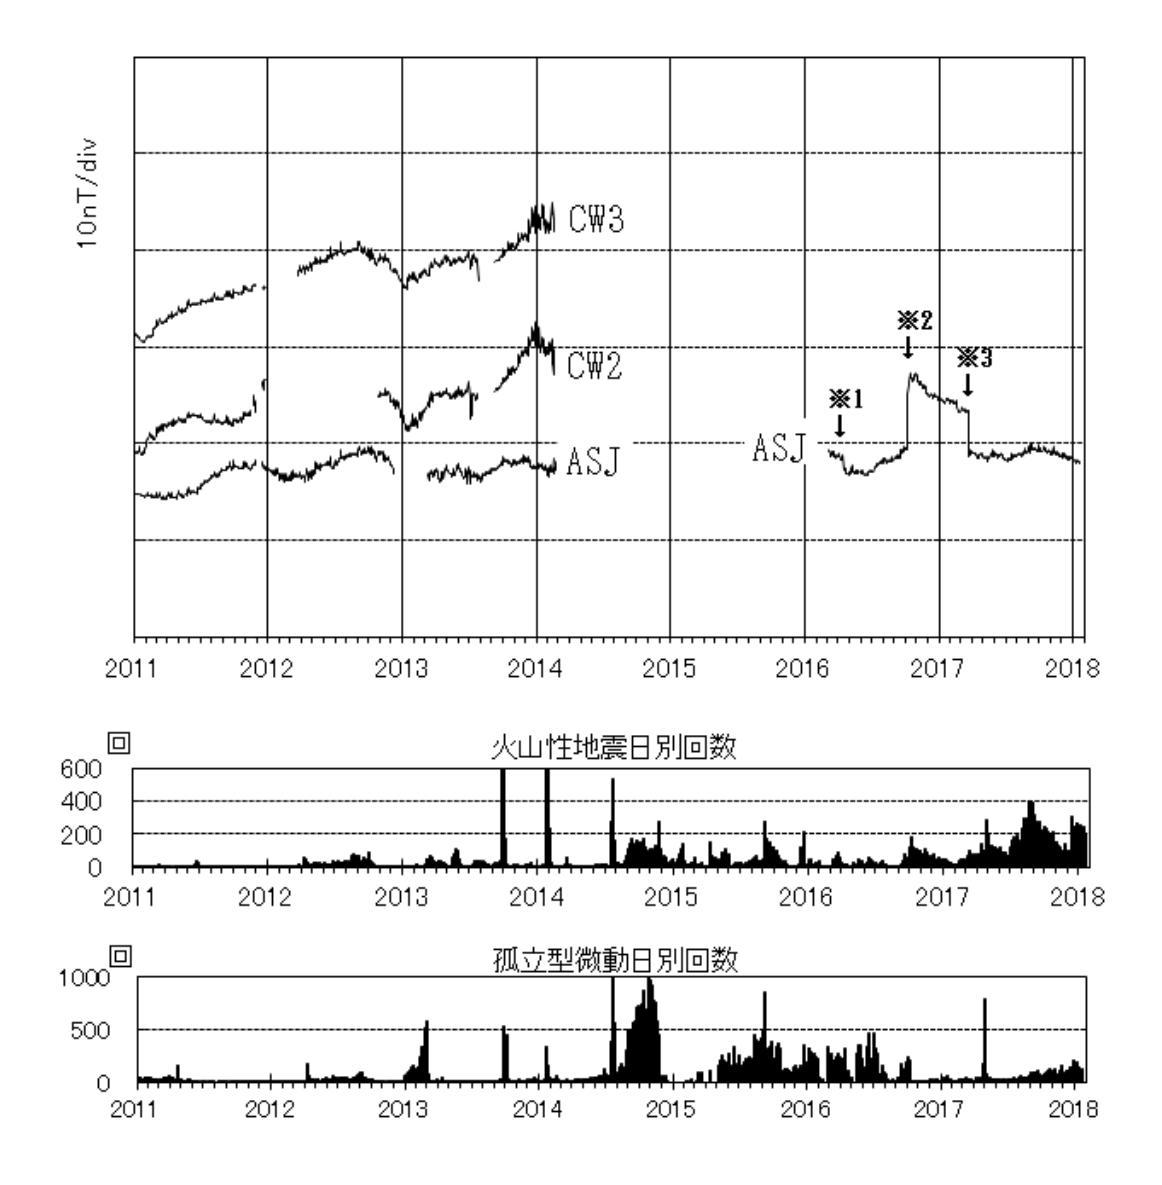
第2図 AHK を基準とした連続観測点 CW2、CW3、ASJ における全磁力日平均値、火山性地震発 生回数、孤立型微動発生回数(2011年1月~2018年1月)

CW2、CW3は2014年2月に観測を終了した。
※1:2016年4月15日 熊本地震に伴うAHKの観測環境変化による変動
※2:2016年10月7日 爆発的噴火に伴う降灰によるASJの変動
※3:2017年3月22日 ASJの検出器庫内火山灰除去に伴う変動

火口西側の ASJ では 3nT 程度の年周変化で推移しており、火山活動によるとみられる有意な変化 は認められない。

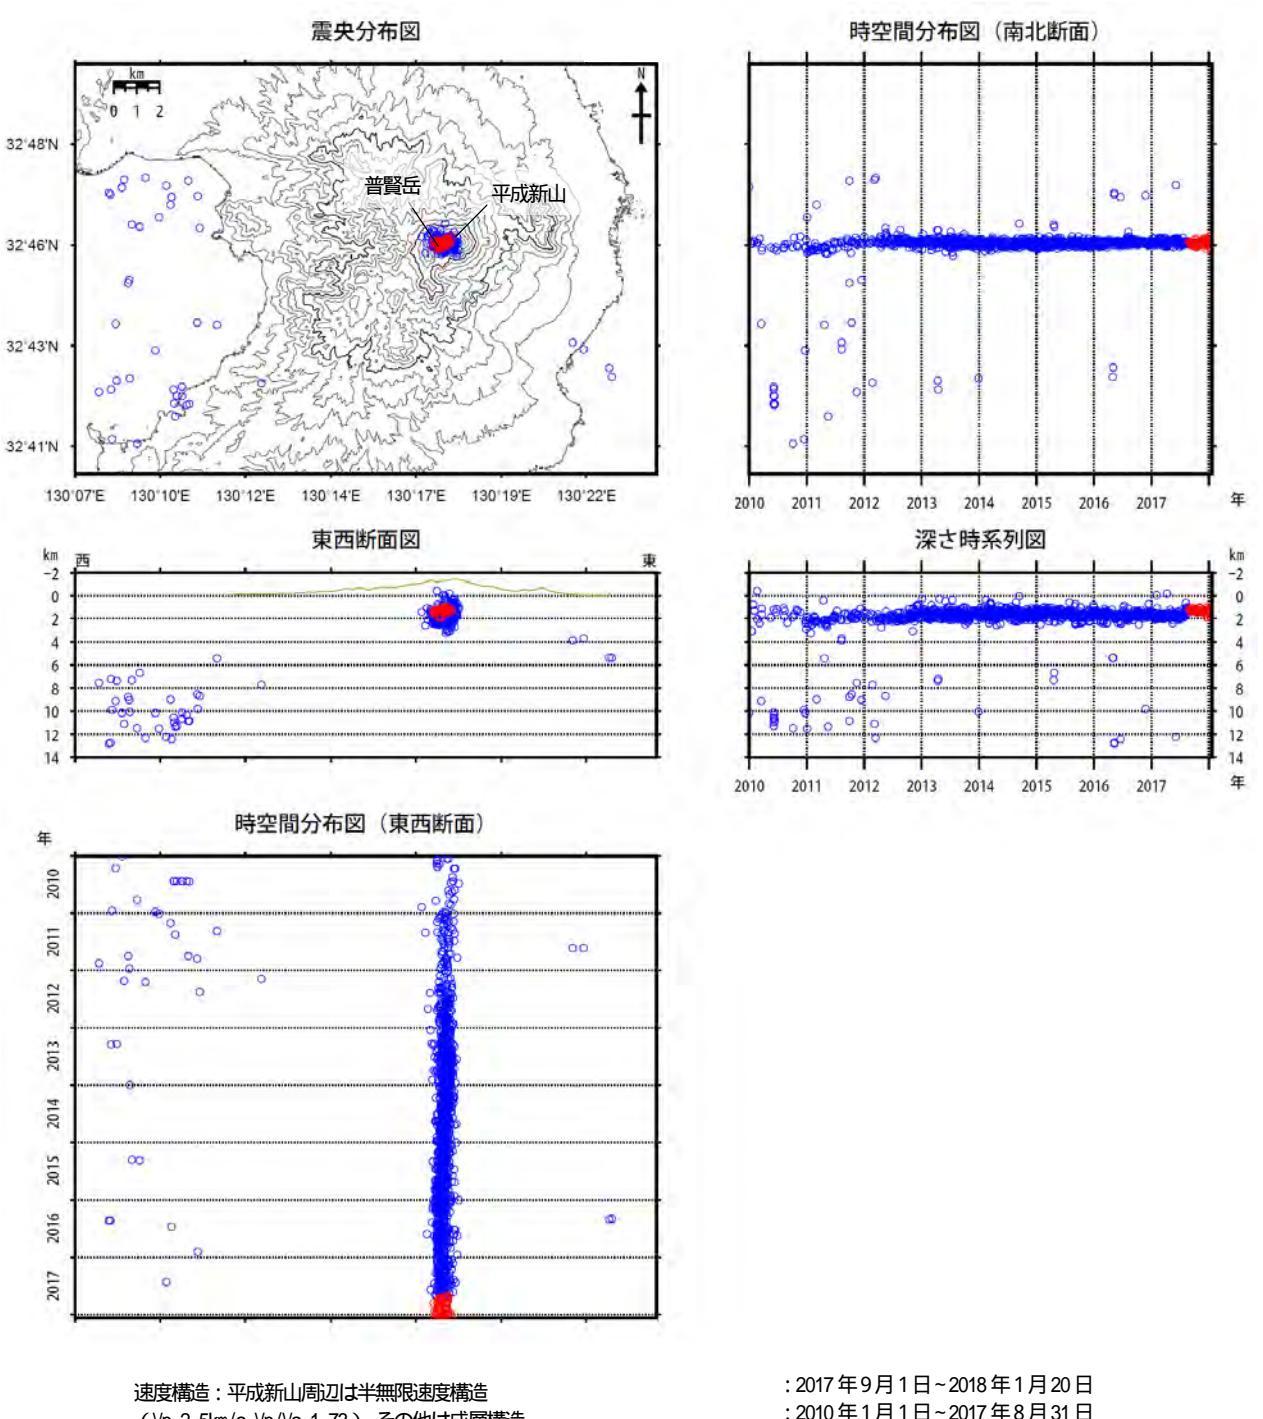
図3 雲仙岳 火山性地震の震源分布図(2010年1月~2018年1月20日)

<2017年9月~2018年1月20日の状況> 震源は、普賢岳から平成新山付近の深さ約1~2kmに分布した。

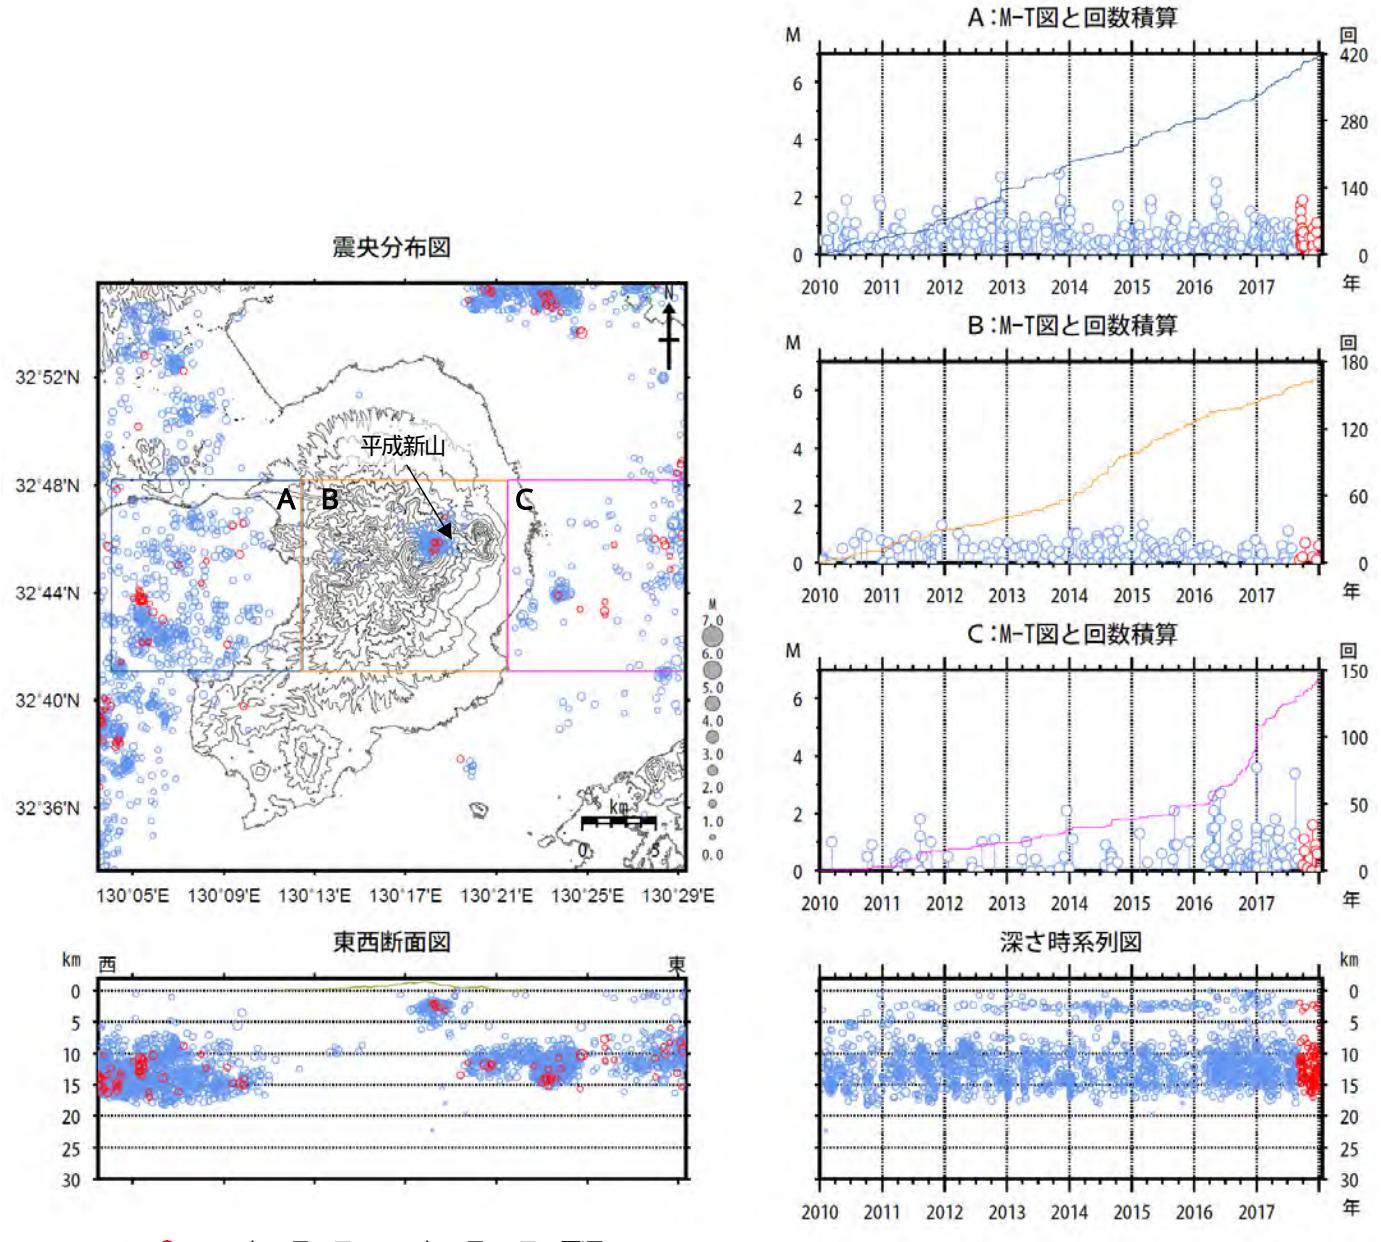
図4 雲仙岳 一元化震源による震源分布図(2010年1月~2018年1月20日) 長期的には、2010年頃からB領域中の普賢岳から平成新山の浅部の地震がやや活発となっている。 A領域の地震活動に変化はみられない。

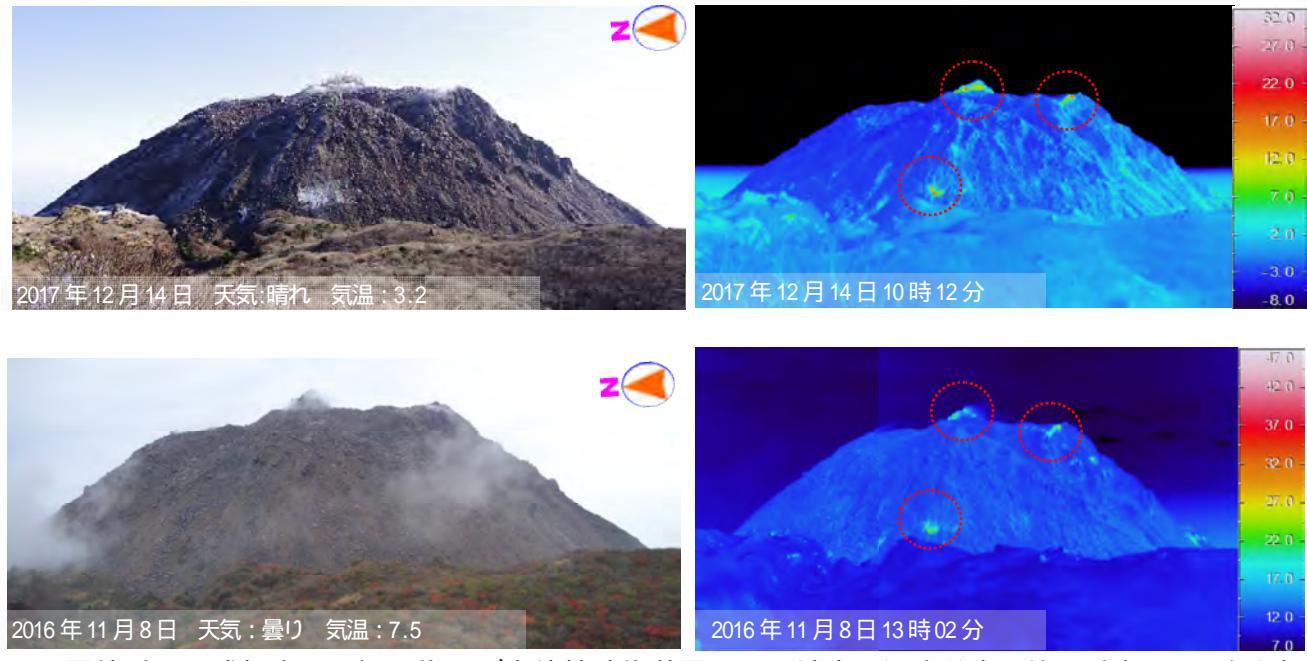
図 5 雲仙岳 平成新山の可視画像及び赤外熱映像装置による地表面温度分布(普賢岳山頂から観測) ・平成新山の一部から弱い噴気が認められた。

・赤外熱映像装置による観測では、平成新山の複数の箇所に熱異常域(赤丸破線内が主な熱異常域)が認められたが、前回(2016年11月8日)と比較して特段の変化は認められなかった。

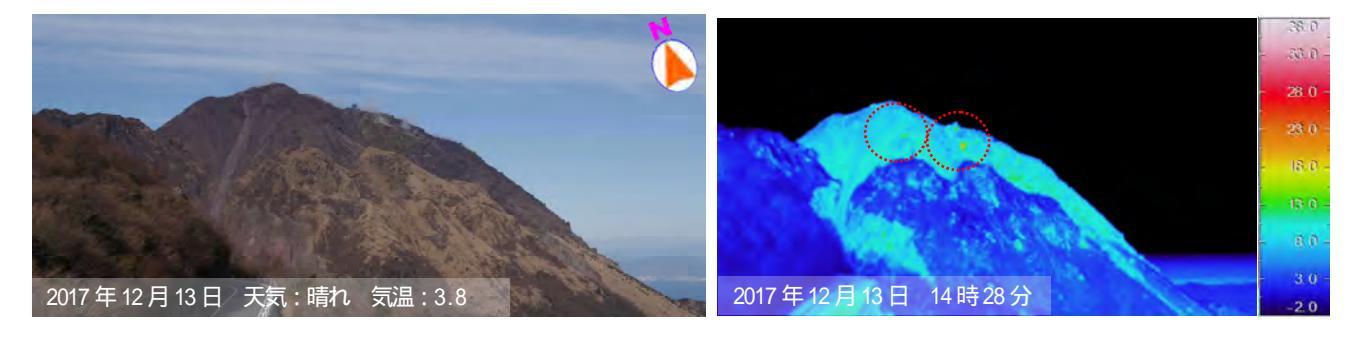
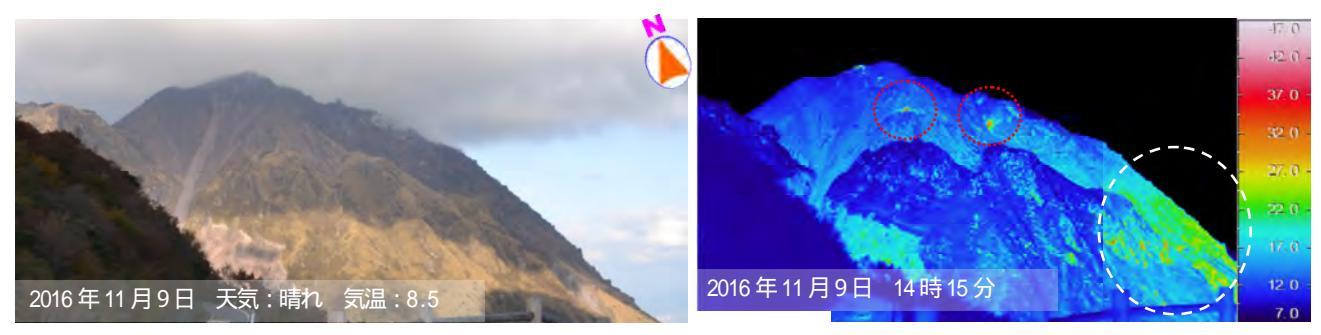
- 図6 雲仙岳 平成新山の可視画像及び赤外熱映像装置による地表面温度分布(仁田峠第2展望台 から観測)
 - ・平成新山の一部から弱い噴気が認められた。
 - ・赤外熱映像装置による観測では、平成新山の複数の箇所に熱異常域(赤丸破線内が主な熱異常域) が認められたが、前回(2016年11月9日)と比較して特段の変化は認められなかった。(白丸破線 内は日射の影響で温度が高く観測された)。

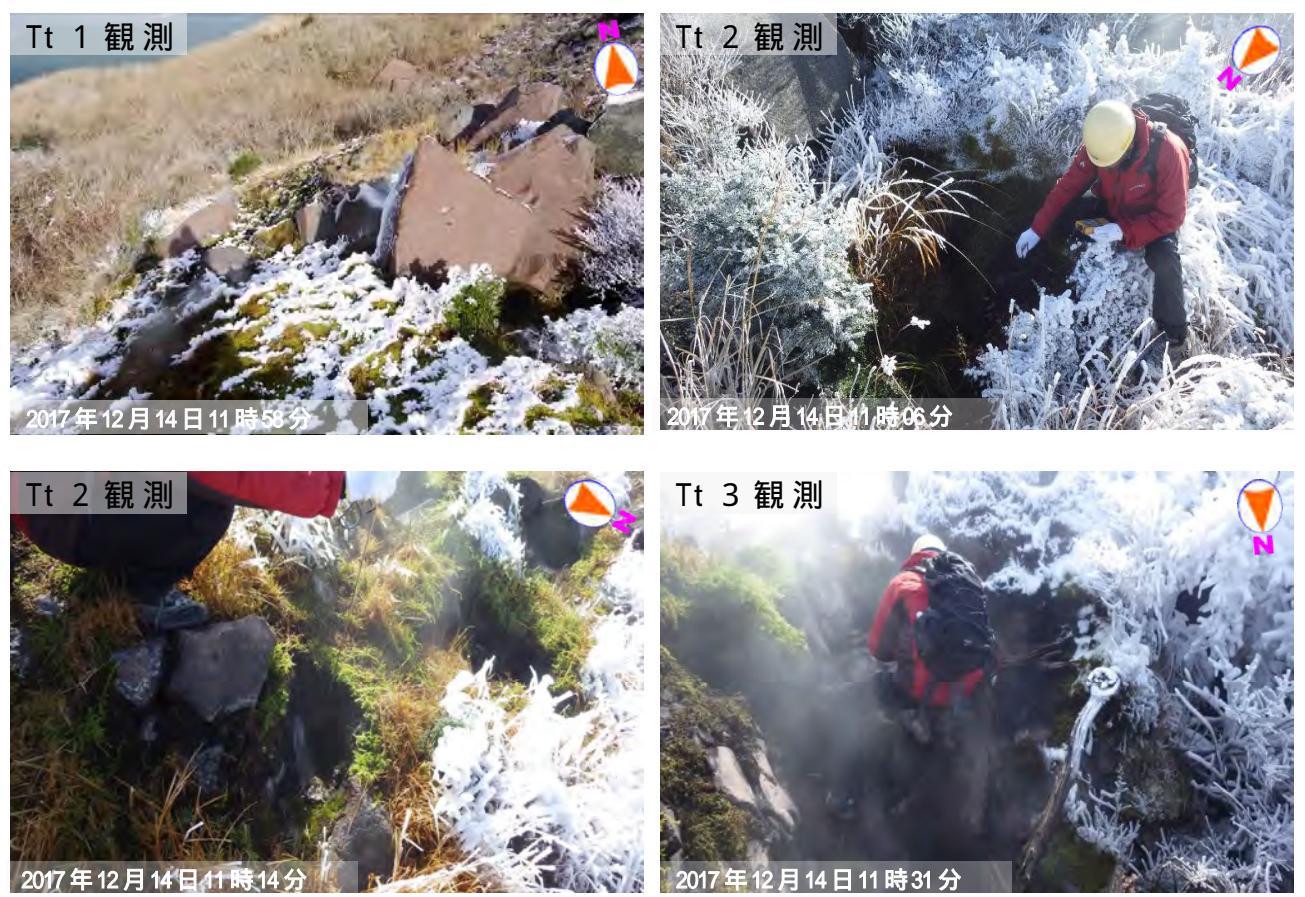
図7 雲仙岳 立岩の峰噴気地帯のサーミスタ温度計による測定状況(Tt1~3における観測) 立岩の峰噴気地帯の噴気温度は38~67 と前回(2016年11月7日から8日:26~65)と比較 して特段の変化は認められなかった。

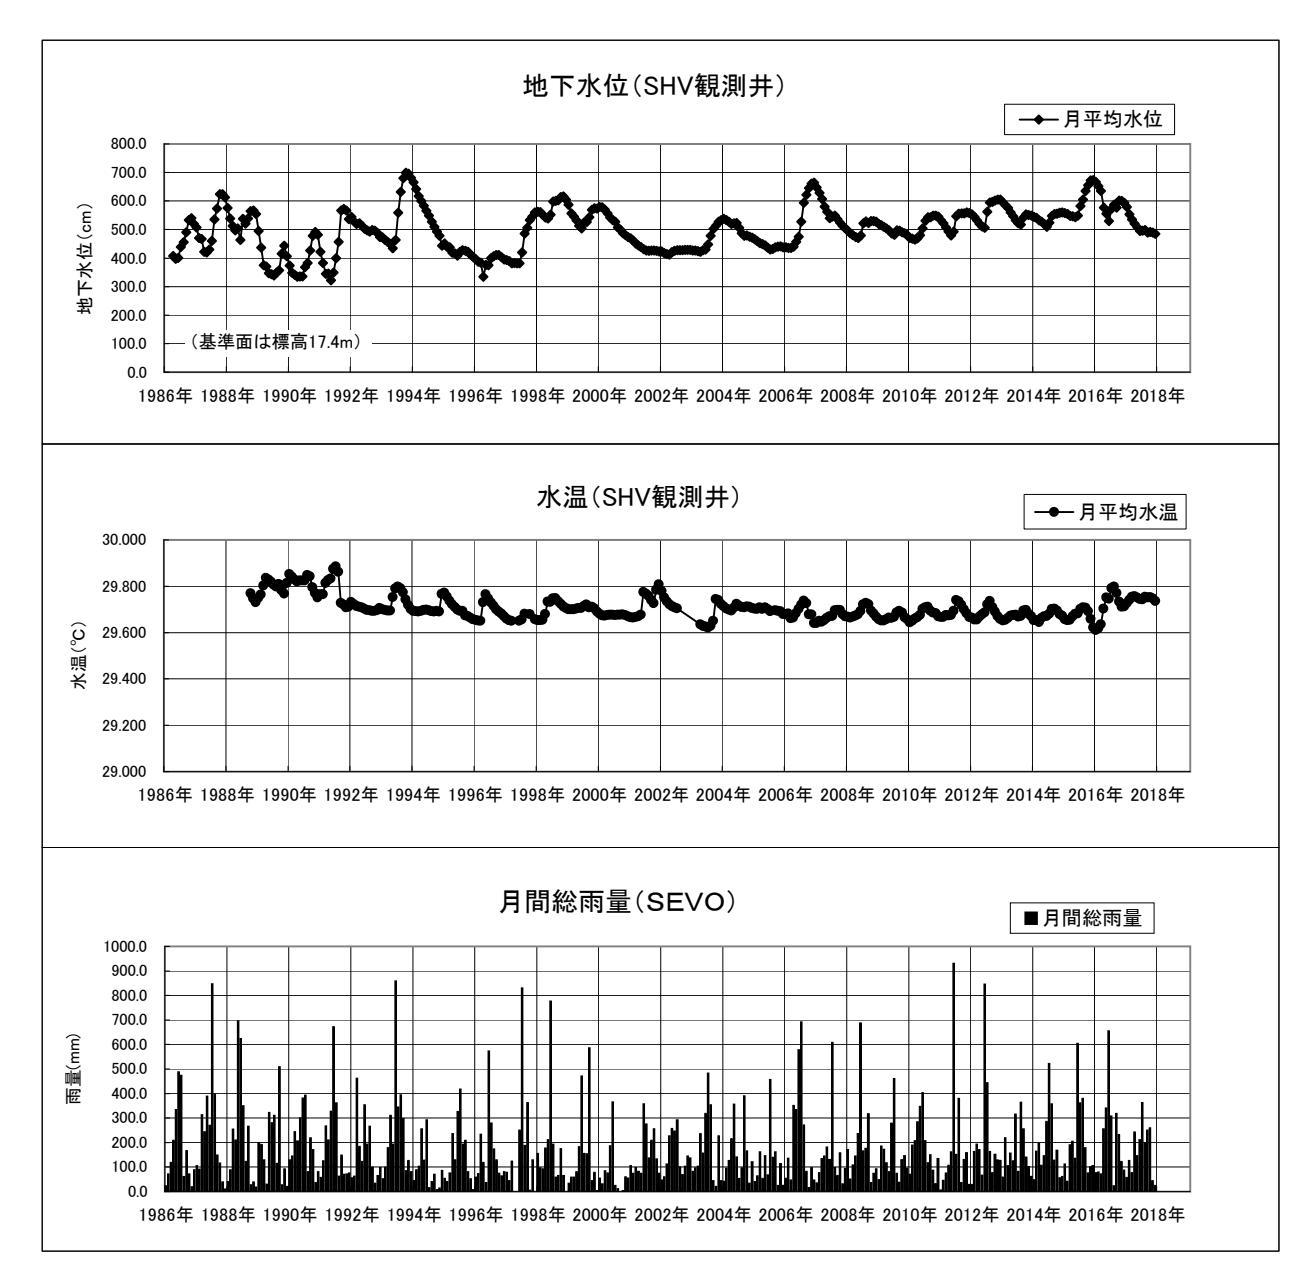
地震火山観測研究センター・島原観測所温泉観測井(SHV観測井)における月平均水位・月平均水温・月間総雨量の観測結果

地震火山観測研究センター・島原観測所温泉観測井(SHV観測井)は、構内の標高 47.9mの場所に設置された深さ365mの坑井である. 全長にわたり、ケーシングパイプが 挿入されており、255~355m間にはストレーナーが配置されている. 水圧式水位計を地 表から30.5m, 水晶温度計を329mの深さに設置している.

当観測井の地下水位は、時差2ヶ月・半減期12ヶ月の実効雨量(雲仙岳)と正の相関が 強いことがわかっている(回帰期間:1998年1月~1999年12月).

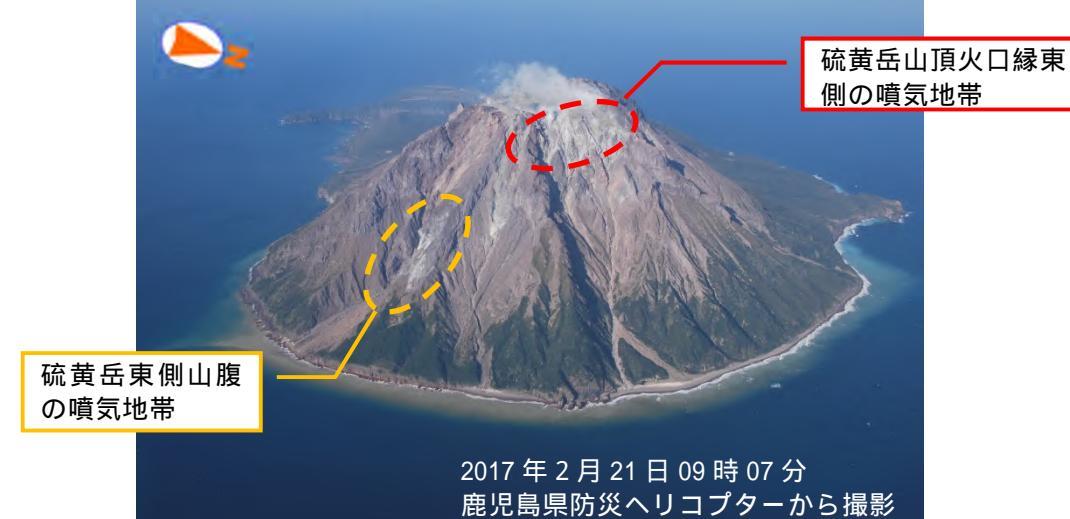
図2 薩摩硫黄島 硫黄岳山頂火口縁東側及び東側山腹の状況

硫黄岳山頂火口縁東側(赤破線内)及び東側山腹(橙破線内)では、前 回(2017 年 2 月 21 日)の観測と同様に、噴気が上がっているのを確認し たが、火口周辺の状況に特段の変化は認められなかった。

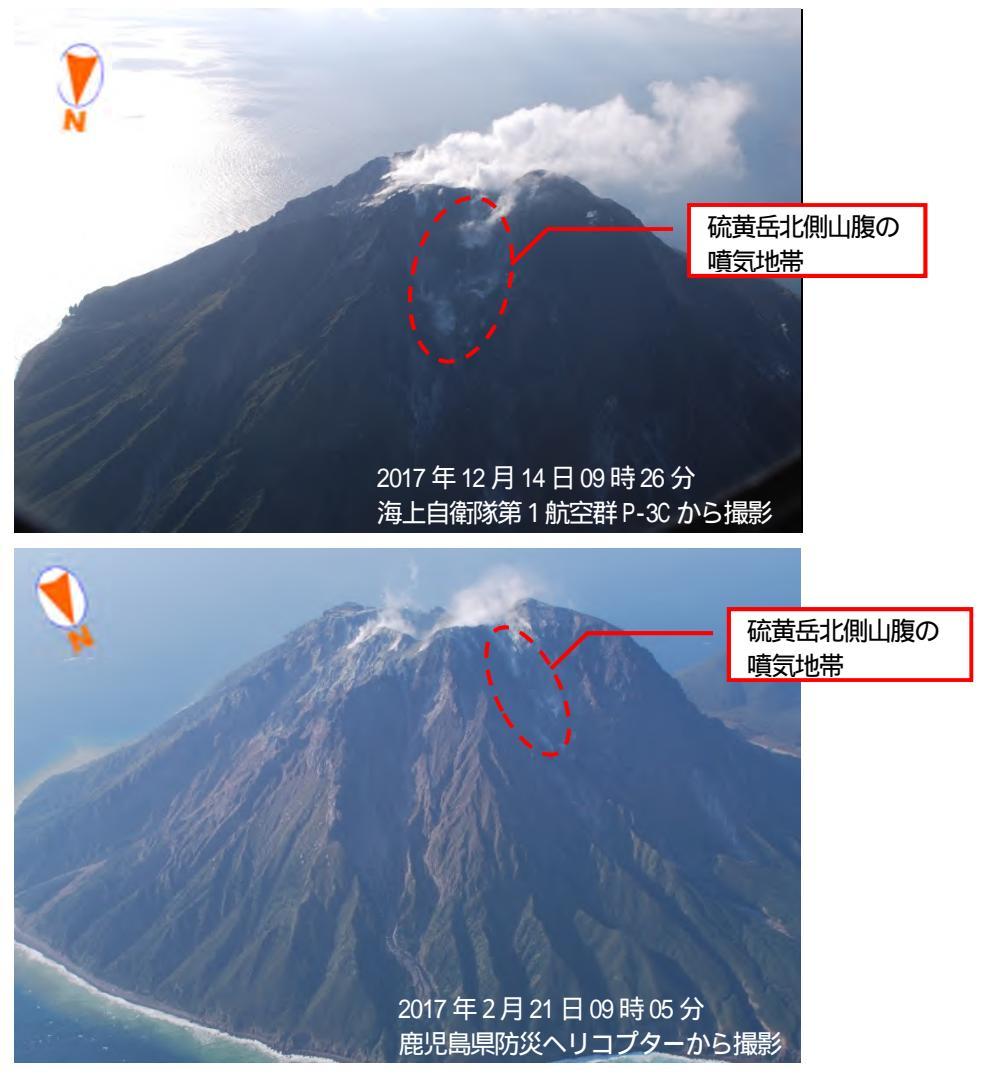
図3 薩摩硫黄島 硫黄岳北側山腹の状況

硫黄岳北側山腹(赤破線内)では、前回(2017年2月21日)の観測と同様に、噴気が上がっているのを確認したが、火口周辺の状況に特段の変化は認められなかった。

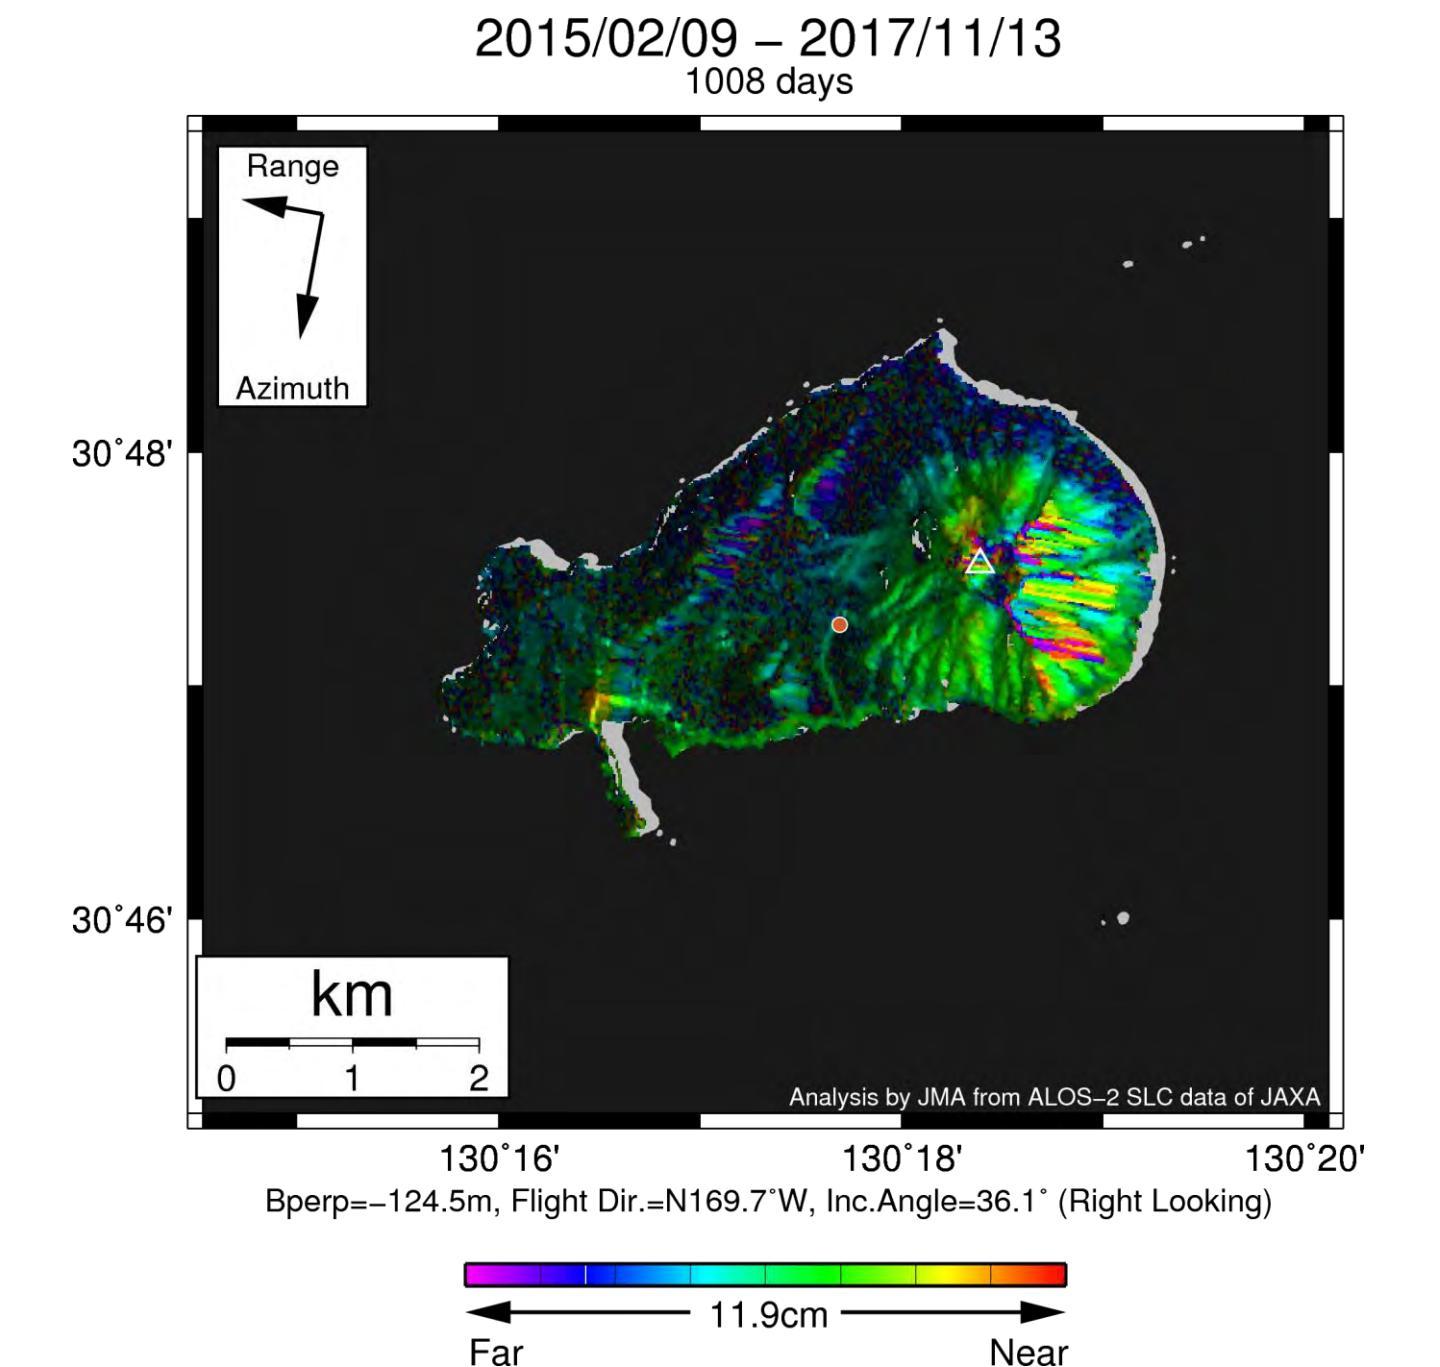
第1図 パス130(SM1_U2_7)による薩摩硫黄島周辺の干渉解析結果

図中の白三角印は山頂位置を示す。丸印は GNSS 観測点を示す。ノイズレベルを超えるような位相変化は認められない。
