第 147 回 火山噴火予知連絡会資料

西之島

令和2年12月23日

火山噴火予知連絡会資料(その2の2)

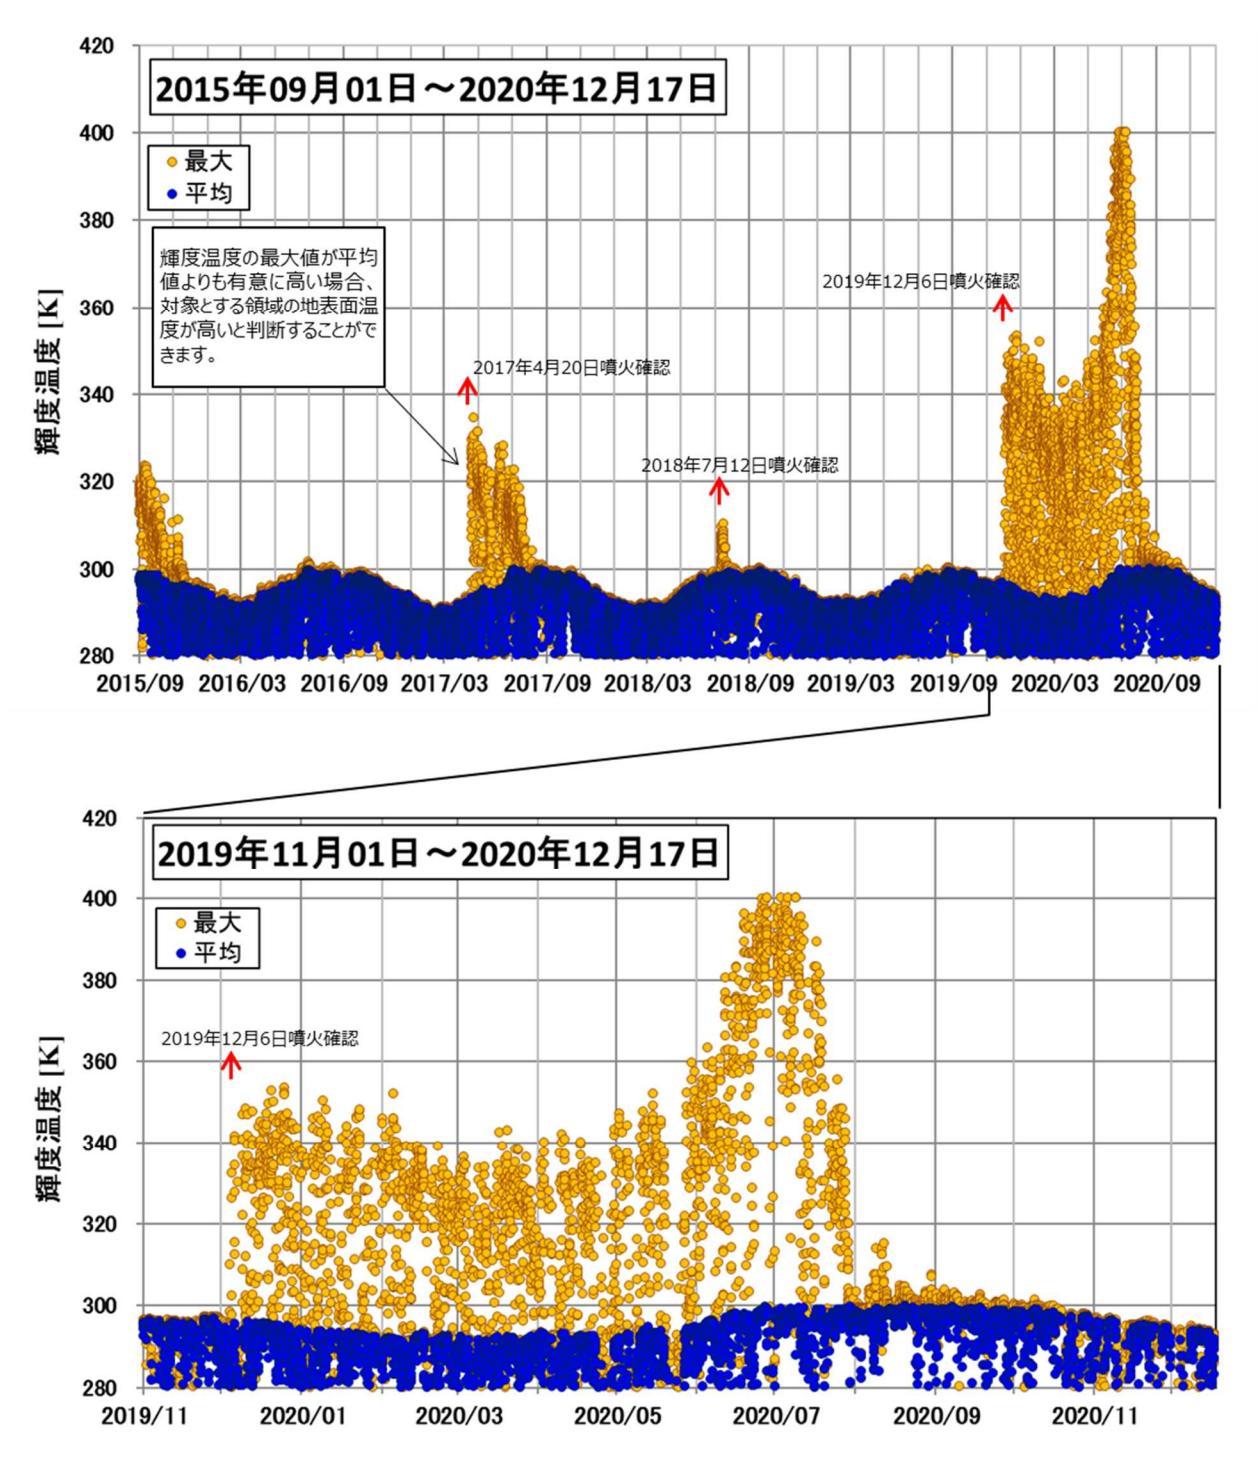
図1 西之島 気象衛星ひまわり8号及び9号の観測による西之島付近の輝度温度の変化 (2015年9月~2020年12月17日)

夜間の 1 時間ごとの輝度温度(中心波長 3.9μm 帯、HIMAWARI-8/AHI)をプロット<アルゴリズム>西之島(27.247°N,140.874°E)を中心に0.28 度 x 0.28 度の範囲(15 × 15=225 格子点)を抽出。島を含む画素とその周辺224 格子点の 輝度温度について平均値を算出。島の周辺の平均値はバックグランドとみなしている。

- ・2019 年 12 月 5 日から西之島付近で周辺に比べて輝度温度が高い領域が認められるようになり、その後、2017 年の噴火活動期を上回る輝度温度が継続して観測された。
- ・5月下旬から輝度温度が更に上昇し、6月下旬以降は約400K前後の値で推移していたが、7 月中旬頃から急激に低下し、8月には周囲に比べて輝度温度の高い領域がほぼ認められなく なった。その後も西之島付近の輝度温度は周囲とほとんど変わらない状態となっており、溶 岩流出は停止していると考えられる。

気象衛星ひまわりの観測では、2019 年 12 月 6 日に噴火の再開が確認されて以降、西之島 付近で周辺に比べて輝度温度が高い領域が認められており、6 月下旬以降は約 400K 前後の 値で推移していたが、7 月中旬頃から急激に低下し、8 月には輝度温度の高い領域がほぼ 認められなくなった。その後も西之島付近の輝度温度は周囲とほとんど変わらない状態と なっており、溶岩流出は停止していると考えられる。

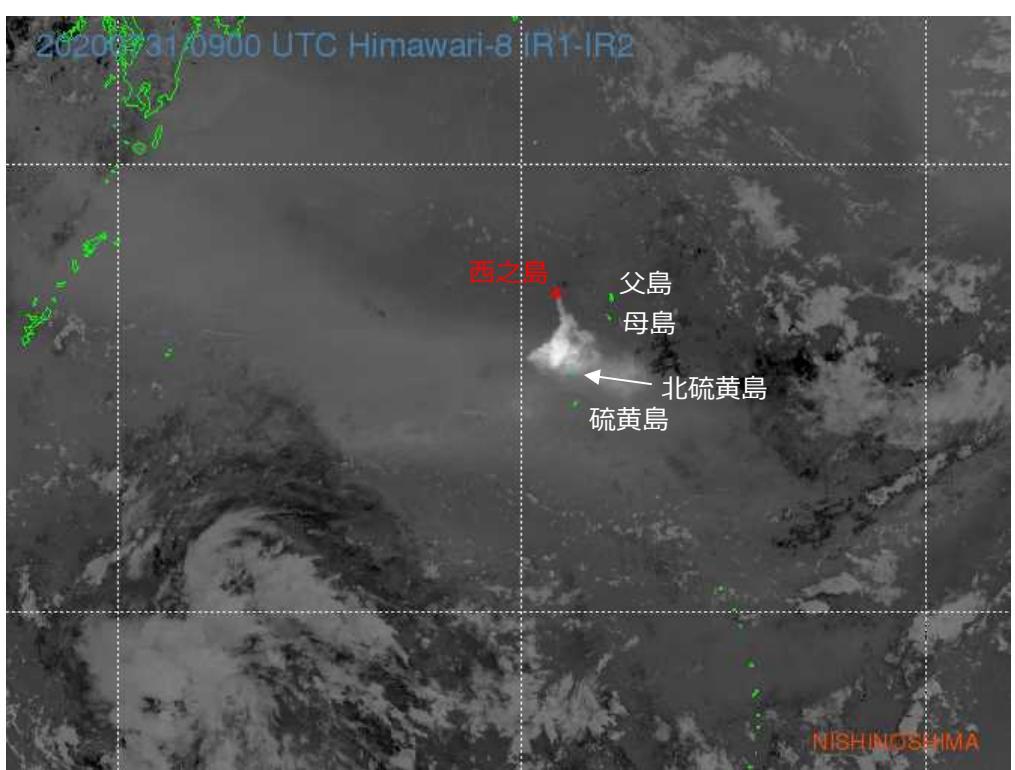
図2 西之島 気象衛星ひまわりで観測された火山灰を含む噴煙 (2020年7月31日18時00分頃観測)

赤三角が西之島の位置を示す。

・6月中旬以降、気象衛星ひまわりで噴火が確認されるようになり、7月は火口縁上4,000m程度の噴煙が継続的に確認された。

・8月29日以降、噴煙は観測されていない。

また、6月中旬以降、気象衛星ひまわりの観測で噴火が確認されるようになり、7月以降、噴煙高度が火口縁上4,000m程度に達する噴火が継続的に確認された。8月中旬頃から 噴煙高度は低下し、8月下旬以降噴火は確認されていない。

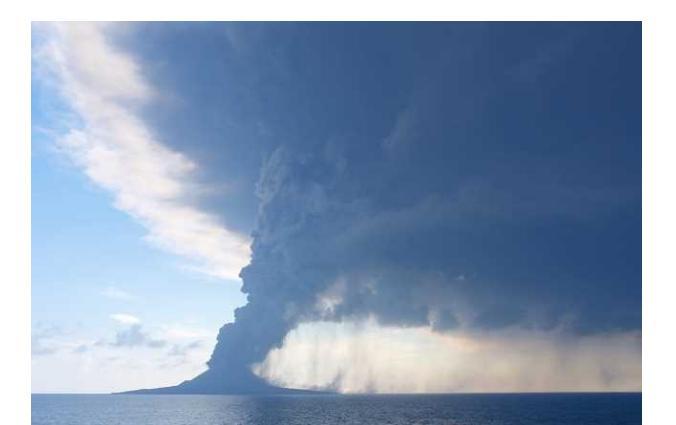
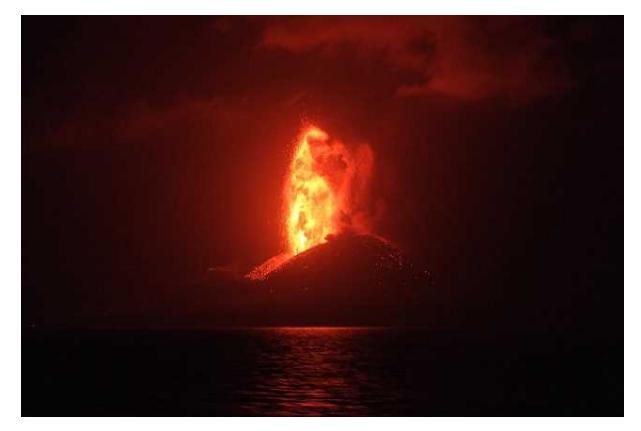
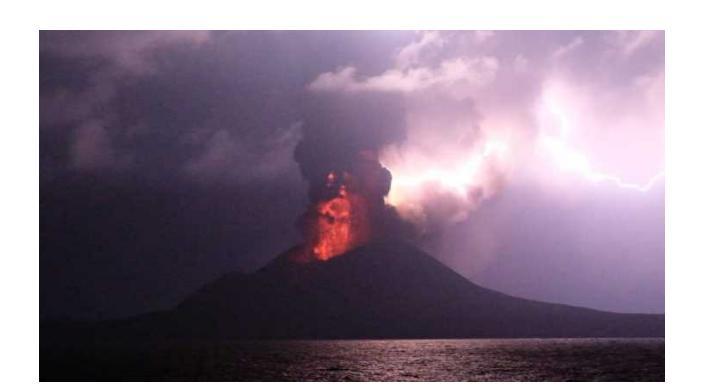
- 図3 西之島 海上からの観測による噴火の状況(2020年7月11日)
 - : 山頂火口から黒色の噴煙が連続的に噴出し、火口縁上約 1,700m(※)の高さに達した後、西側に流れていた。大きな噴石は火砕丘の麓まで飛散し、上空に流された噴煙から火山灰の降下が認められた。
 - ②③:夜間には火口縁上200m(※)程度まで噴出する赤熱した溶岩や火山雷が確認された。

7月11日16時12分 P1(山頂から北東に6km)から撮影

②7月11日20時18分
 P2(山頂から東に4km)から撮影

③7月11日20時33分頃(P1~P2間から撮影)

※図5③の火砕丘の高さを、図5④の火砕丘の高さ(160mと仮定。参考:国土地理院)をもとに約200mと仮定し、その値を用いて見積もった値

7月の観測では、大量の火山灰を噴出する活発な噴火が確認され、大きな噴石が火砕丘の麓まで飛散し、上空に流された噴煙から火山灰の降下が認められた。11日夜には、火口縁上200m程度まで噴出する赤熱した溶岩や火山雷が確認された。

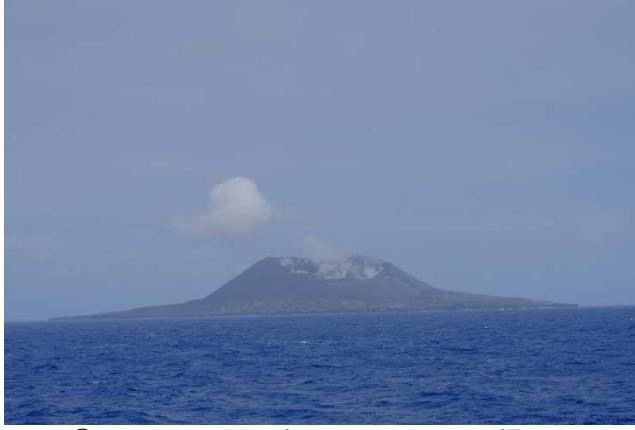
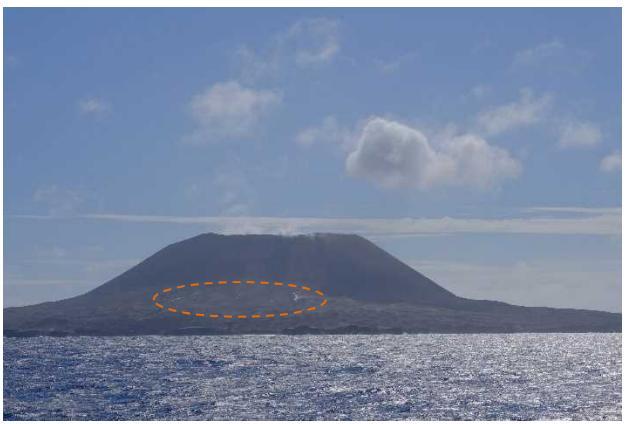
図4 西之島 海上からの観測による西之島の状況(2020年11月2日)

11月2日11時09分(P4から撮影)

2 11月2日12時52分(P5から撮影)

- ・噴火は確認されず、山頂火口から白色の噴気が確認された。
- ・火砕丘北側の溶岩流下域において、表面に生じている複数の亀裂から、水蒸気の弱い白煙が認めら れた。表面の一部では高温になっていると考えられる(②破線内)。

11月の観測では噴火は確認されず、山頂火口から白色の噴気が確認された。また、火 砕丘北側の溶岩流下域において、表面に生じている複数の亀裂から水蒸気の弱い白煙が認 められた。

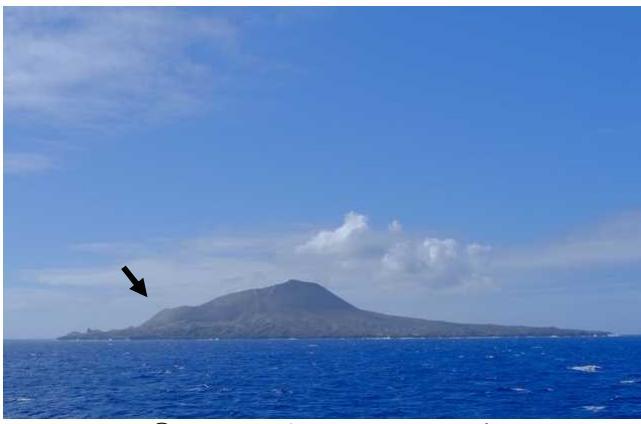
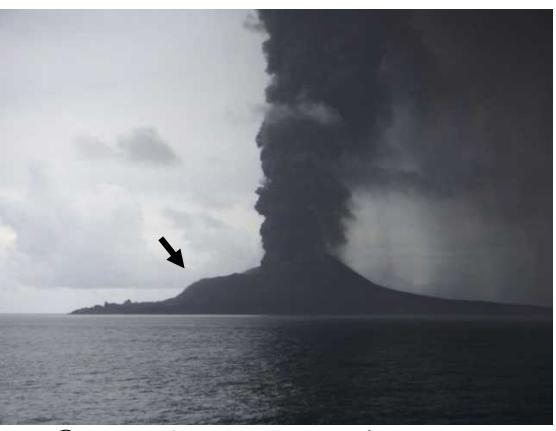
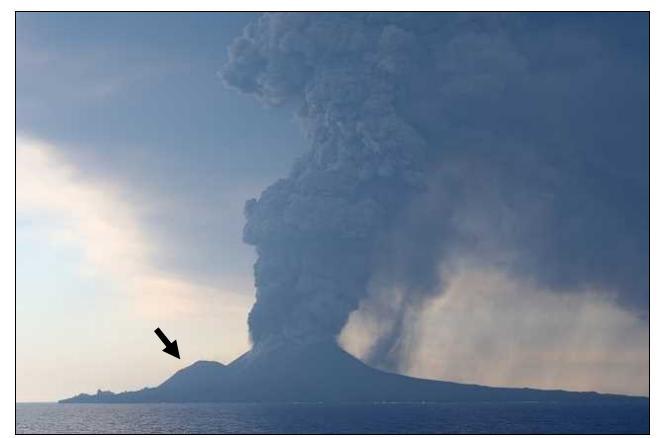
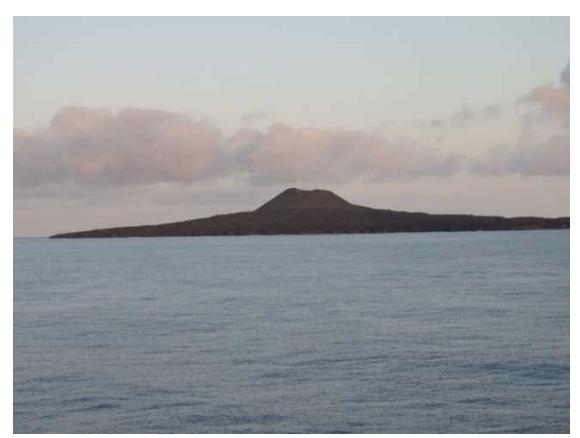
図5 西之島 東側(P2)から撮影した西之島の状況の比較

・2020年7月の観測では、2019年6月と比べ火砕丘の明瞭な拡大が認められた(図中矢印部分)。 その後も、火砕丘の拡大に伴う地形変化が認められる。

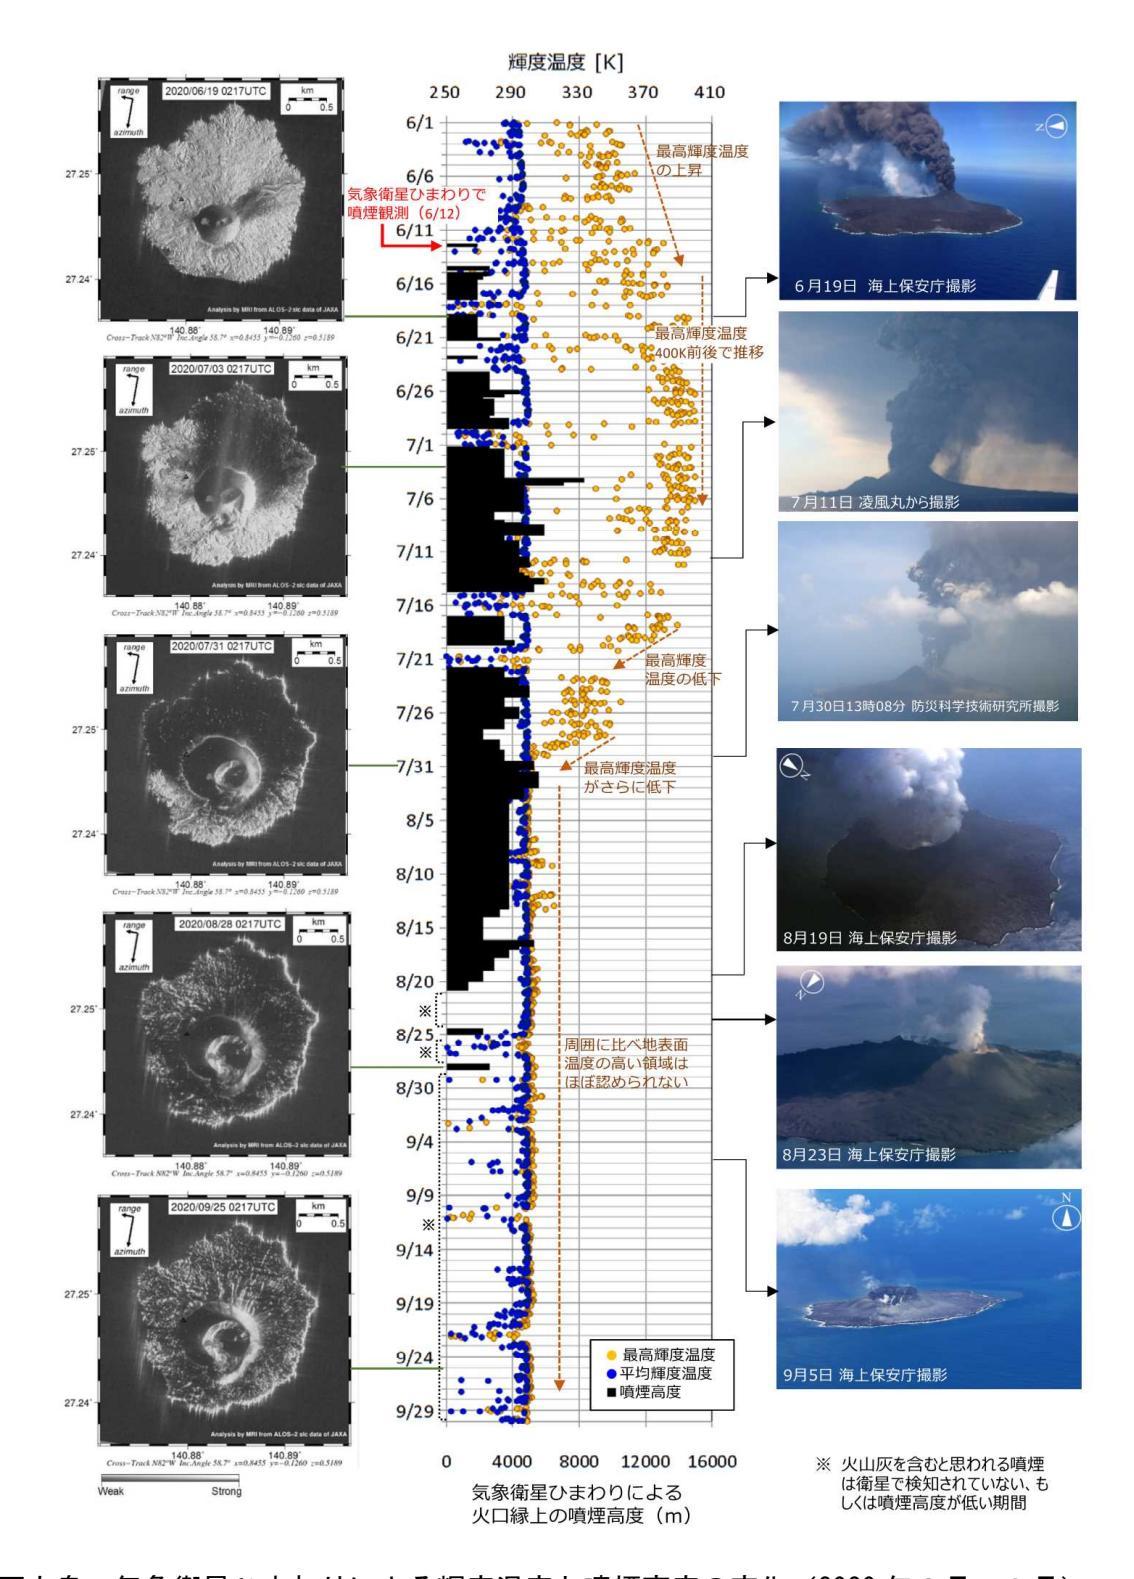
図 6 西之島 気象衛星ひまわりによる輝度温度と噴煙高度の変化(2020年6月~9月) だいち2号による強度解析結果(気象研究所による解析)と上空および海上からの観測結果とあわせ、気象衛星ひまわりによ る噴煙高度と輝度温度を時系列で並べている。

・6月中旬頃から、大量の火山灰噴出と溶岩流出を伴った活発な噴火活動がみられ、火砕丘も拡大した。その後、7月の輝度温度の低下に対応するように溶岩流出が減少し、火山灰噴出を主とする活動に移行したと考えられる。

・上空からの観測では8月19日以降、気象衛星ひまわりでは8月29日以降噴火は確認されていない。

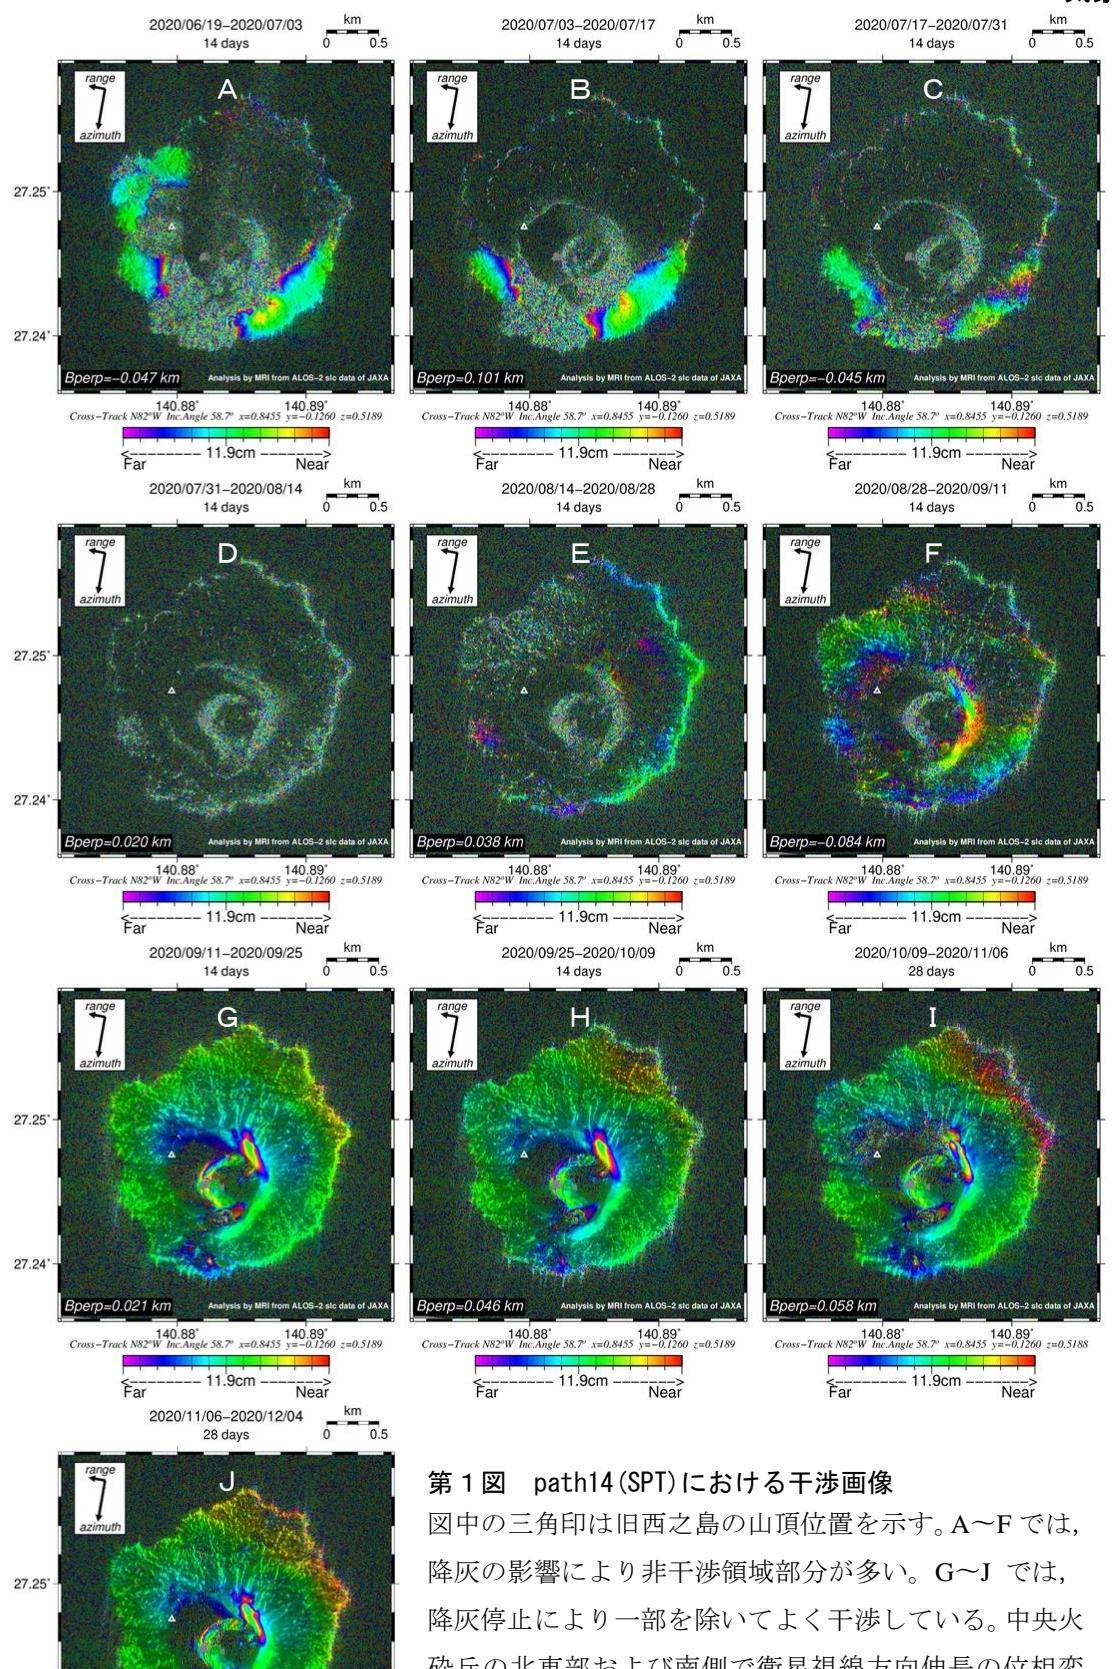
砕丘の北東部および南側で衛星視線方向伸長の位相変 化が顕著である。

解析に使用した SPT モードの SAR データを第1表に、干渉画像、相関画像および強度画像を第 1、2、3 図に示す。干渉画像解析(第1図)では、9月11日までのペアにおいて、溶岩流下およ び降灰に伴うと考えられる非干渉領域が島の多くを占めていたが、それ以降のペアでは、良好な干 渉画像が得られ、中央火砕丘の北東部と南側で衛星視線方向伸長の位相変化が認められた。相関画 像解析(第2図)では、7月31日までのペアについて、島の一部を除いて低相関度領域が徐々に拡 大し、9月11日までのペアにおいて、ほぼ全島的に低い相関度領域が占めた。それ以降のペアで は、噴火前に比べると相関度は低いが、全島的に相関度が高くなっており、少なくとも地形変化を 伴うような噴火活動は発生していないと推定される。なお、本報告期間では降灰の影響による相関 度低下が顕著なため、溶岩流下面積の推定には誤差が含まれることに注意が必要である。加色混合 法による強度画像解析(第3図)では、6月19日と7月3日のペアにおいて、明瞭な溶岩流下が認 められた。それ以降のペアでは、古い日付の後方散乱強度が支配的であることを示すシアン色領域 が拡大しており、少なくとも8月14にかけて降灰による影響が全島的に拡がったと考えられる。 その後、島北西部(8月28日までのペア)とそれ以外(9月11日までのペア)で後方散乱強度の 回復が認められ、以降のペアにおいては全島的に極端な強度変化は認められない。また、7月3日 から8月14日にかけて中央火砕丘の形状が大きく変化していることがわかる。

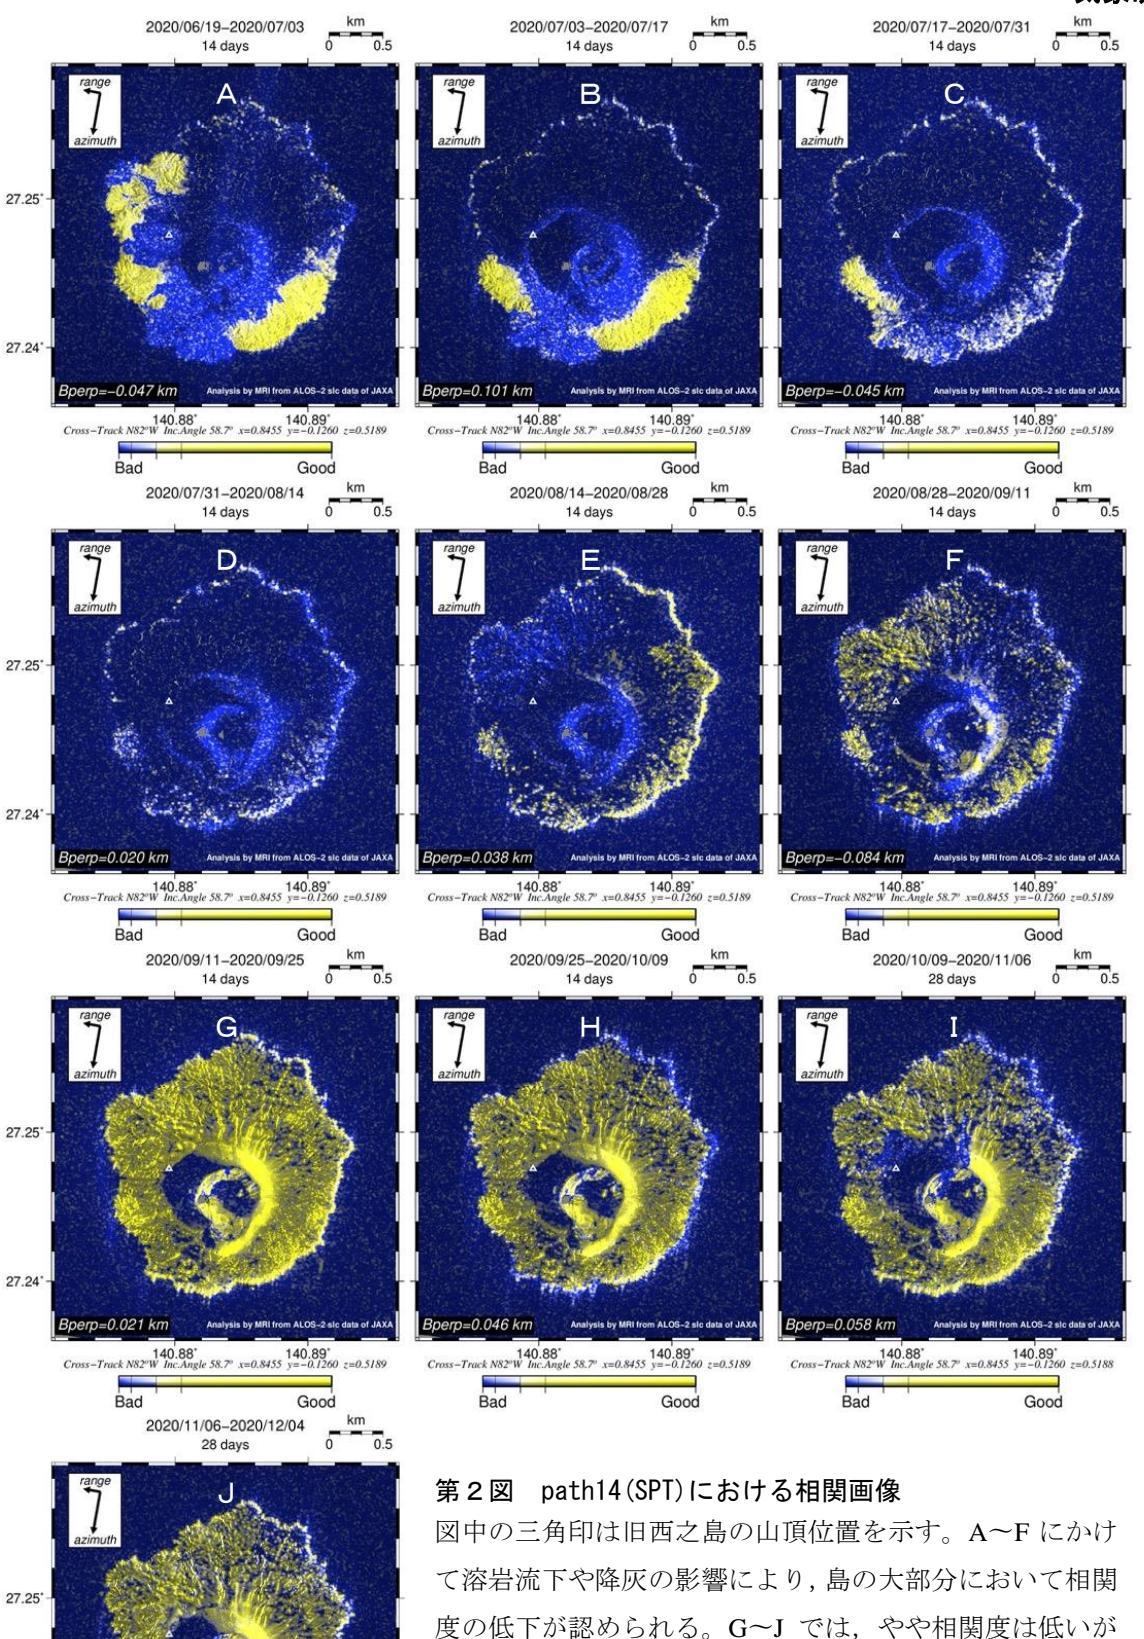
A~Fに比べて全島的に相関度が戻りつつある。

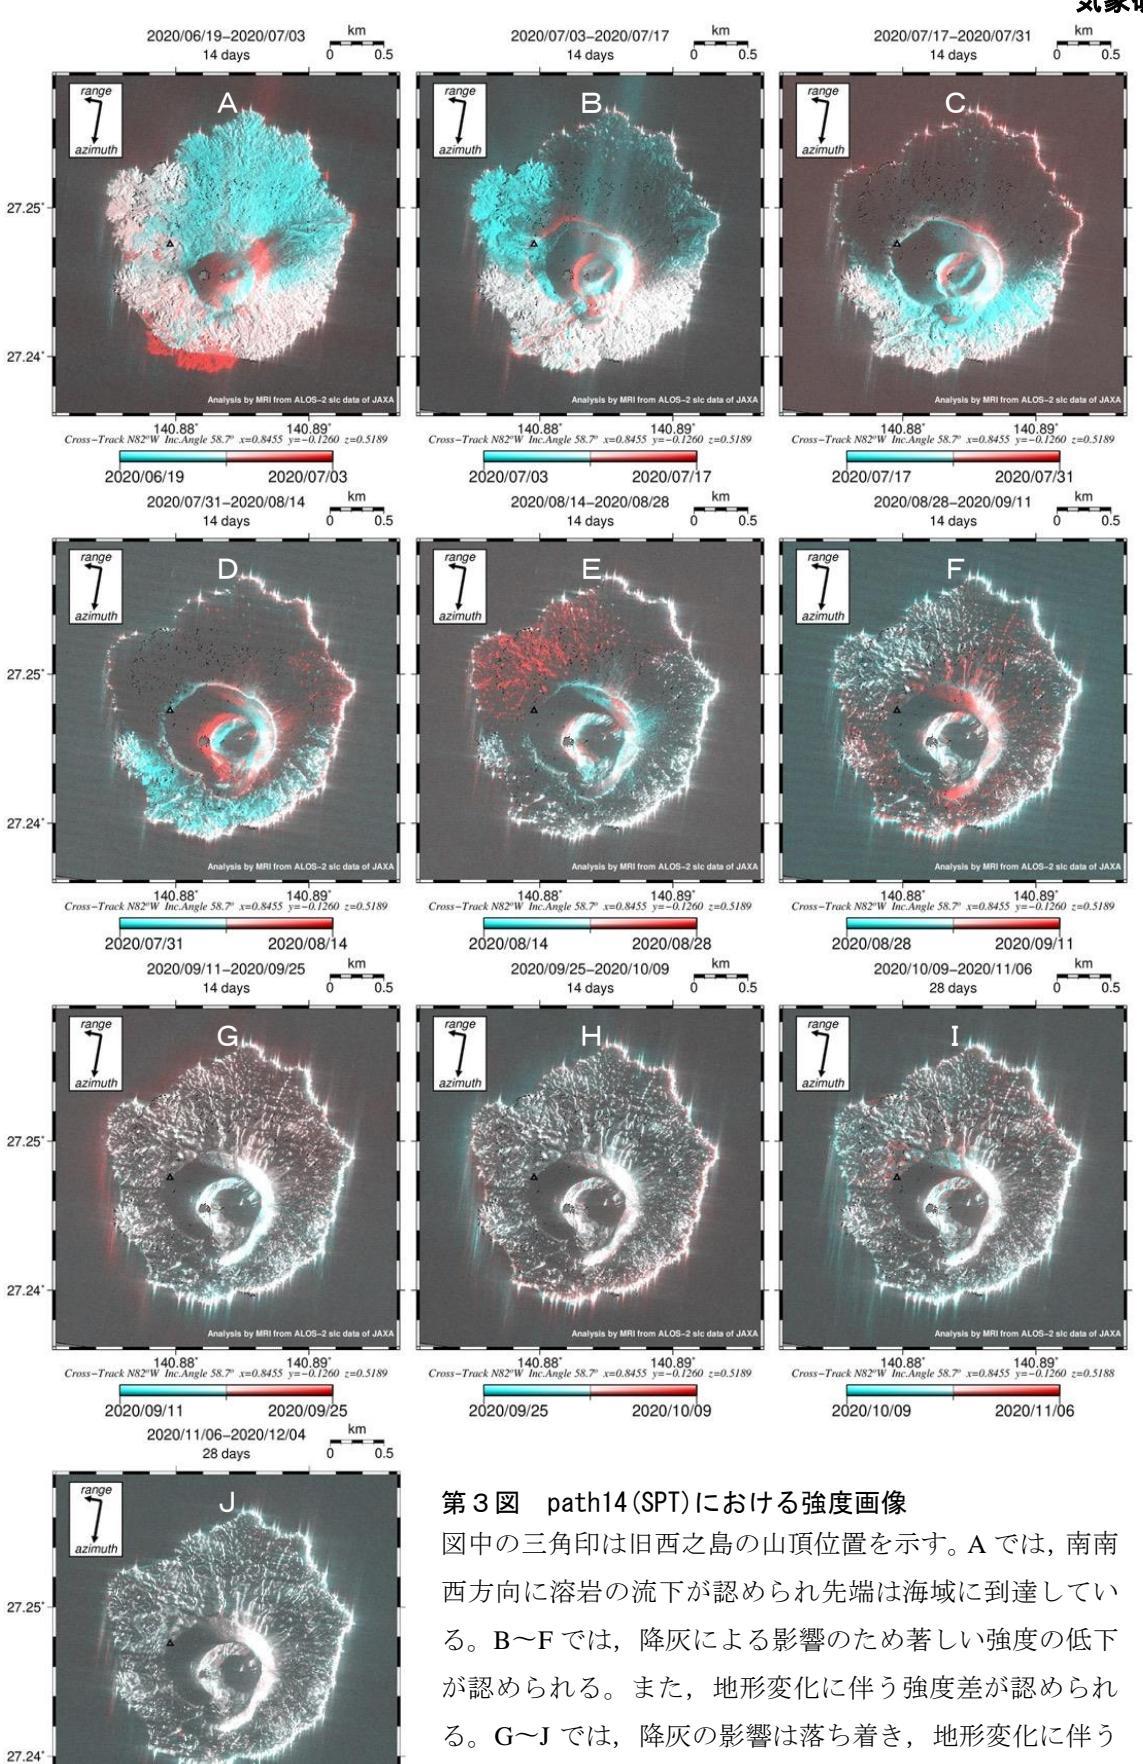
る。G~Jでは、降灰の影響は落ち着き、地形変化に伴う 強度差も認められない。

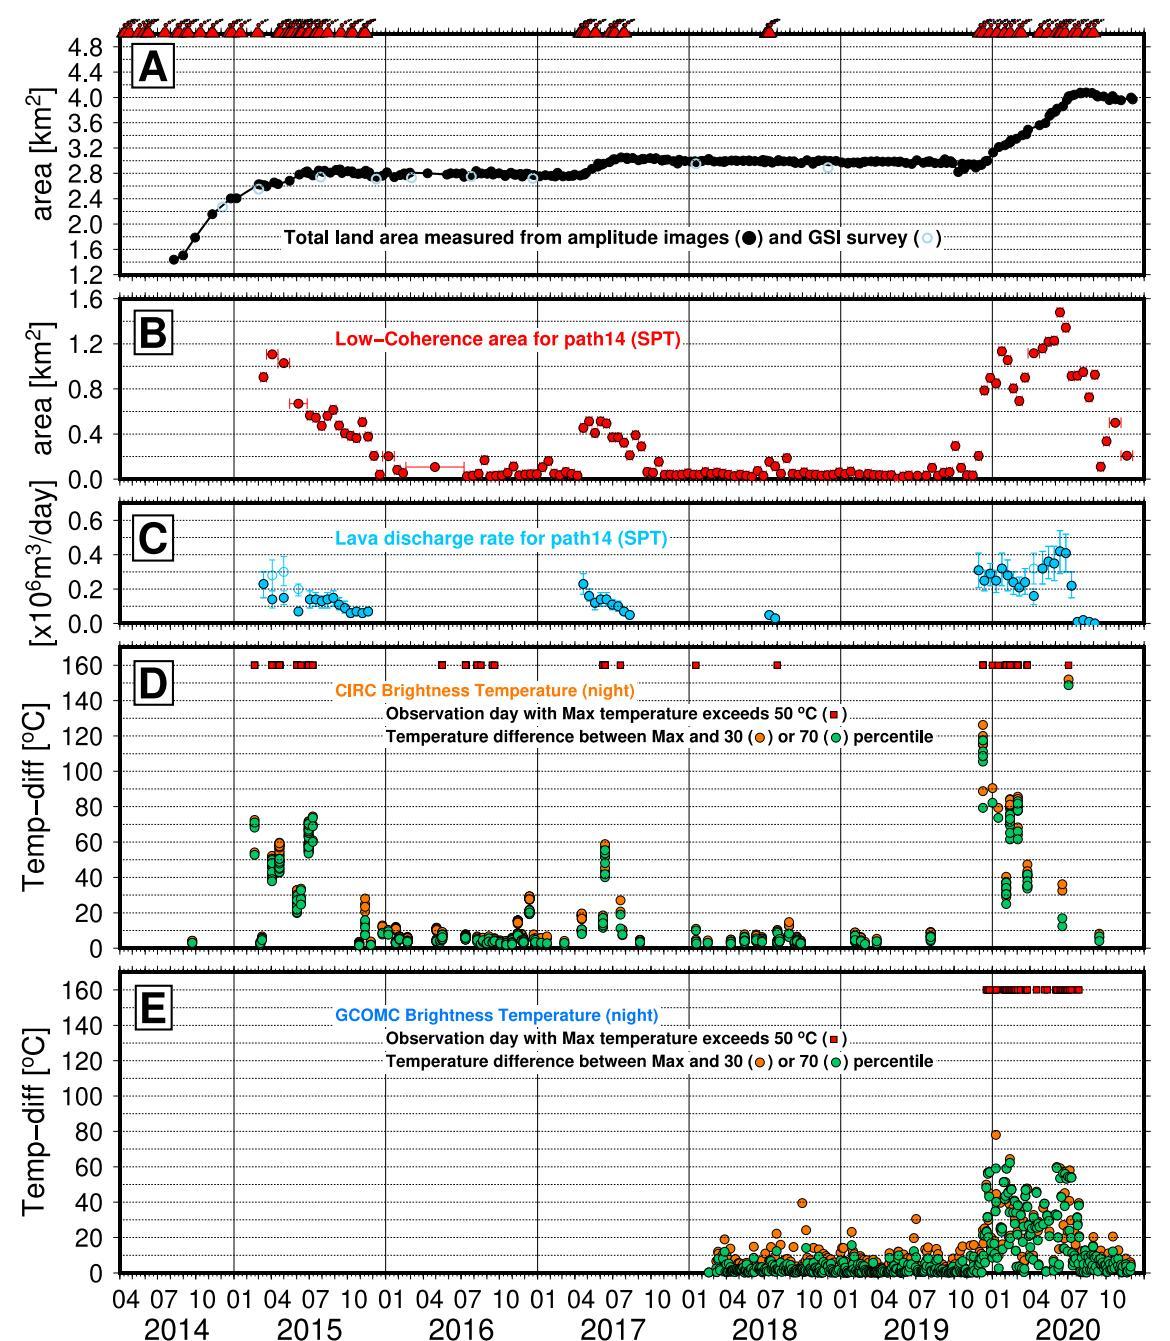
第4図 A: すべてのパスの強度画像から算出した陸域面積, B: path14の低相関度領域, C: 溶岩噴出 率, D: CIRC により検出された温度推移, E: GCOMC により検出された温度推移

A:2019年12月の再噴火以降は陸域の拡大が継続しており約4.0km²まで拡大した(2020年12月4日現在)。 噴火マークは、海上保安庁により火山噴火予知連絡会に報告された資料から読みとった。〇は国土地理院で 実施された空中写真等の計測結果による面積を示す。

B: 概ね2週間毎に撮像されている Path14 を用いた低相関度領域は,2019年12月の再噴火以降は約0.7~1.5km²で推移しており,断続的な溶岩の流出が示唆される。

C:強度画像の比較と相関画像の結果から溶岩流の面積を算出し、仮定された溶岩の厚さ(陸域 2.5~5m, 海域 10m)を使って日換算した溶岩噴出率を計算した。○は撮像間隔が 14 日以上で過少見積もりしている可 能性があるため、当該期間に応じて整数倍で算出した値を示す。

D: CIRC により観測された西之島周辺(旧山頂から半径 3km)の温度推移(最新データは 2020/9/14)。

E:GCOMC により観測された西之島周辺(旧山頂から半径 3km)の温度推移(最新データは 2020/11/29)。 ■は最高温度 50℃以上の観測日,●は最高温度と 30 パーセンタイル値の差分温度,●は最高温度と 70 パー センタイル値の差分温度を示す。例えば,最高温度 50℃以上の観測日において,差分温度が高いほど局所的, 低いほど広範な熱異常を示しているとみなせる。

ALOS-2の観測開始以降,強度画像による陸域面積,相関画像による低相関度領域,CIRCおよび GCOMCによる温度変化の時系列結果を第4図に示す。その結果,強度画像から読み取った陸域面 積は,2019年12月の噴火以降,断続的に拡大しており約4.0km²にまで達していることがわかった (2020/11/6現在)。なお、陸域の拡大は、概ね北側が主体であるが、ほぼ全方位において拡大して いることが分かった(第5図)。また、低相関度領域の面積は、1~1.5km²前後で推移していたが、 2020年7月以降は降灰の影響もあり変動幅が大きくなっている。CIRCによる観測は、天候不順な どの影響で観測頻度が少ないが、観測頻度の高いGCOMCの観測結果と併せて評価すると、2019年 12月から2020年8月にかけて高温で推移しており、これは陸域の拡大時期とも調和的である。

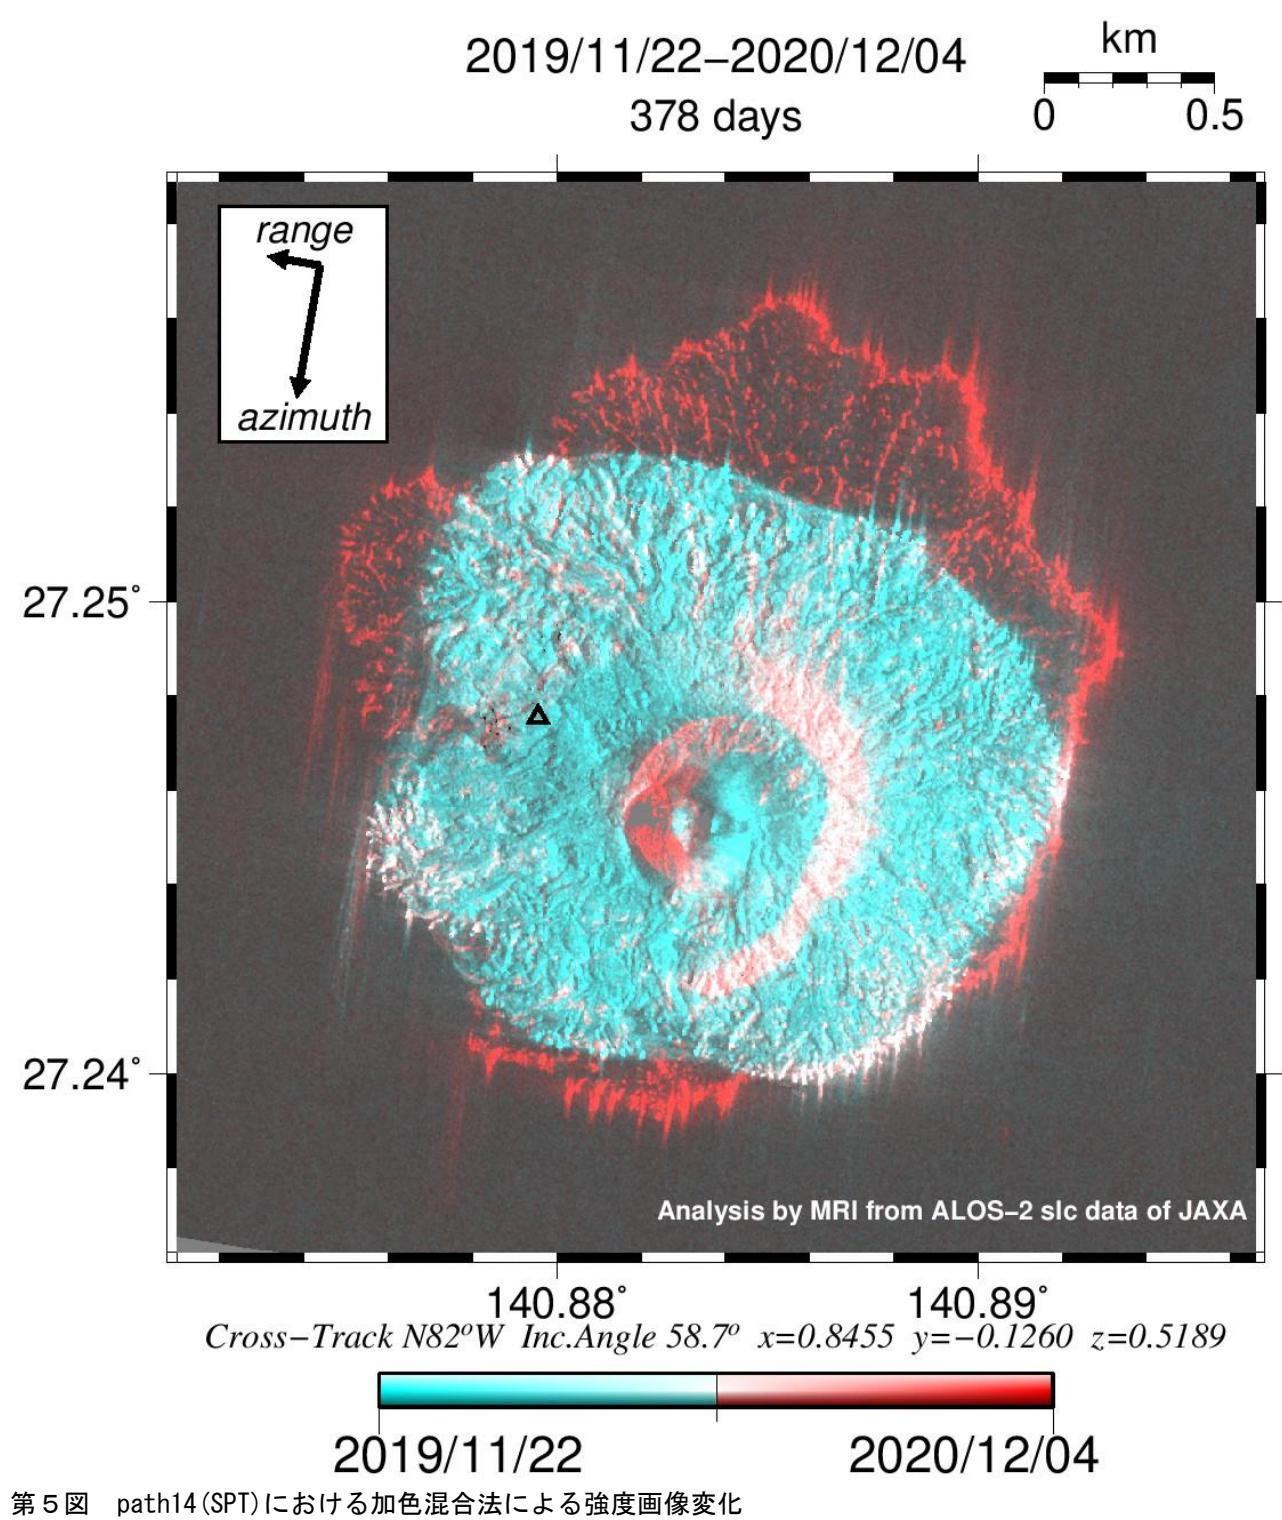
図中の三角印は旧西之島の山頂位置を示す。赤色部分は2019年12月以降の噴火活動により拡大した陸域部 分を示す。シアン色は噴火前に比べて,後方散乱強度が低下した領域を示しており,主に降灰による影響と 考えられる。また,中央火砕丘部分は噴火活動による地形変化に伴う影響も含まれる。

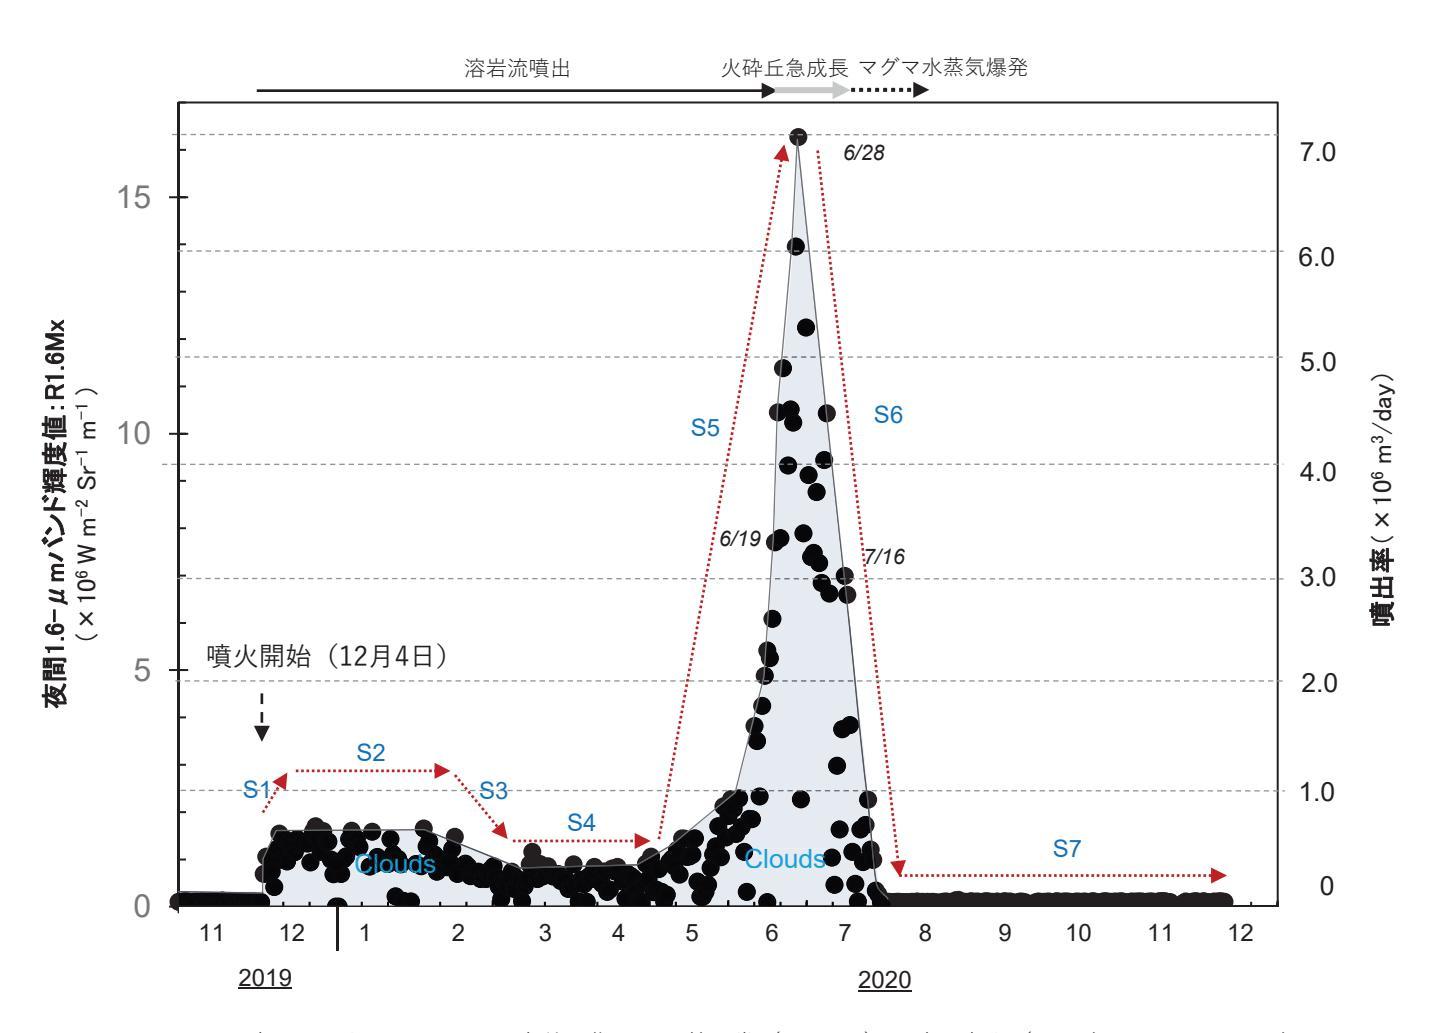
2019年12月4日から始まった西之島の噴火で,5日から始まった溶岩の噴出活動は,熱異常がほぼ一定で 高い状態が2ヶ月に渡って続いた(S2)後,2020年2月以降低下傾向を示す(S3)ようになった(図1).3月~ 4月にかけて熱異常がやや低い状態が続いた(S4)が,4月末より増加傾向を示すようになり(S5),6月に 入って加速,下旬にはこれまでにない高い値を示すに至った.6月28日をピークに急速に低下(S6)し,7月 末にはバックグラウンドレベルとなった.それ以降,現在まで1.6-μmバンドでは熱異常は認めらない (S7).

低粘性溶岩の噴出的噴火において,夜間ひまわり1.6-µmバンドの熱異常(輝度値)と噴出率の間には正の相関関係が認められ,図1の熱異常の時間変化は基本的には噴出率の変化を示していると考えられる. ただし,6月中旬から7月(図1の火砕丘急成長ステージ)は,溶岩噴泉の活動が主体であった可能性が高く,この期間の噴出率推定値は参考値となる. 2020年12月11日

図1. 夜間ひまわり8号1.6-µm赤外画像による熱異常(R1.6Mx)の時間変化(2019年11月1日~2020年 10月1日 UTC). 放射率は0.95,大気透過率は0.9とし,太陽迷光補正はKaneko et al.(2018)に従った.

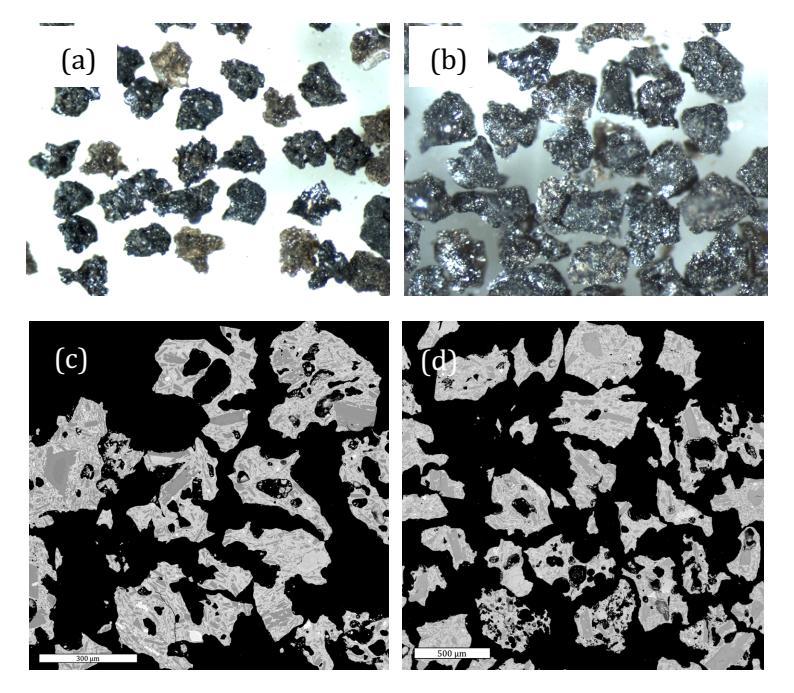
図1 西之島における (a) 2020 年7月11 日噴火の火山灰 (125-250 µm) と (b) 2020 年7月20 日噴 火の火山灰 (粒径 250-500 µm)。よく発泡した不規則形状・多角形状の黒〜褐色粒子を主体とす る。(c) 2020 年7月11 日と (d) 2020 年7月20 日の火山灰の反射電子像。石基結晶度は粒子ごとに ばらつきがあるが,これまでの活動で噴出した火山灰でも同様の特徴が観察されている。

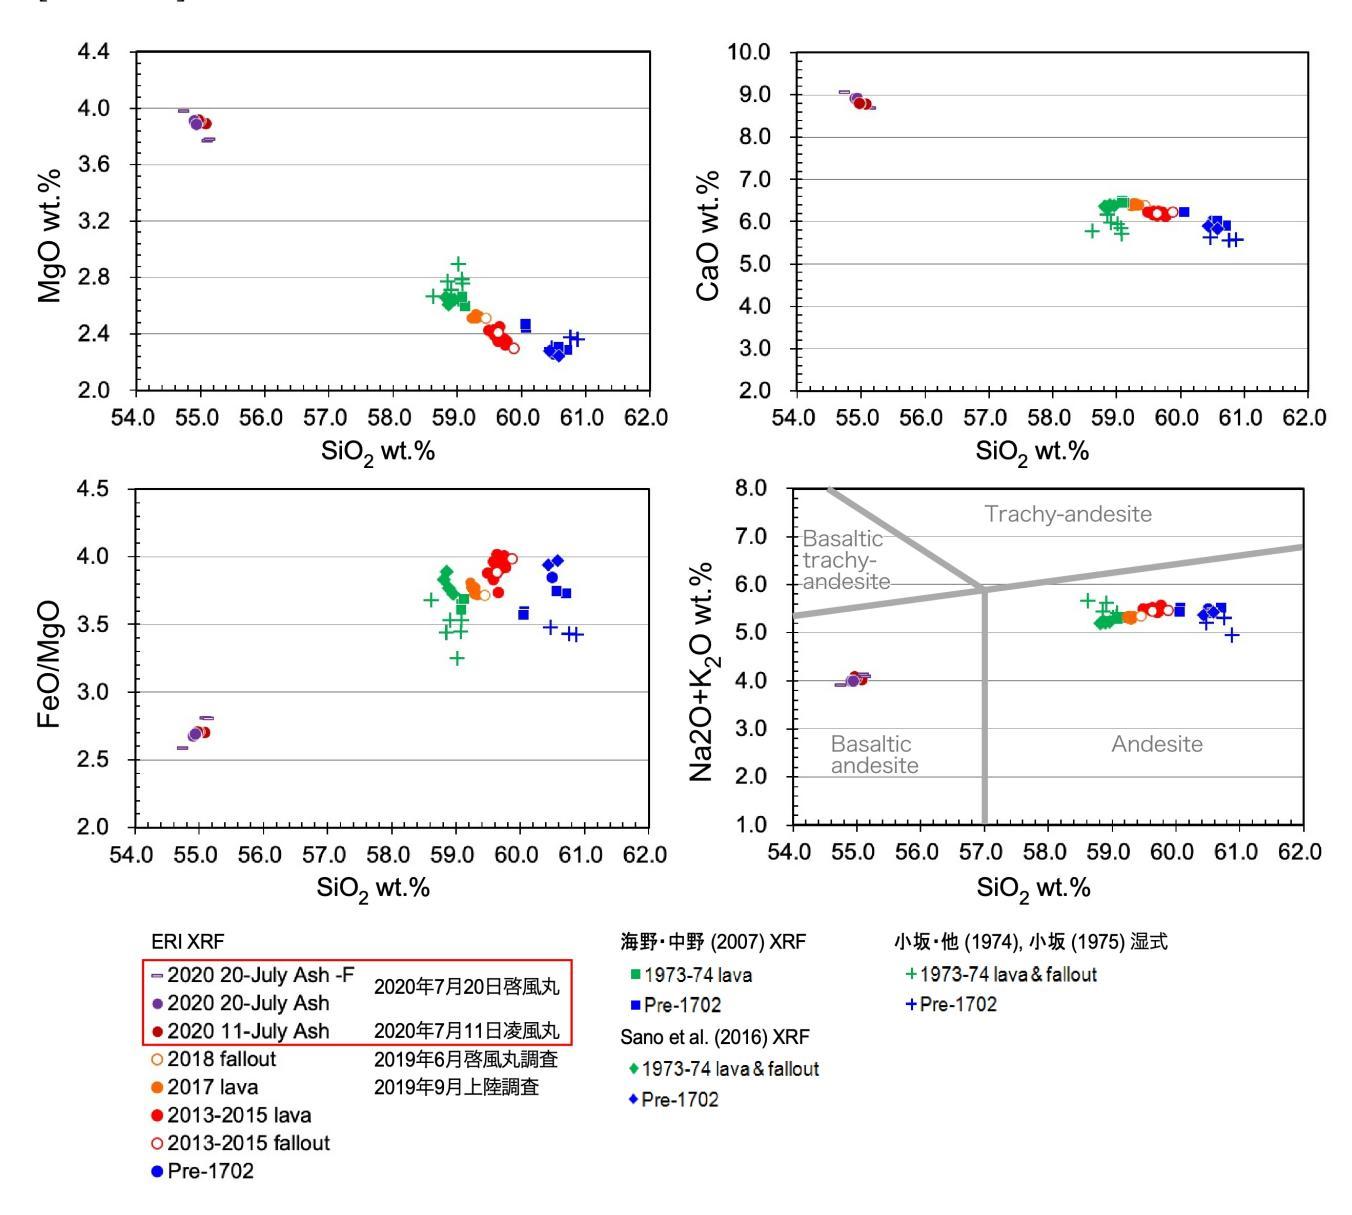
図 2 西之島噴出物の全岩化学組成。2020 年噴火は火山灰のみ。その他は溶岩およびスコリアである。2020 年データ(●)は、7/11、7/20 ともに 125-250 µm の試料で、両者の組成的特徴はほぼ一致 する。2020 年 7/20 の Ash-F(-)は、粒径 125 µm 以下(SiO₂ 含有量がやや高い)と 250-500 µm(SiO₂ 含有量がやや低い)の試料である。Le Bas et al. (1986)の Total alkali-Silica ダイアグラムにもとづく と、玄武岩質安山岩に分類される。

概要: 2020年7月に気象庁観測船上にて採取された西之島噴火の火山灰について,実体顕微 鏡および SEM による観察を行い(図1),全岩および石基ガラス組成,代表的な斑晶鉱物 の化学組成を分析した。その結果,SiO2含有量は全岩で約55 wt.%を示し,玄武岩質安山岩 の特徴を有していることがわかった(図2~3)。斑晶鉱物については,これまでより高い An 値を示す斜長石の増加,かんらん石量の増加など,全体として未分化なマグマの寄与が 増えたことを示す(図4)。石基ガラスについても約57-63 wt.%を示し,これまでよりも苦 鉄質成分に富む(図5)。2018年までの噴出物から推定されているマグマの貯留環境を考慮 すると,最新の活動では,より深部に由来する苦鉄質マグマの浅部へのインプットが劇的に 増大していたと考えられる。

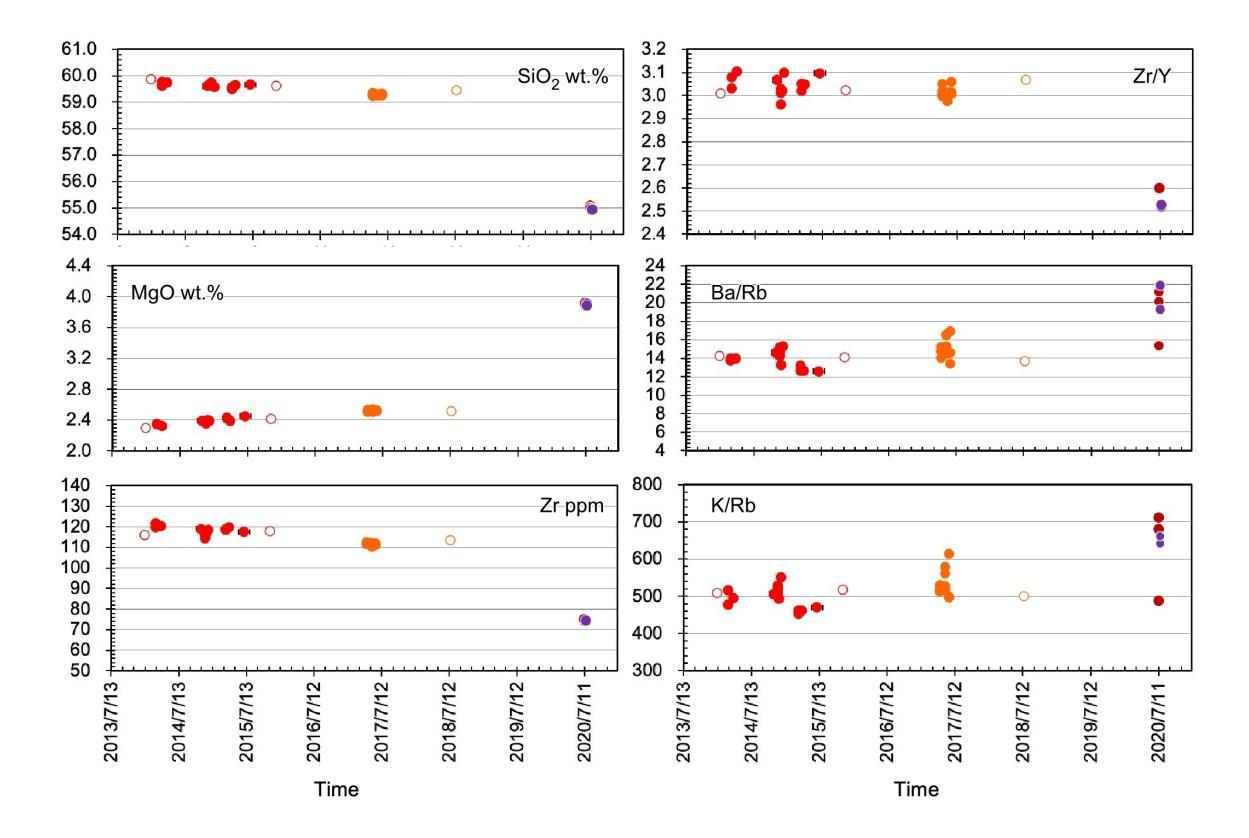
図3 西之島における 2013 年以降の噴出物の化学組成の変遷。2020 年の分析値は粒径 125-250 µm の火山灰試料で代表させている。2018 年まで噴出物の化学組成に弱い変化傾向(SiO₂の減少, MgO や CaO の増加)が認められていた。Zr など液相濃集元素は減少傾向を示していた。2020 年噴出物の 組成変化は、これまでの変化よりもはるかに大きい。液相濃集元素比においても変化が認められる。

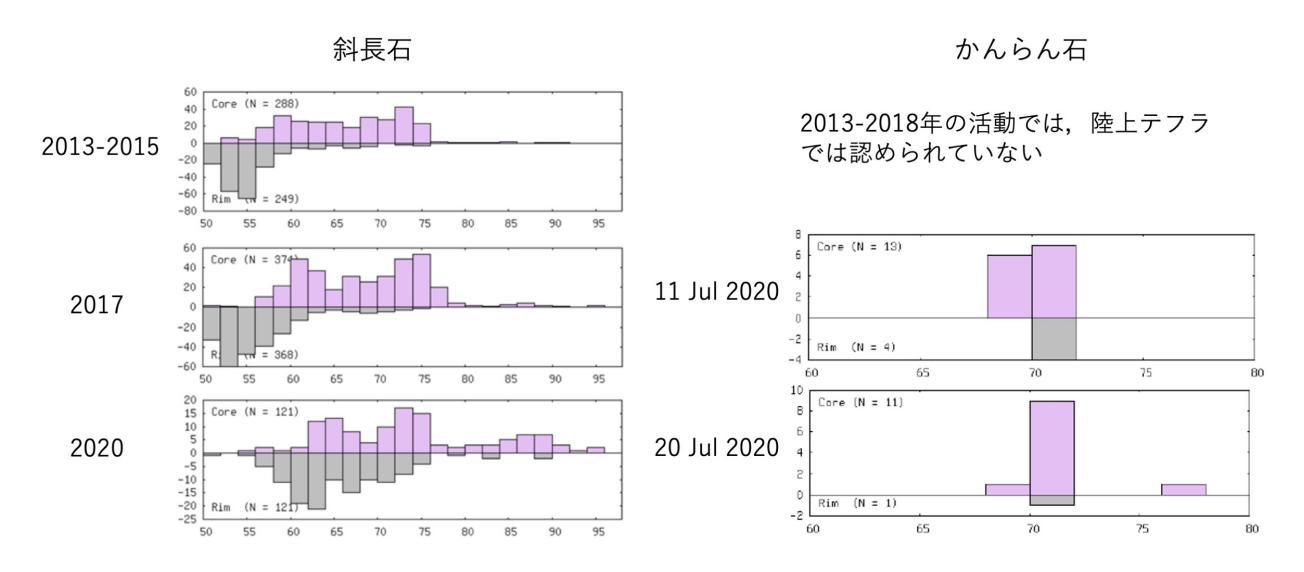
図4 西之島における 2013 年以降の噴出物における代表的な斑晶鉱物の化学組成とその変遷。これ までより高い An 値を示す斜長石(斑晶コアおよびリム)の増加,かんらん石量の増加など,全体と して未分化なマグマの寄与が増えたことを示す。
