第 147 回 火山噴火予知連絡会資料

西之島

令和2年12月23日

火山噴火予知連絡会資料(その2の2)

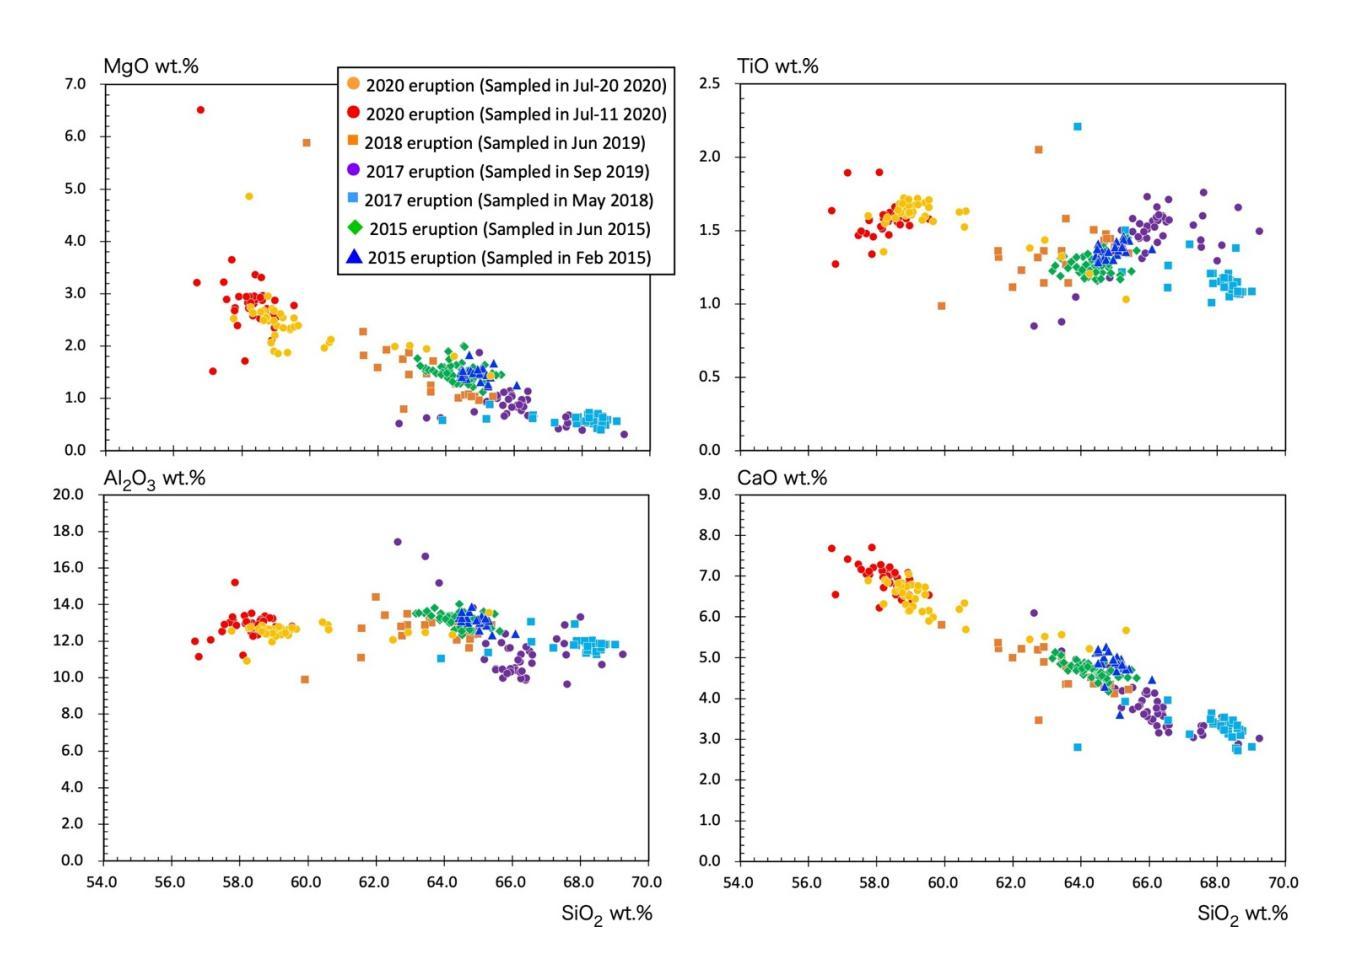
図5 2015年以降の西之島噴出物の石基ガラス組成。赤丸,橙丸がそれぞれ2020年7月11日と20日の噴出物の分析値。これまでの陸上噴出物の石基ガラス組成は,概ねSiO2含有量62wt.%より富む特徴を示していた。2020年7月噴出物は約58-59wt.%に集中し,MgOなど苦鉄質成分に富む。高結晶度の粒子については,分化した特徴を示し,これまでの噴出物の石基ガラス組成と重なる。苦鉄質成分側への石基ガラス組成変化は,全岩化学組成における変化と調和的である。2013年以降の噴出物の斑晶鉱物の分析から,浅部低温マグマ溜りへの深部高温マグマの注入が推定されていること³⁾を考慮すると,2019年12月から開始した今回の活動では,より深部に由来する苦鉄質マグマの寄与が増大したと考えられる。

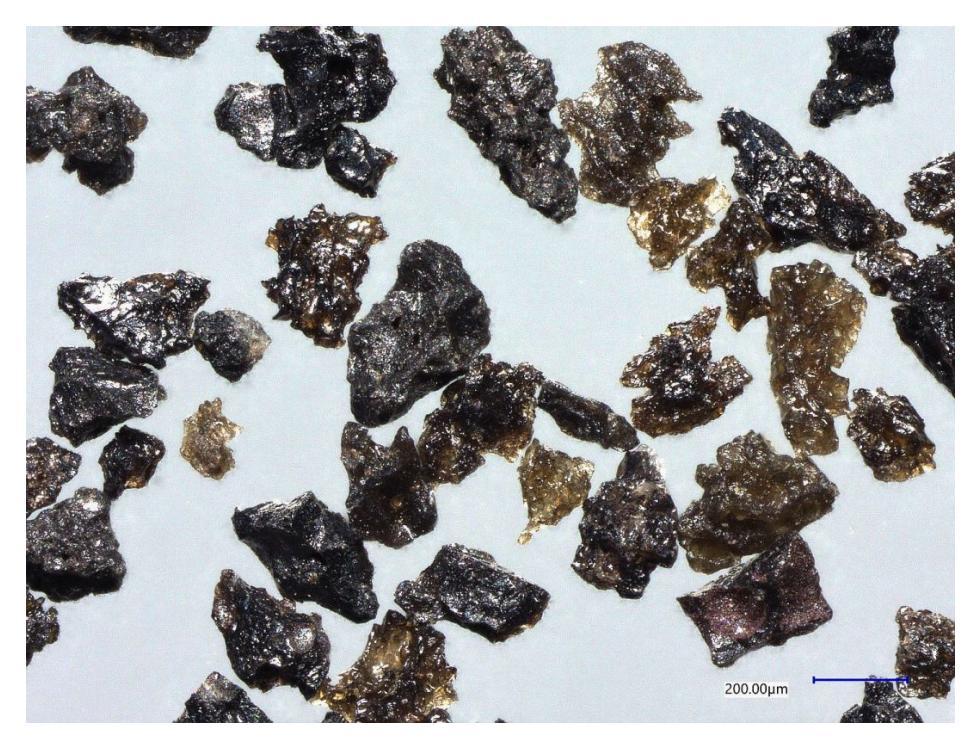
図1. 2020年7月11日の西之島噴出物の構成粒子の実体顕微鏡像(250~500 µm).7月20日 噴出物に比べて半透明褐色粒子多く,また凹凸の目立つ不定形の外形を示すやや発泡した 粒子が目立つ.

光学実体顕微鏡による観察では(図1~3),7月11日・20日の噴出物はいずれも黒色~濃褐色 不透明粒子(図3左)を約7割,褐色半透明粒子(図3右)を約3割含む.これらの粒子の特徴 は漸移的であることから同源であり,色調の違いは石基ガラス中の微細結晶の結晶度の違いを反 映していると考えられる.火山灰粒子のほぼすべてが同源の粒子からなり,熱水変質岩片や溶岩 片などはほとんど見られないことから,噴出物粒子はマグマが固結・破砕した本質物と考えられ る.ほとんどの粒子は破断面で囲まれた外形を示すが,褐色半透明粒子の一部は液滴が固結した 外形をもつ.発泡度は全体に低い.7月11日噴出物(図1)と比べると,7月20日の噴出物(図 2)は黒色~濃褐色で,破断面で囲まれた粒子の割合がやや高い.

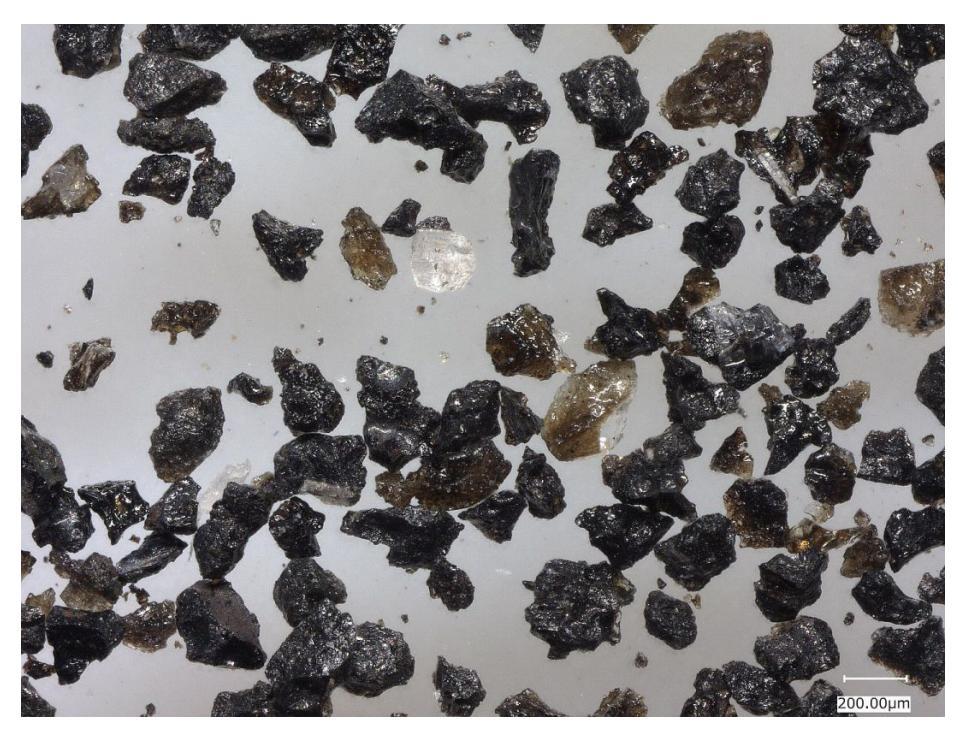
図2. 2020年7月20日の西之島噴出物の構成粒子の実体顕微鏡像(125~250 µm). 黒色~濃褐 色不透明粒子が約7割,褐色半透明粒子が約3割含まれる.破断面で囲まれた角張った粒 子が多い.

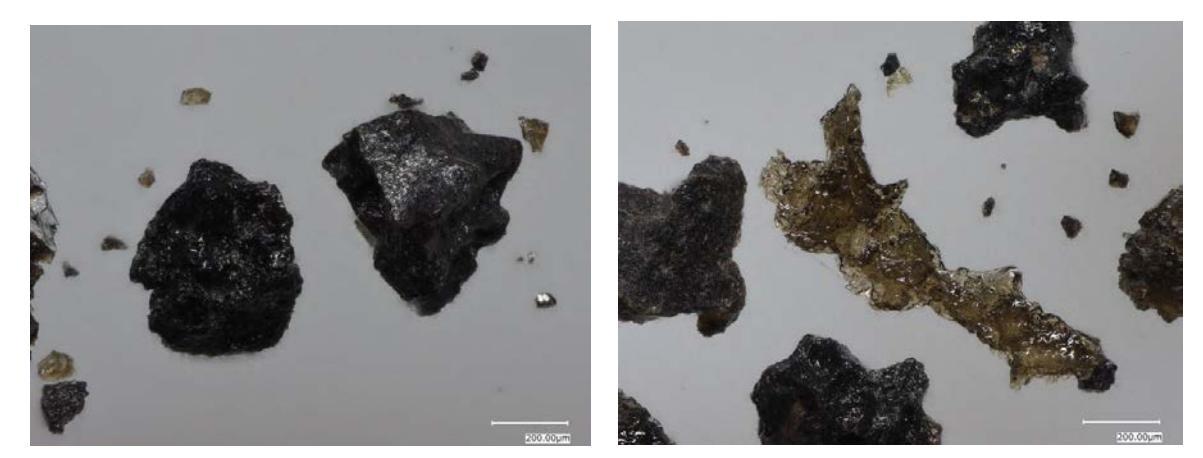
図 3. 2020 年 7 月 20 日の西之島噴出物の構成粒子に含まれる典型的な粒子. 左:黒色不透明~ 濃褐色半透明の粒子. 破断面で囲まれた角張った外形を示す. 右:褐色半透明の粒子. 発 泡した液滴の外形を示す.

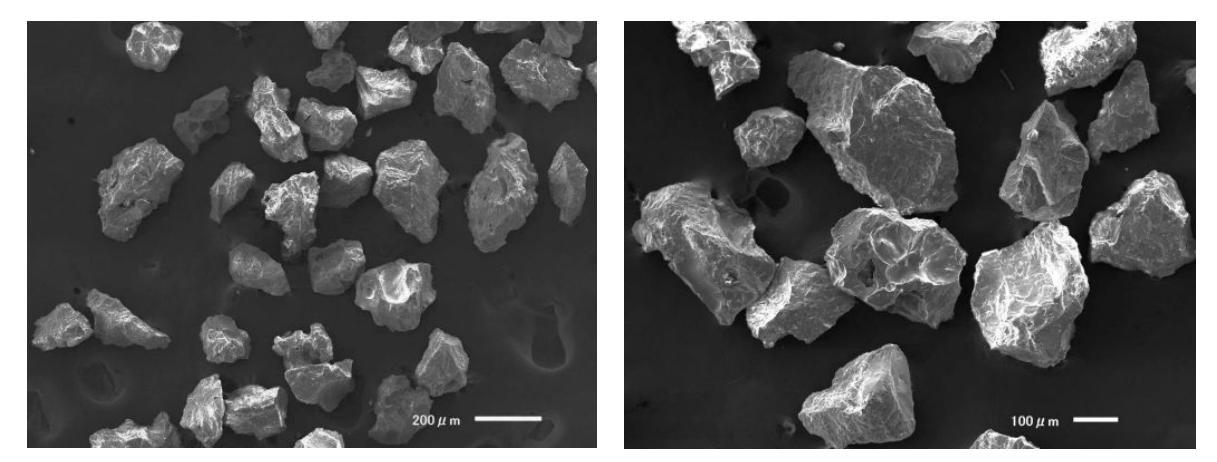
図 4. 2020 年 7 月 11 日 (左) および 20 日 (右) の西之島噴出物の構成粒子の走査電子顕微鏡 写真. いずれも破断面で囲まれた角張った外形を示す粒子がその大部分を占める.

電子顕微鏡による観察では、噴出物粒子の大部分は破断面で囲まれた外形をもち(図4・5),石 基の結晶度は極めて高く,黒色粒子の石基はほぼ完晶質である(図6・7).結晶質の石基には石基 結晶を横断する多数の亀裂が見られることから,結晶度が高く固結状態にあるマグマが破砕され 噴出したものと考えられる.マグマ水蒸気噴火噴出物の表面にしばしば見られる,外来水により マグマが急激に冷却・収縮することによって形成される収縮割れ目等の急冷組織は見いだされな かった.

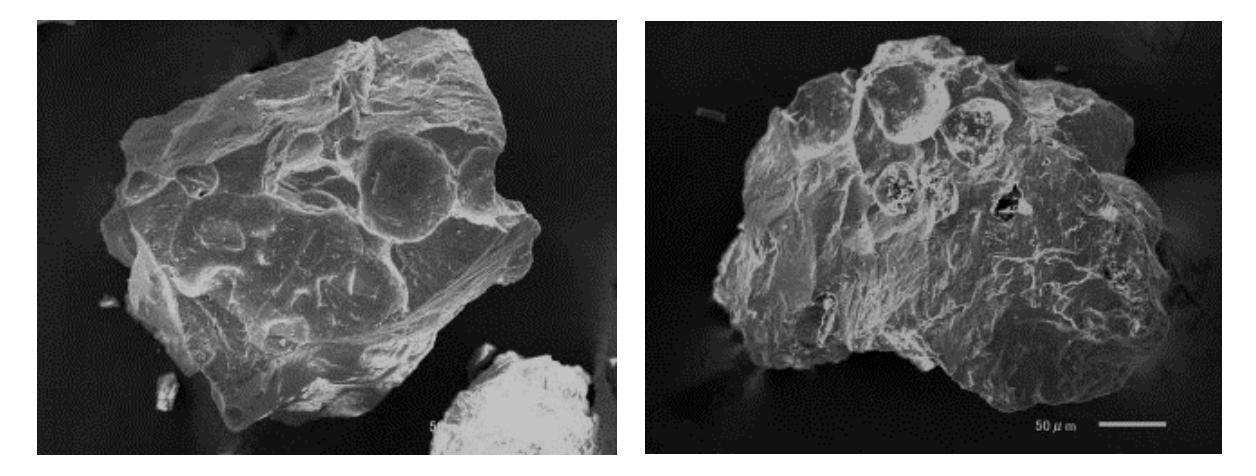
図 5. 2020 年 7 月 11 日 (左) および 20 日 (右) の西之島噴出物の構成粒子の走査電子顕微鏡 写真.いずれも破断面で囲まれた角張った外形を示す.収縮割れ目等外来水による急激な 冷却を示す証拠は確認できない.

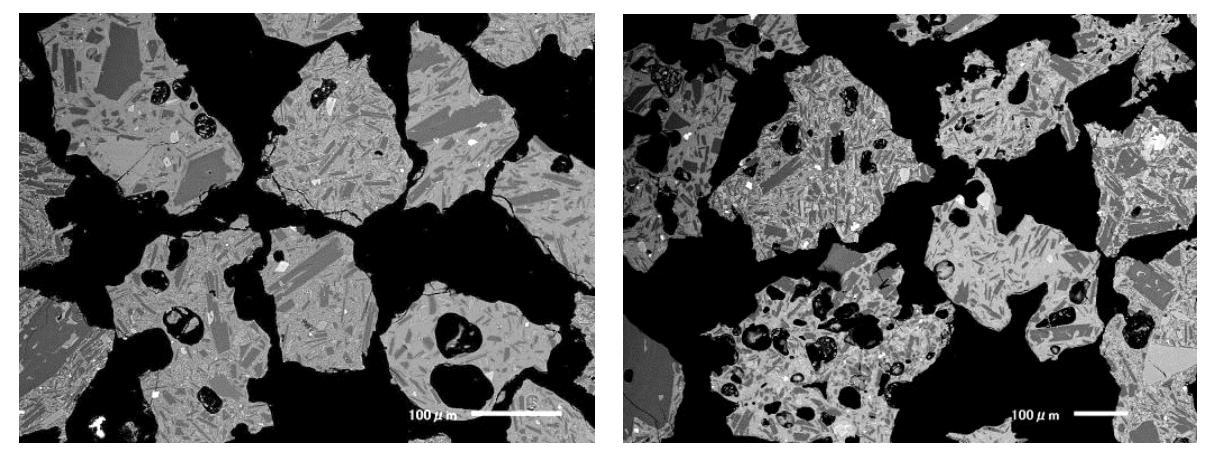
図 6 2020 年 7 月 11 日 (左) および 20 日 (右) の西之島噴出物の構成粒子の断面の走査電子 顕微鏡写真.いずれの噴出物も極めて結晶度が高い.

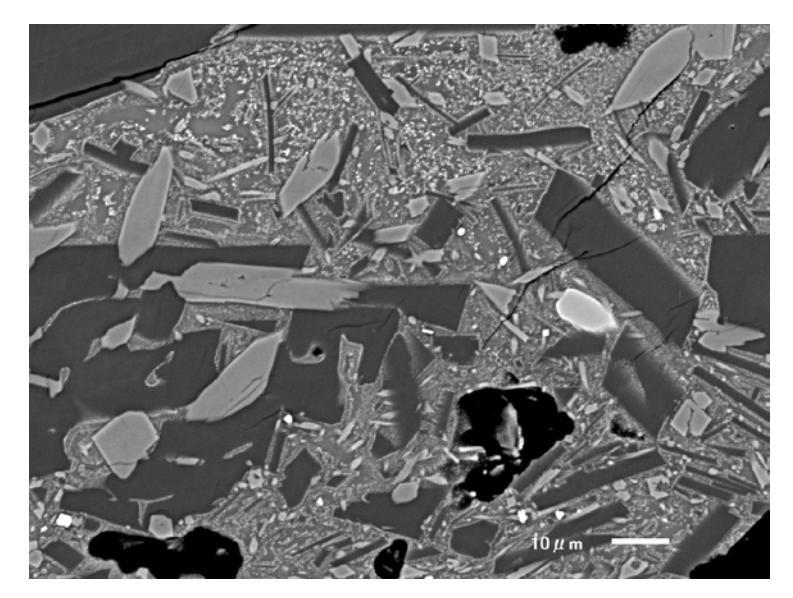
図77月11日噴出物の大部分を占める黒色不透明火山灰粒子の断面の走査電子顕微鏡写真.石 基は1µm以下のごく細粒の結晶からなり、ほぼ完晶質である.石基結晶を横断する多数 の割れ目が発達する.

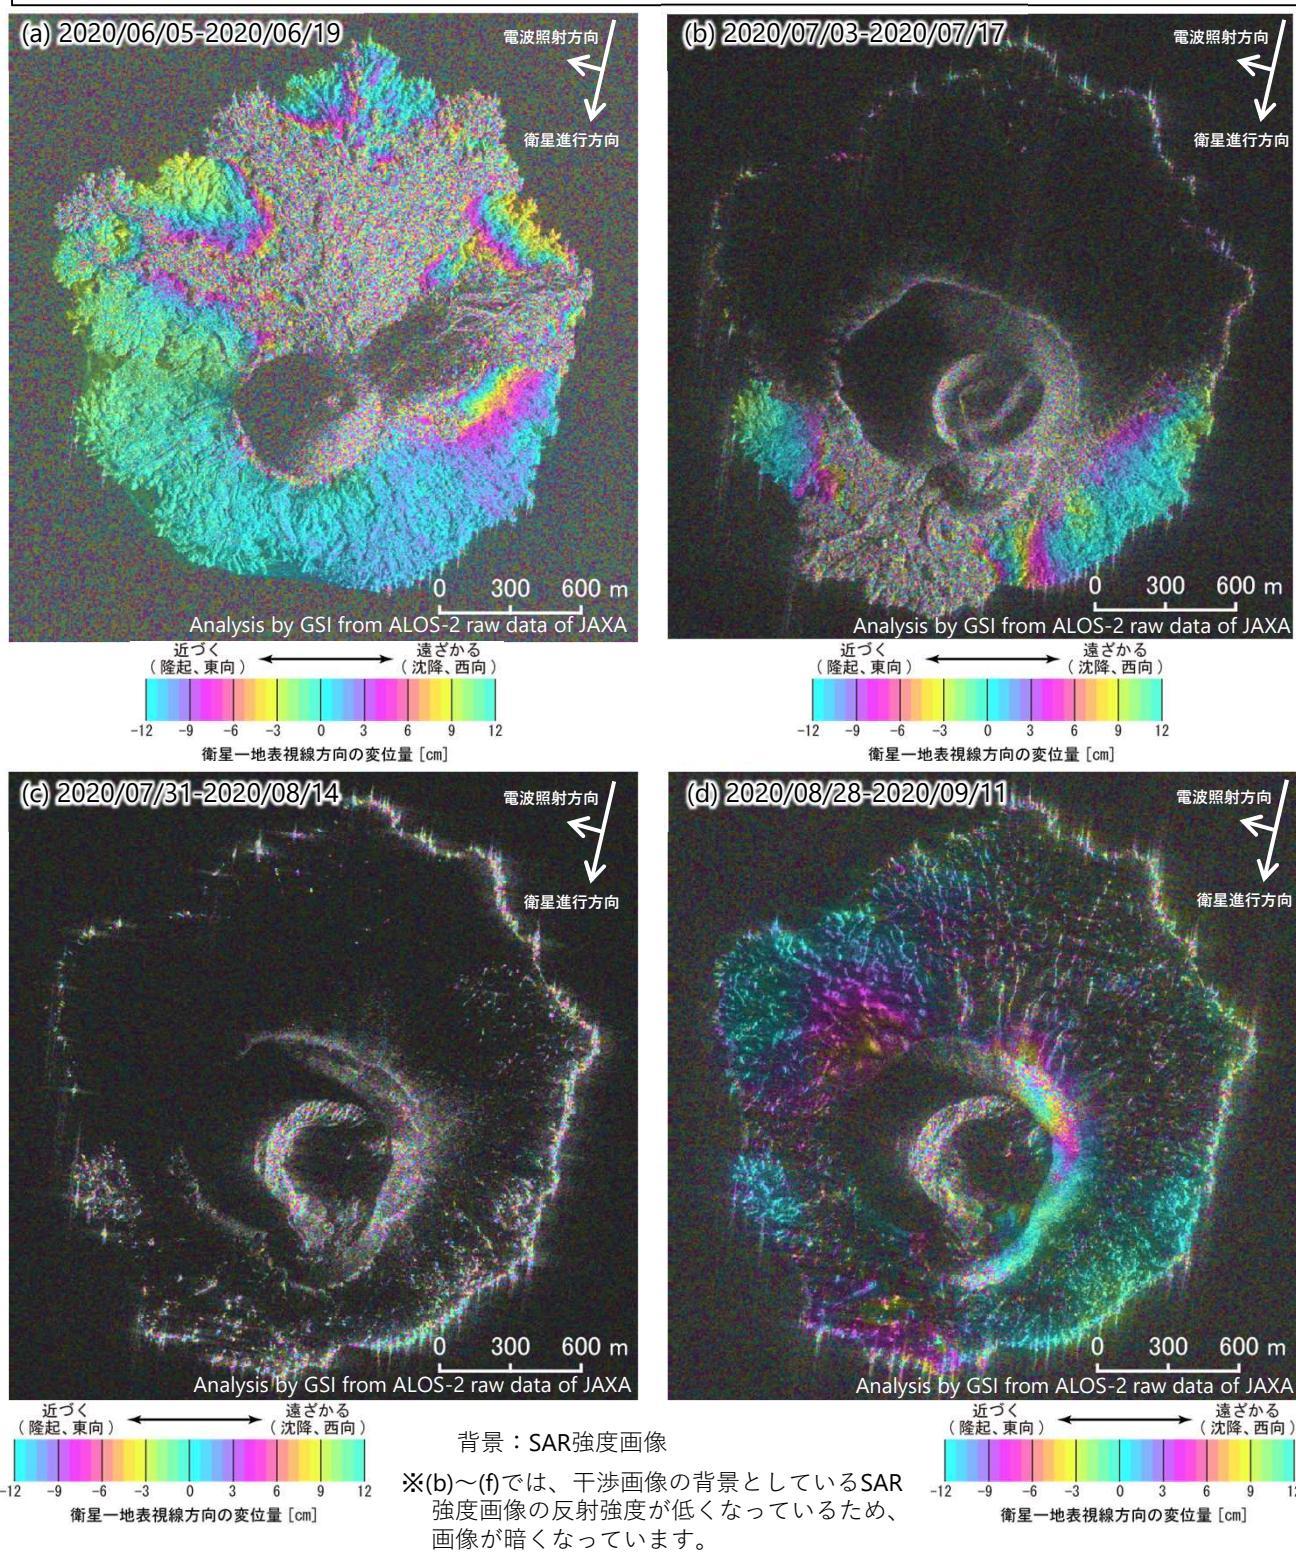
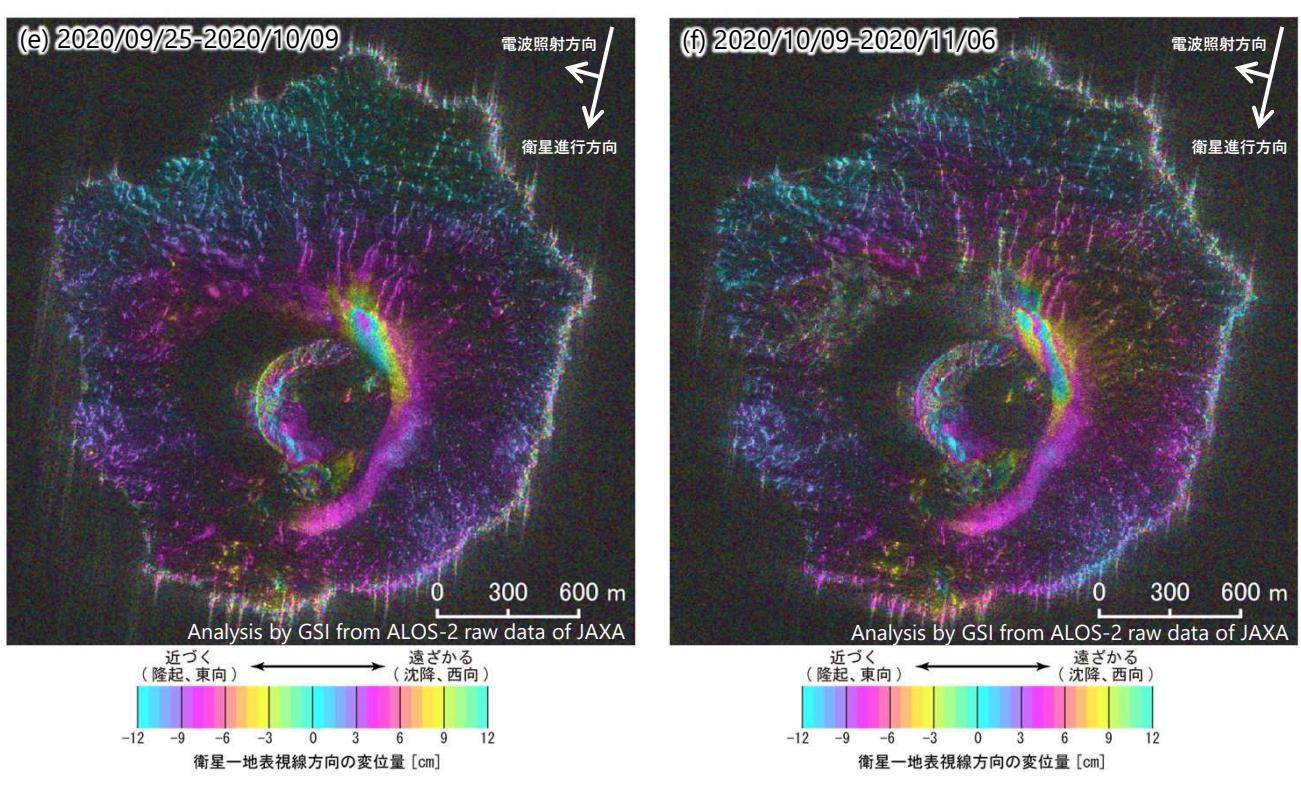
第1図 「だいち2号」PALSAR-2による西之島の解析結果

(a)では、火山噴出物の影響とみられる非干渉地域(砂目模様の場所)が見られます。 (b)(c)では、島の広い範囲で降灰や溶岩等によるとみられる非干渉領域が見られます。 (d)~(f)では、火砕丘の周辺の広範囲で衛星から遠ざかる変動が見られます。また、火 砕丘の北東斜面で変動が見られます。

第1図は、「だいち2号」のSAR 干渉解析結果である。2020年6月のペア((a))は、島の一部で 火山噴出物の影響とみられる非干渉地域が見られるが、7~8月のペア((b)、(c))で島の広い範囲 で降灰や溶岩などによるとみられる非干渉地域が見られるようになった。まだ、8月末以降のペア((d) ~(f))では、火砕丘の周辺の広範囲で衛星から遠ざかる変動が見られ、島全体が収縮しているものと 考えられる。また、火砕丘の北東斜面で変動が見られる。

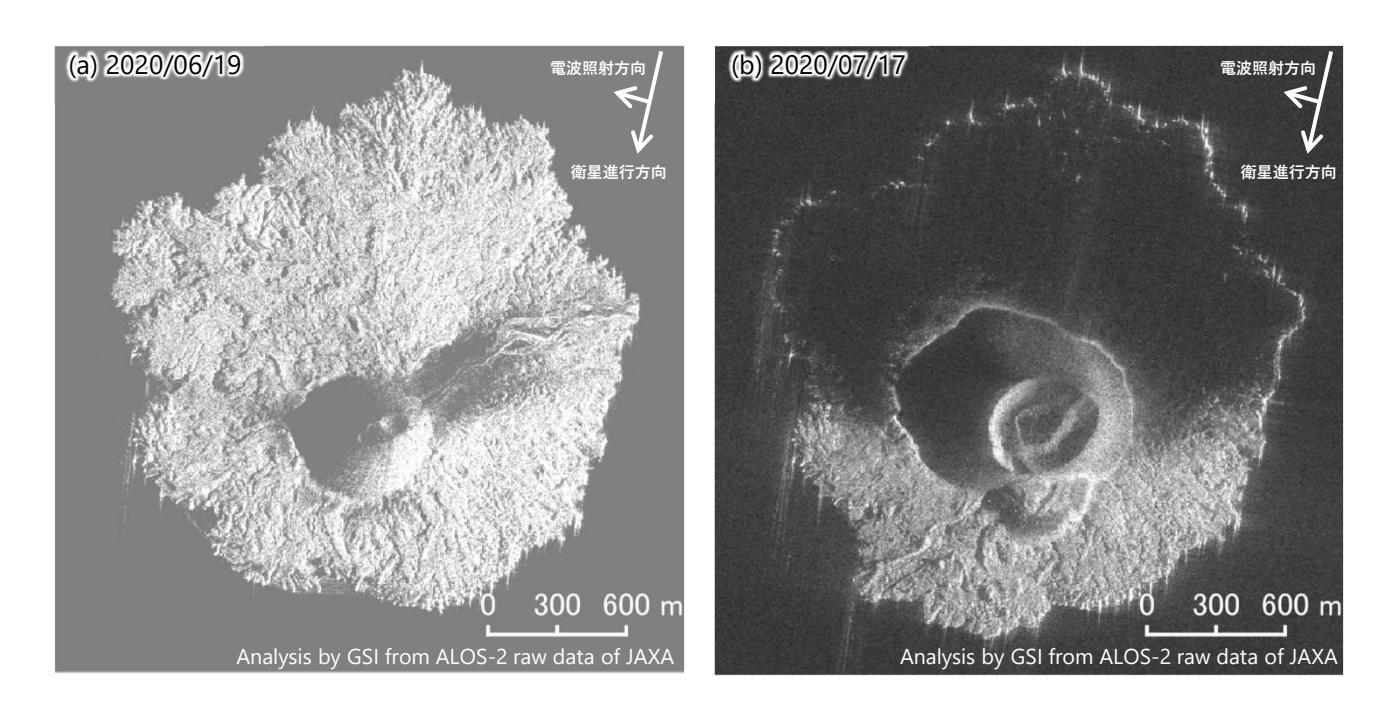
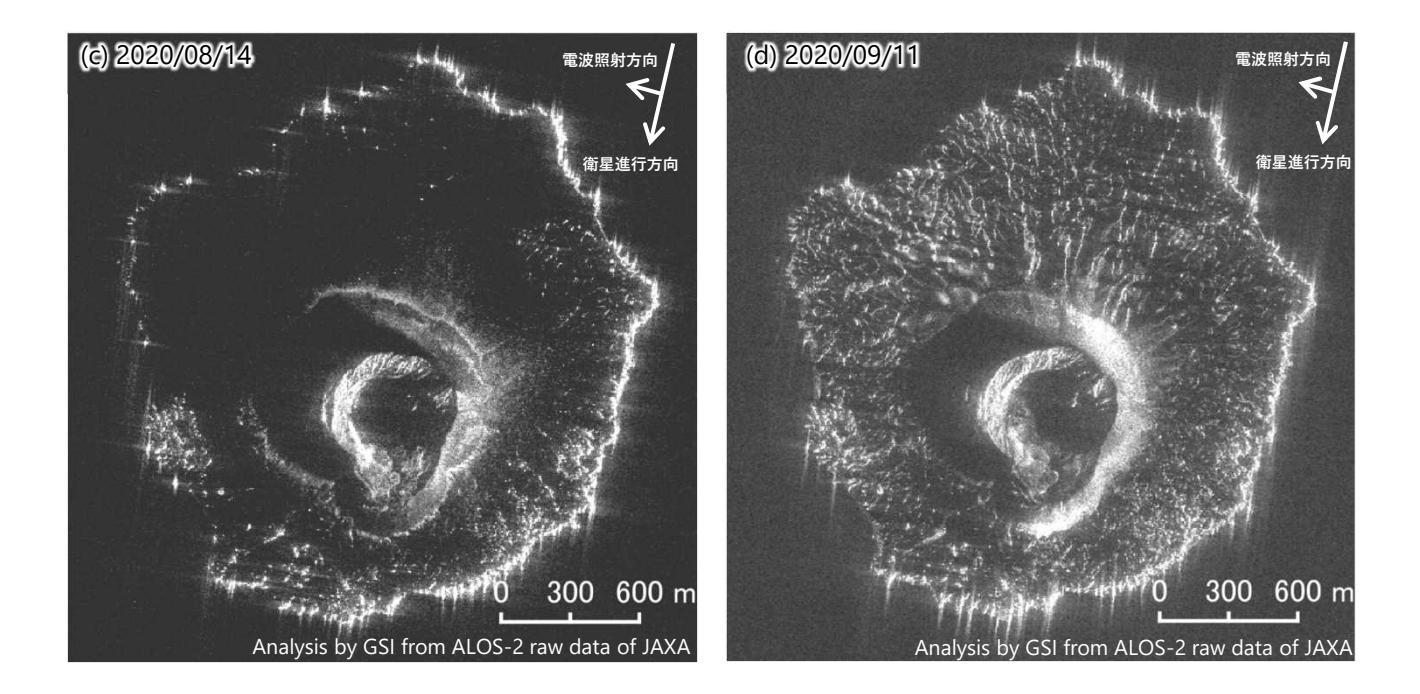
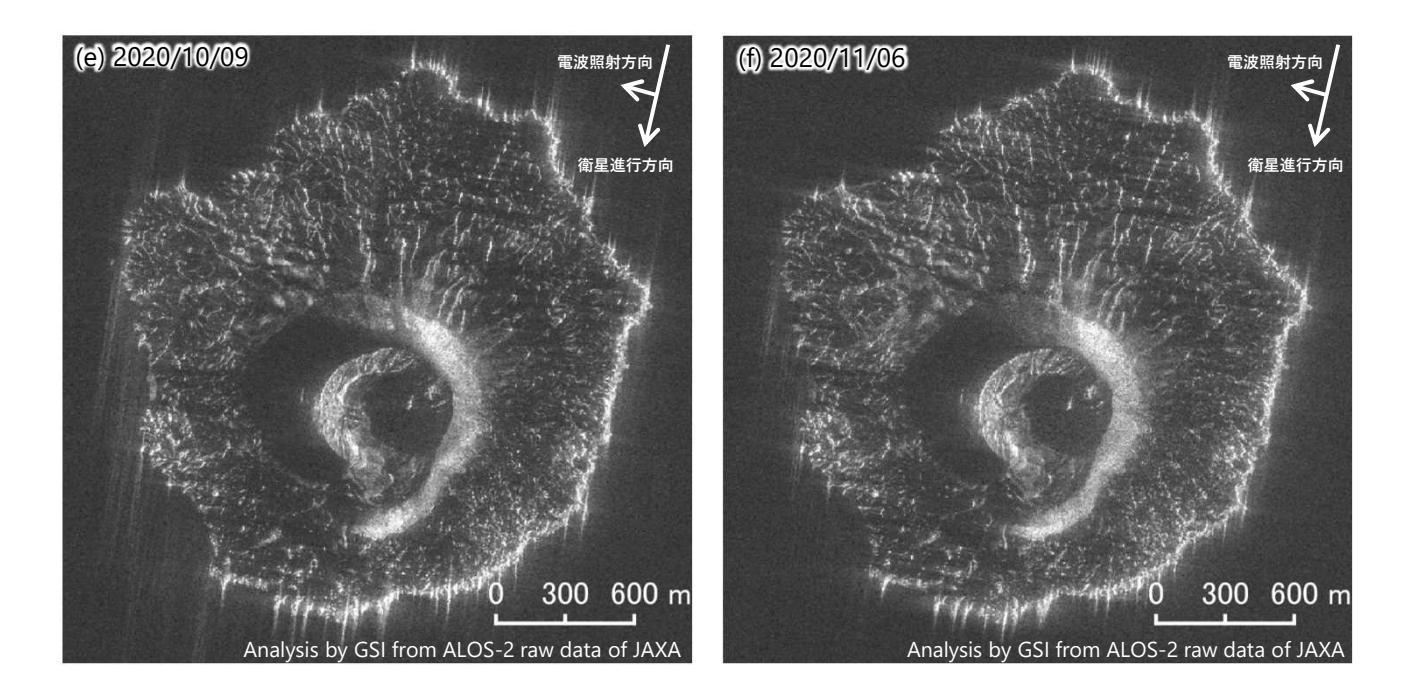
第2図 「だいち2号」PALSAR-2による西之島のSAR強度画像

(a)(b)では、海岸線の変化が見られます。(c)~(f)では、火砕丘の形状に変化が見られま す。また、(b)~(f)では、島の広い範囲で降灰等によるとみられる反射強度の低い(暗 い)領域が見られます。

第2図は「だいち2号」のSAR強度画像である。6月~7月の画像((a),(b))では海岸線の変化 が見られる。8~11月の画像((c)~(f))では、火砕丘に変化が見られる。また、7月~11月の画像 ((b)~(f))では島の広い範囲で降灰等によるとみられる反射強度の低い領域が見られる。

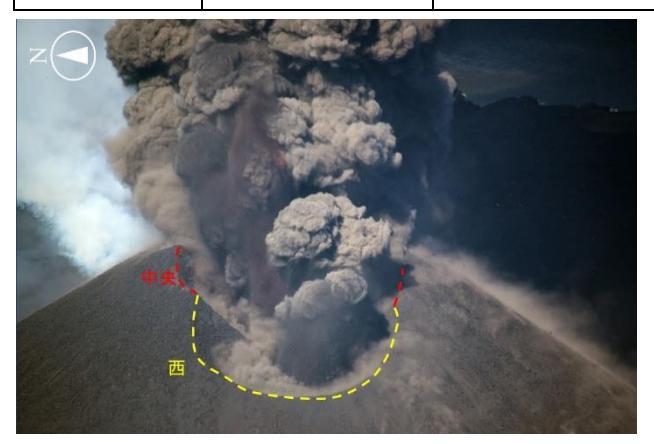
第2図 西之島 火口 2020年6月19日 14:47撮影

年月日	調査機関等	活 動 状 況
		火砕丘の山頂火口は3つの円が東西に連なったような
		形になっていた(第2図)。西の火口からは黒褐色の噴煙
		が連続的に噴出し、中央の火口からは赤熱した溶岩が噴
		煙と共に数秒間隔で噴出しており、溶岩は火口から100m
		弱程度の高さまで上がっていた。東の火口については噴
		煙に覆われており詳細な観測はできなかった。西と中央
		の火口からの噴煙は合流して高度約 2,400mまで上がっ
2020/6/19	海上保安庁	ており、風下では噴煙から降下する火山灰が認められた
		(第3図)。火山灰を含んだ薄い噴煙は東北東方向へ流
		れ、少なくとも約 180 kmの地点まで達しているのを認め
		た。火砕丘の山肌からは火山ガスが放出されていた。
		火砕丘の北東部の流出口から溶岩が白煙を上げながら
		北東方向へ流れていた(第4図)。溶岩は島の東岸から海
		へ流入しており、流入部で激しい水蒸気が発生してい
		た。流入部付近では茶褐色の変色水域が認められ、東方

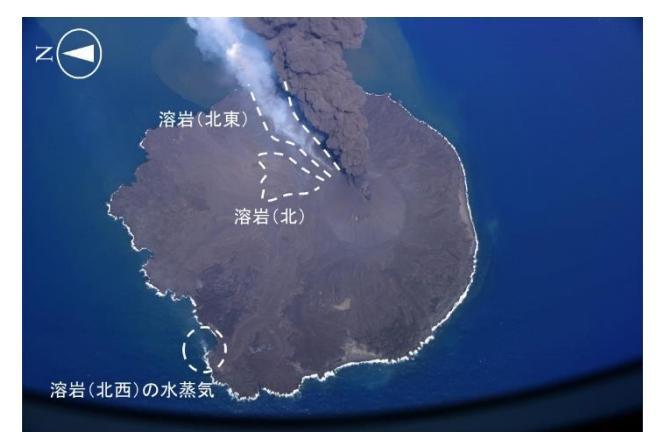
第4図 西之島 全景 2020年6月19日 14:13撮影

年月日	調査機関等		活	動	状	況	
		向に流れた変色	水は緑	色に漸	移しな	がら約	5~6 kmまで
		分布していた。	北方向·	への溶	岩は流	出口付	近に新しい溶
		岩が出ており、	白煙を	上げて	いた。	島の北	西へ流れてい
		た溶岩は流入部	で水蒸	気が発	生して	いた(第4図)。

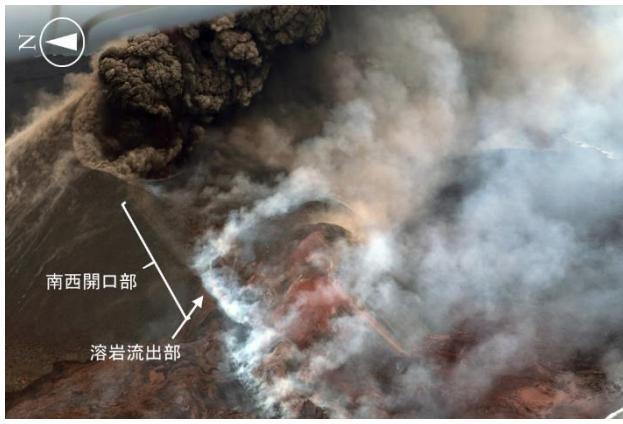
第5図 西之島 火砕丘崩壊部 2020年6月29日 13:29撮影

2020/6/29 火砕丘の南西部が崩れて開口しており、山頂の火口も 19日より大きな火口となっていた(第5図)。山頂の火 口からは黒色の噴煙が少なくとも高度3,400mまで上が っていた(雲と合流しており頂部の高さは不明)。また、 赤熱した溶岩が山頂火口から数秒間隔で噴出しており、 火口から約200mの高さまで噴出されていた。大きな噴 出物が火砕丘の麓から少なくとも約200mの距離まで飛	年月日	調査機関等	活 動 状 況
散していた。火砕丘の表面からは火山ガスが放出されて	年月日 2020/6/29	調査機関等 第 三 管 区 海上保安本部	活 動 状 況 火砕丘の南西部が崩れて開口しており、山頂の火口も 19日より大きな火口となっていた(第5図)。山頂の火 口からは黒色の噴煙が少なくとも高度3,400mまで上が っていた(雲と合流しており頂部の高さは不明)。また、 赤熱した溶岩が山頂火口から数秒間隔で噴出しており、 火口から約200mの高さまで噴出されていた。大きな噴 出物が火砕丘の麓から少なくとも約200mの距離まで飛 散していた。火砕丘の表面からは火山ガスが放出されて

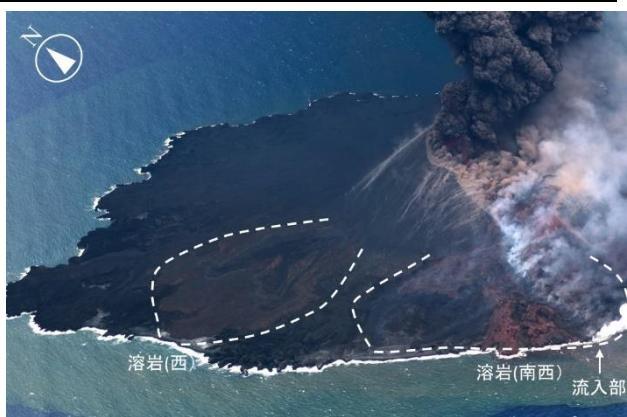
第6図 西之島 西部 2020年6月29日 13:29撮影

年月日	調査機関等	活 動 状 況
		きなかった。
		火砕丘南西の開口部から溶岩(流出口付近では赤熱し
		ている)が白煙を上げながら南西方向へ流れていた(第
		5図、第6図)。溶岩は島の南西岸から海へ流入してお
		り、流入部で激しい水蒸気が発生していた。南西部には
		前述の溶岩の北側にも溶岩が流れており、表面はクリン
		カーのような形状をしており、溶岩の先端部ではその隙
		間から内部の赤熱している様子が認められた(第7図)。
		火砕丘の西側からも溶岩が流出しており、旧島の露出部
		分を覆って島の西部にある砂浜まで達していた(第6
		$(\mathbb{Z})_{\circ}$
		島の全周にわたって黄緑色の変色水が幅約1,000mで
		分布していた(第6図)。なお、西之島南海丘の変色水は
		認められなかった。

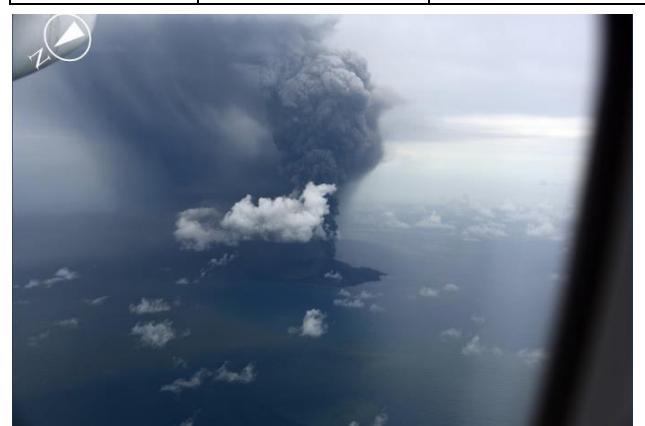
第8図 西之島 遠景 2020年7月20日 13:50撮影

依然として活発な噴火活動が認められるものの、天候 不良のため詳細な調査はできなかった(第8図)。 数秒~十数秒間隔で火口から噴出物を巻き上げてお 2020(7,20) 海 ト 保 安 床 	年月日	調査機関等	活 動 状 況
2020/1/20 福工保女力 り、噴煙は少なくとも約2,700mまで上かっていた(雲 と合流しており頂部の高さは不明)(第8図)。熱画像で は火口内壁の堆積物が崩れて火口底に流下している様子	2020/7/20	海上保安庁	依然として活発な噴火活動が認められるものの、天候 不良のため詳細な調査はできなかった(第8図)。 数秒~十数秒間隔で火口から噴出物を巻き上げてお り、噴煙は少なくとも約2,700mまで上がっていた(雲 と合流しており頂部の高さは不明)(第8図)。熱画像で は火口内壁の堆積物が崩れて火口底に流下している様子

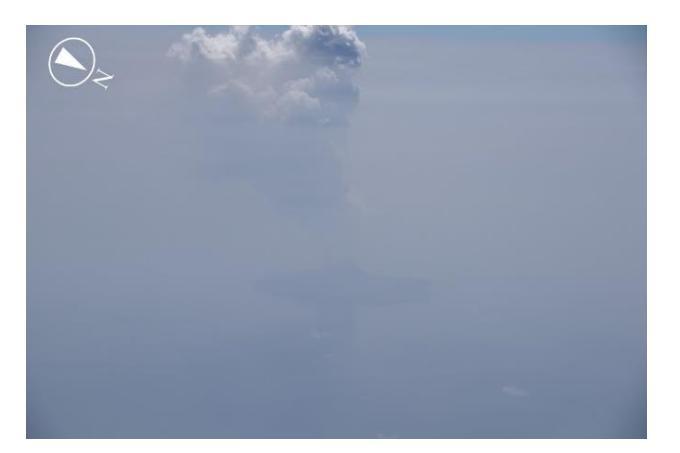
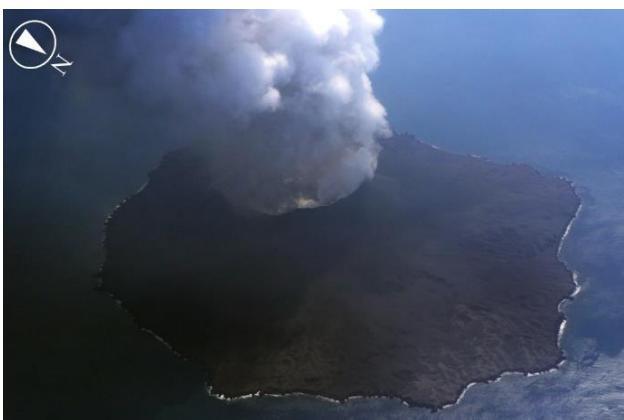
第10図 西之島 全景 2020年8月19日 14:14撮影

2020/8/19 海上保安庁 高の上空の広い範囲を覆う火山ガスの影響で視界であったため、詳細な調査はできなかった(第9区火砕丘の火口は大きく開口し、南側に傾斜していたロからは大量の火山ガスの放出が認められ、白色のが高度約 3000m まで上がっていた(第10回)。大き出物を巻き上げるような爆発的な活動は見られなかた。島の広範囲に火山灰が堆積し、地表の凹凸が消になっていた(第10回)。火砕丘の火口内壁は周囲高温な箇所が認められた。溶岩の流出は認められなた。	不)。噴なつらよか良、火煙噴(かりつ

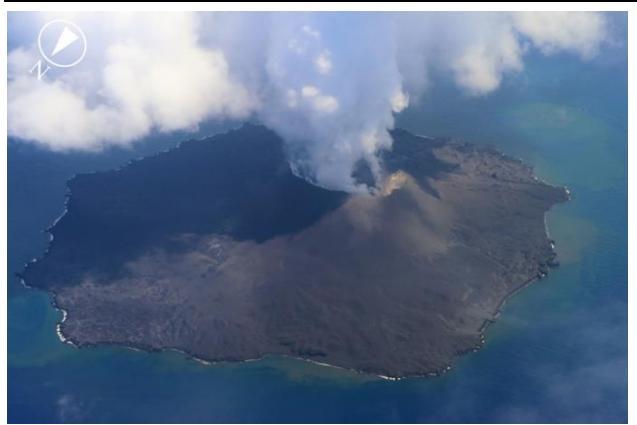
第11図 西之島 全景 2020年8月23日 12:57撮影

年月日	調査機関等	活 動 状 況
		火砕丘の大きく開口した火口から火山ガスの放出が認 められ、白色の噴煙が高さ約2500mまで上がっていた (雲と合流しており頂部の高さは不明)(第11図)。大き な噴出物を巻き上げるような爆発的な活動は見られなか
2020/8/23	20/8/23 第 三 管 区 海上保安本部	った。火口内壁は火砕丘の表面より高温であった(第12 図)。 北西岸から南西岸にかけて黄緑色の変色水が認められ
		た(第11図)。島の北側から南東側にかけて薄緑色の変 色水が西之島の海岸から2km以上の範囲まで広がってい た。
		西之島南海丘の変色水は認められなかった。

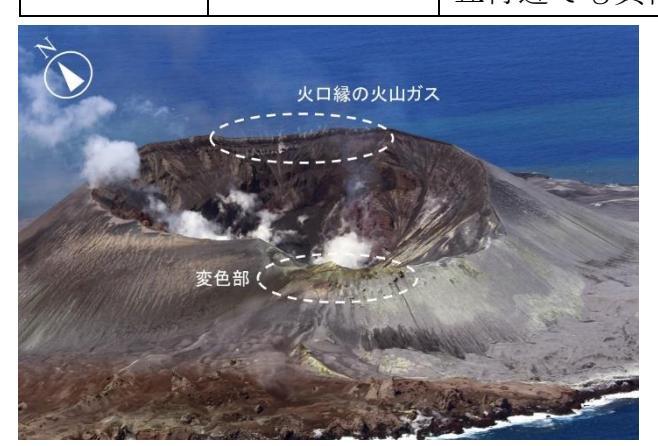
第13図 西之島 火口 2020年9月5日 13:32撮影

年月日	調査機関等	活 動 状 況
		火砕丘の大きく開口した火口の中心付近からは白色の
		火山ガスが立ち上っており、火口縁付近でも少量の火山
		ガスの放出が認められた(第13図)。火口南西部には硫
		黄の析出によると思われる黄色い変色が認められた。火
2020/0/5	第三管区	口内壁は火砕丘の表面より高温であった。内壁の火山ガ
2020/9/0	海上保安本部	ス放出部付近から火口内の堆積物が崩落し、土煙が舞い
		上がっている様子が認められた(第 14 図)。
		北西岸~北~南岸にかけて黄褐色の変色水が西之島の
		海岸から2km以上の範囲まで広がっていた。西之島南海
		斤付近でも黄褐色の変色水が認められた。

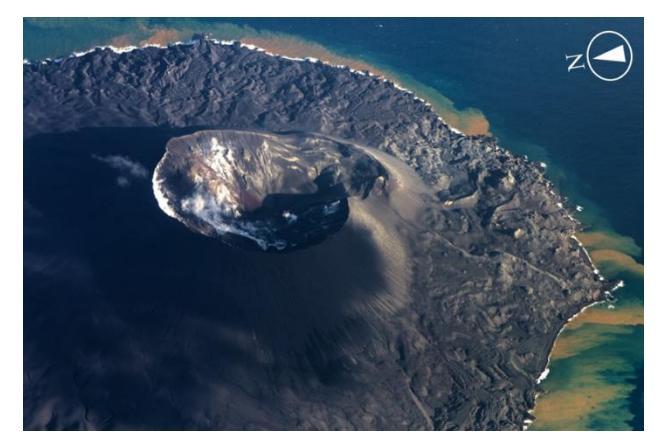
第15図 西之島 火口 2020年10月28日 15:13撮影

年月日	調査機関等	活 動 状 況		
2020/10/28	第 三 管 区 海上保安本部	火砕丘の火口内壁の複数個所及び北側火口縁から白色		
		の火山ガスの放出が認められた(第 15 図)。火口内壁は		
		火砕丘の表面より高温であった。		
		南東岸から南西岸の広範囲にかけて茶褐色の変色水域		
		が認められた(第15図)。		
		西之島南海丘付近の変色水は認められなかった。

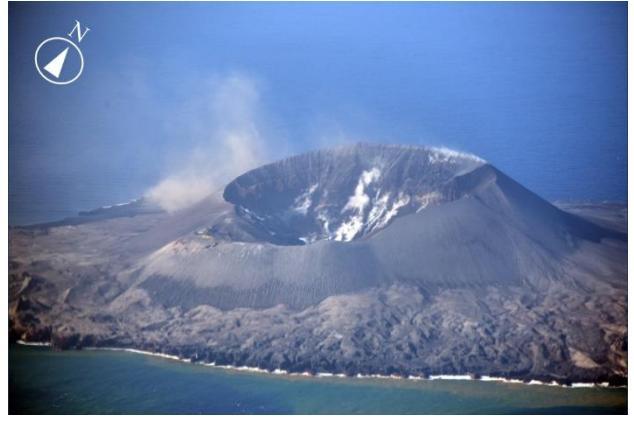
第16図 西之島 火口 2020年11月24日 13:57撮影

年月日	調査機関等	活 動 状 況		
2020/11/24	海上保安庁	火砕丘の火口内壁の複数個所及び北側火口縁から白色		
		の火山ガスの放出が認められた(第 16 図)。火口内壁は		
		火砕丘の表面より高温であった。		
		南東岸及び南西岸の広範囲に茶褐色の変色水域が認め		
		られた。		
		西之島南海丘付近の変色水は認められなかった。

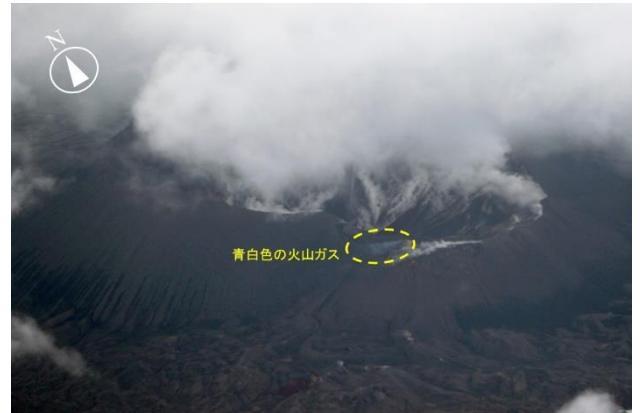
第17図 西之島 火口付近 2020年12月7日 13:45撮影

年月日	調査機関等	活動状況
2020/12/7	海上保安庁	火砕丘の火口内壁及び火口縁から白色の火山ガスの放
		出が認められた。火口縁南側の一部からは青白色の火山
		ガスの放出が認められた。火口内壁は火砕丘の表面より
		高温であった(第 17 図)。火砕丘北側の麓付近から微小
		な白色の火山ガスの放出が認められた(第 18 図)。
		南東岸及び南西岸に茶褐色の変色水域が認められた。
