# 第 148 回 火山噴火予知連絡会資料

西之島

令和3年6月30日

# 西之島

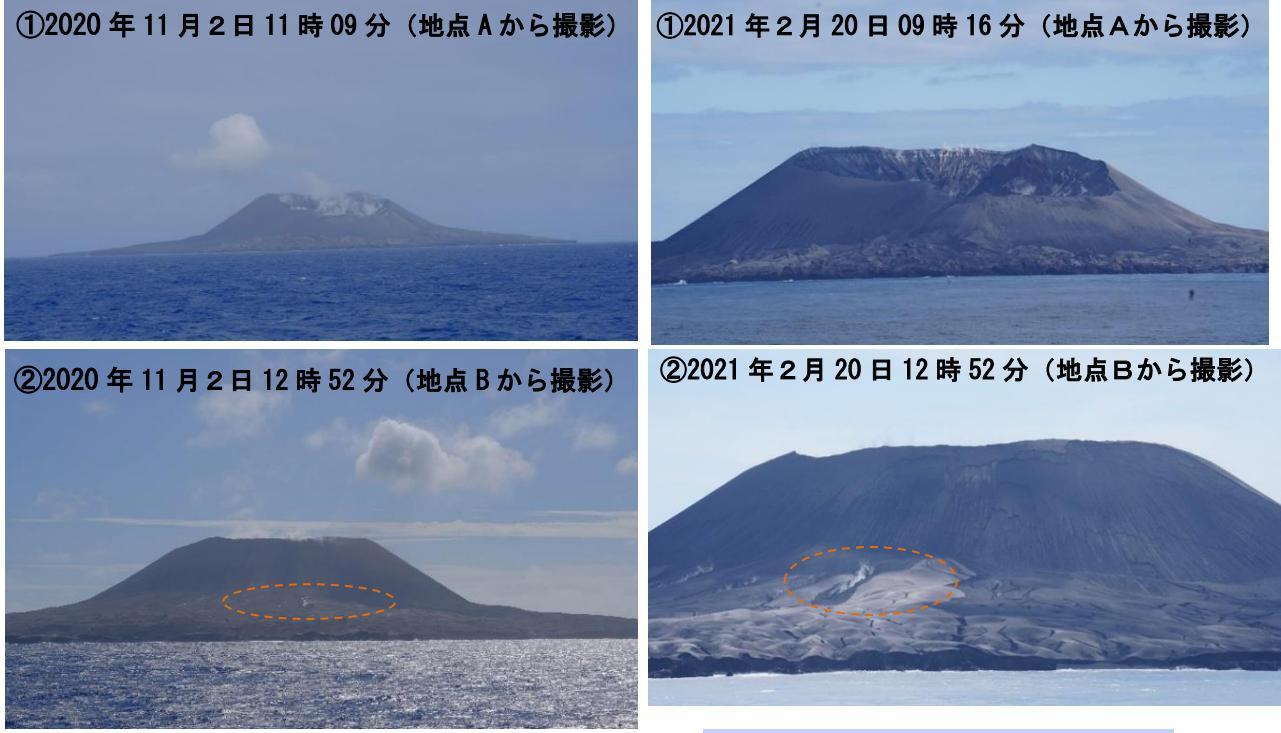
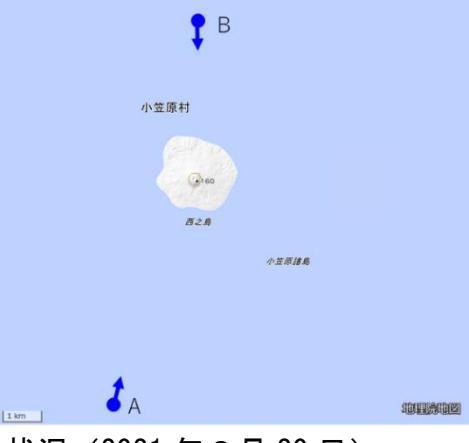
図1 西之島 海上からの観測による西之島の状況(2021年2月20日)

・2月20日に海洋気象観測船「凌風丸」が海上からの観測を実施した。噴火は確認されず、山頂火口内から 噴気が観測された。

・火砕丘北側の溶岩流下域では、昨年11月以降の観測で、表面に生じている複数の亀裂から弱い噴気が認め られており、2月20日の観測でも観測された。表面の一部では引き続き高温の状態が続いていると考えられ る。

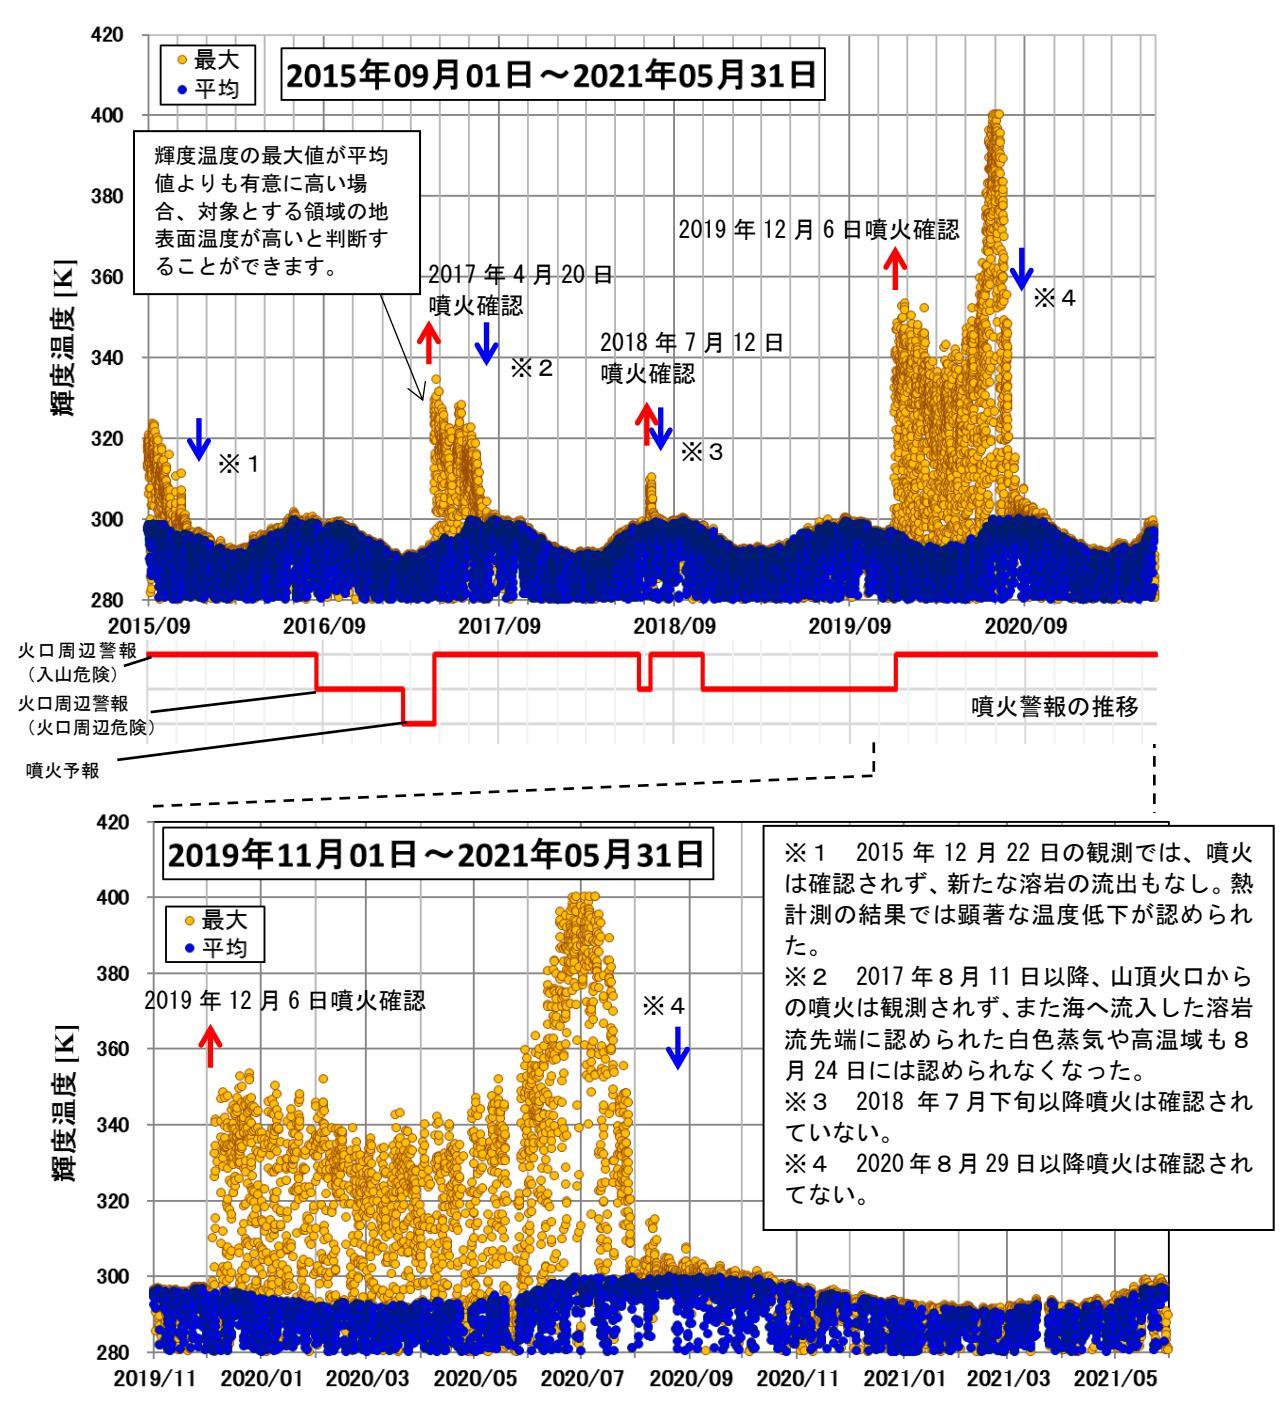
図2 西之島 気象衛星ひまわり8号及び9号の観測による西之島付近の輝度温度の変化 (2015年9月~2021年5月31日)

夜間の 1 時間ごとの輝度温度(中心波長 3.9μm 帯、HIMAWARI-8/AHI)をプロット<アルゴリズム>西之島(27.247°N,140.874°E)を中心に 0.28 度×0.28 度の範囲(15×15=225 格子点)を抽出。島を含む画素とその周辺 224 格子点の 輝度温度について平均値を算出。島の周辺の平均値はバックグランドとみなしている。

・2020年5月下旬から輝度温度が更に上昇し、6月下旬以降は約400K前後の値で推移していたが、7月中旬頃から急激に低下し、8月には周囲に比べて輝度温度の高い領域がほぼ認められなくなった。その後も西之島付近の輝度温度は周囲とほとんど変わらない状態となっており、溶岩流出は停止していると考えられる。

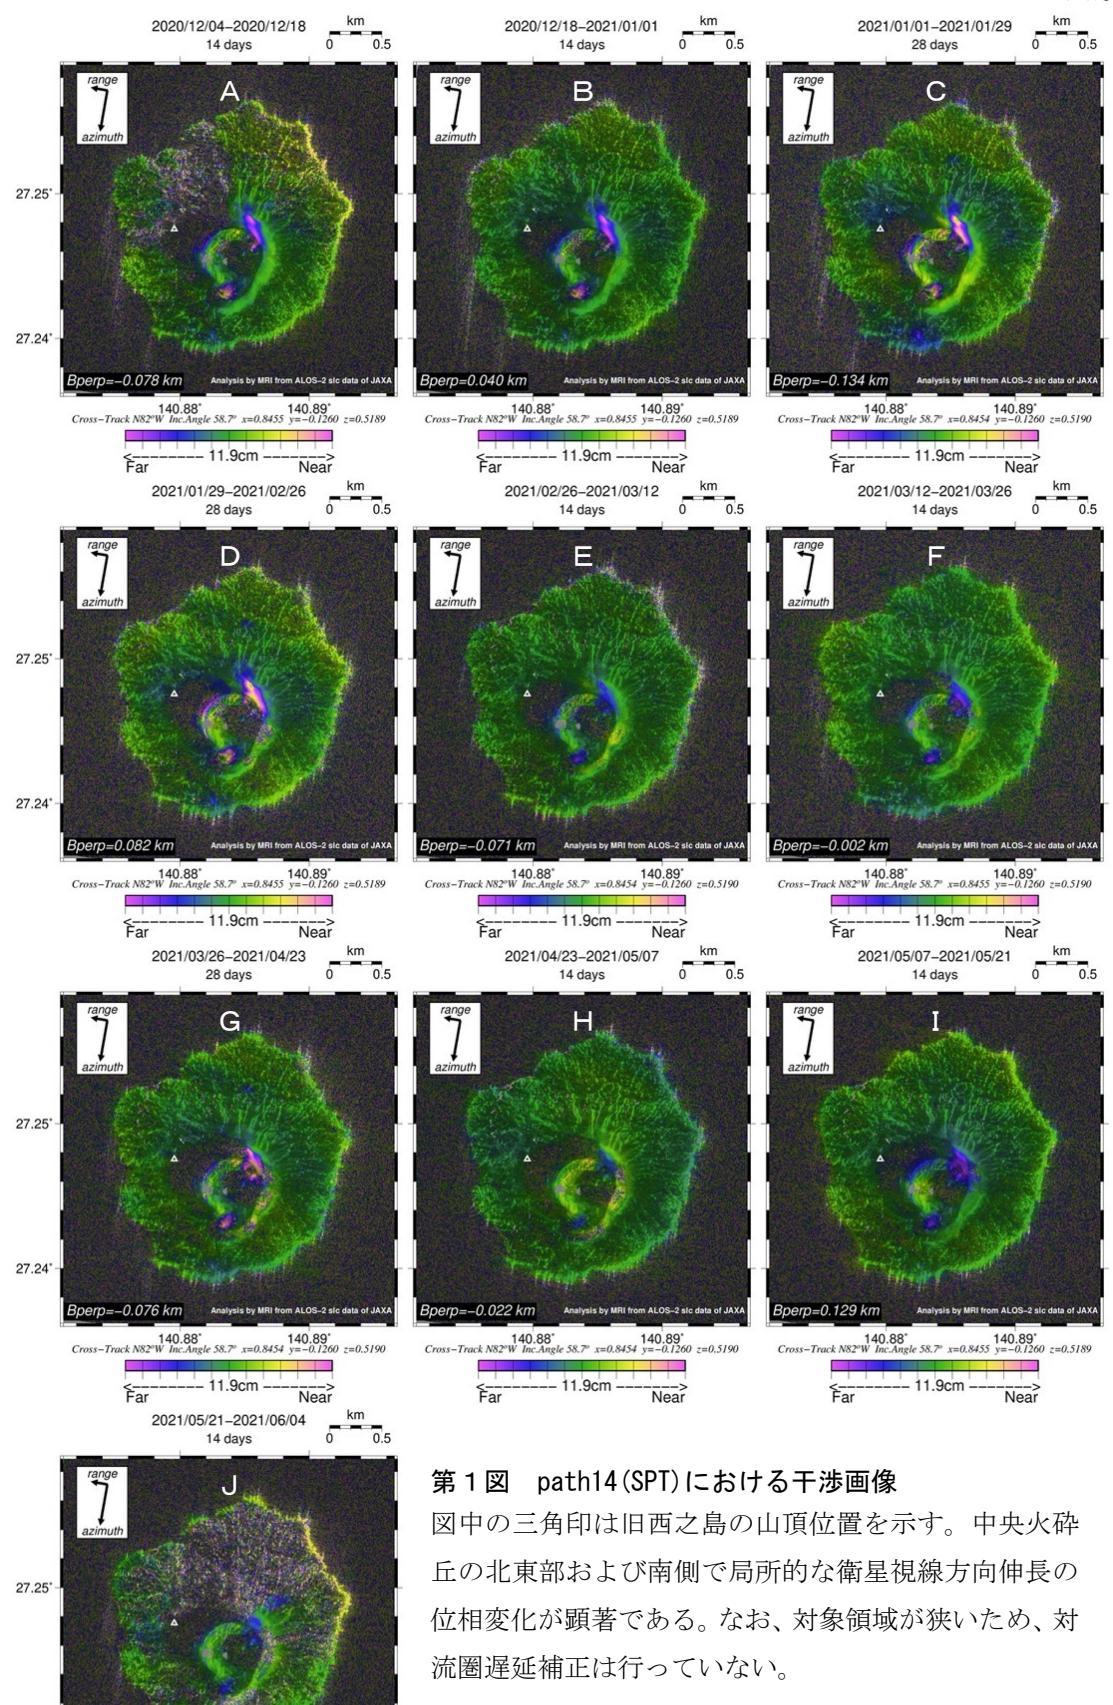
解析に使用した SPT モードの SAR データを第1表に、干渉画像、相関画像および強度画像を第 1、2、3 図に示す。干渉画像解析(第1図)では、概ね良好な干渉画像が得られ、中央火砕丘の 北東部と南側で局所的な衛星視線方向伸長の位相変化が認められた。相関画像解析(第2図)では、 中央火砕丘内側と外側の北西~西側領域で低相関度領域が認められるが、いずれも局所的な変化に 過ぎない。加色混合法による強度画像解析(第3図)でも、中央火砕丘付近の局所的な変化を除き、 大きな変化はない。しかしながら、2021 年 5 月 21 日と 6 月 4 日のペアでは、全島的に相関度の低 下、後方散乱強度の増加が認められた。

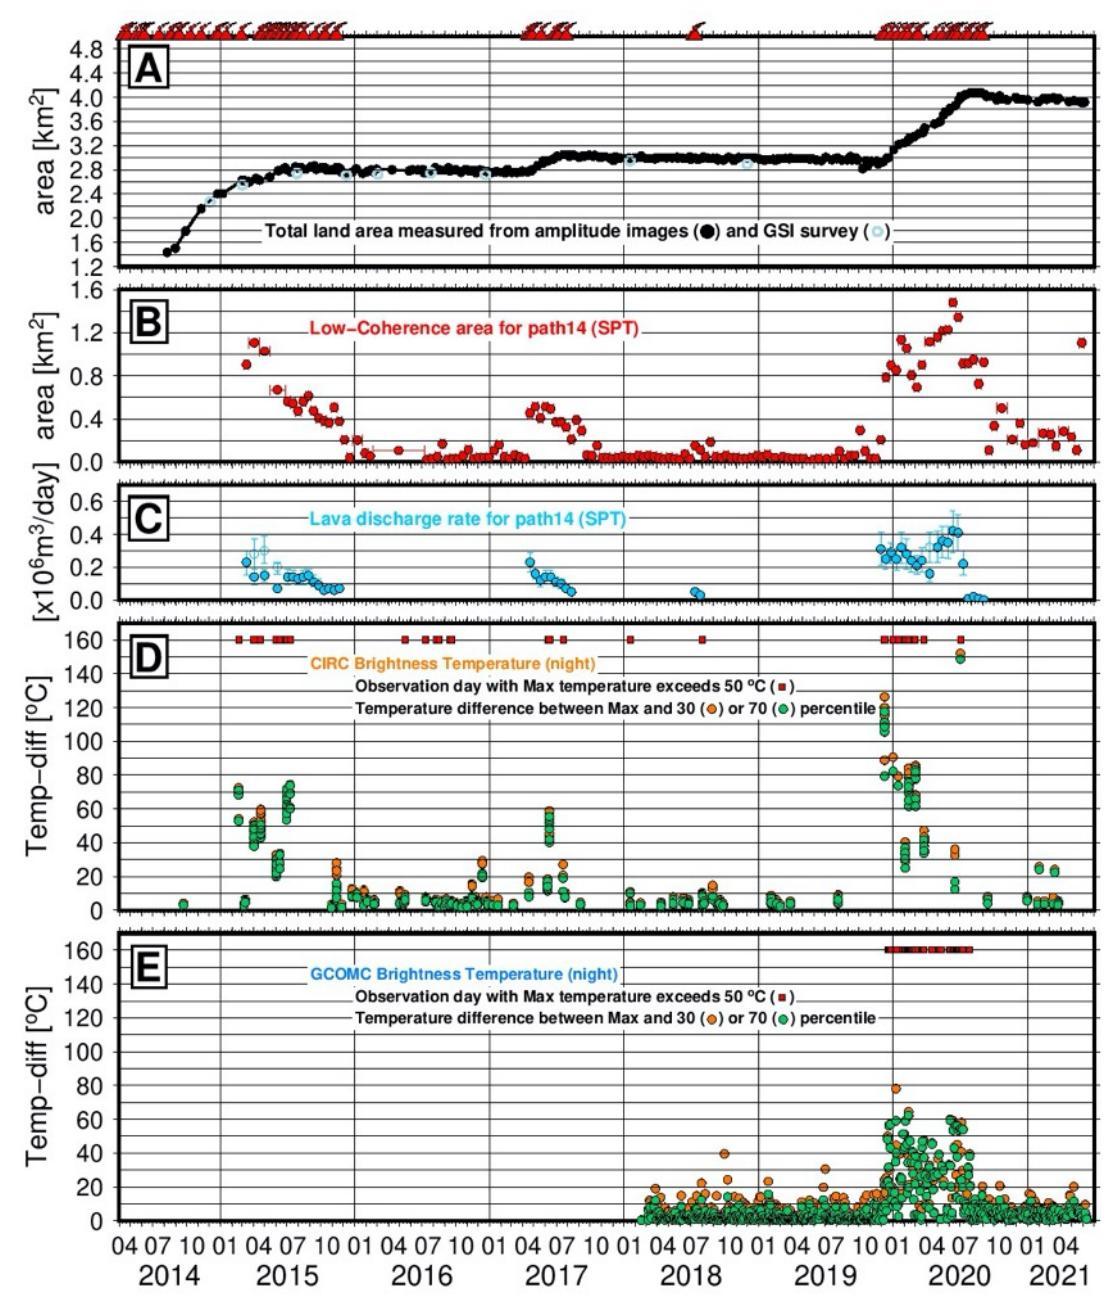
#### 第4図 A: すべてのパスの強度画像から算出した陸域面積, B: path14の低相関度領域, C: 溶岩噴出 率, D: CIRC により検出された温度推移, E: GCOMC により検出された温度推移

A:陸域面積は約4.0km<sup>2</sup>で大きな変化はない(2021年6月4日現在)。噴火マークは、海上保安庁により火 山噴火予知連絡会に報告された資料から読みとった。〇は国土地理院で実施された空中写真等の計測結果に よる面積を示す。

B: 概ね2週間毎に撮像されている Path14 を用いた低相関度領域は,2020年12月以降は約0.4km<sup>2</sup>以下で推移しており、大きな変化はない。

C:強度画像の比較と相関画像の結果から今期間における溶岩流下はない。

D: CIRC により観測された西之島周辺(旧山頂から半径 3km)の温度推移(最新データは 2021/3/24)。

E:GCOMCにより観測された西之島周辺(旧山頂から半径 3km)の温度推移(最新データは 2021/6/10)。 ■は最高温度 50°C以上の観測日,●は最高温度と 30 パーセンタイル値の差分温度,●は最高温度と 70 パー センタイル値の差分温度を示す。例えば,最高温度 50℃以上の観測日において,差分温度が高いほど局所的, 低いほど広範な熱異常を示しているとみなせる。

ALOS-2の観測開始以降,強度画像による陸域面積,相関画像による低相関度領域,CIRCおよび GCOMCによる温度変化の時系列結果を第4図に示す。その結果,2020年12月以降、強度画像か ら読み取った陸域面積に大きな変化はない(2021/6/4現在)。また,低相関度領域の面積は,0.4km<sup>2</sup> 以下で推移しており、こちらも大きな変化はない。CIRCによる観測は,天候不順などの影響で観 測頻度が少ないが,観測頻度の高いGCOMCの観測結果と併せて評価すると,2020年12月以降特 段大きな変化はない。

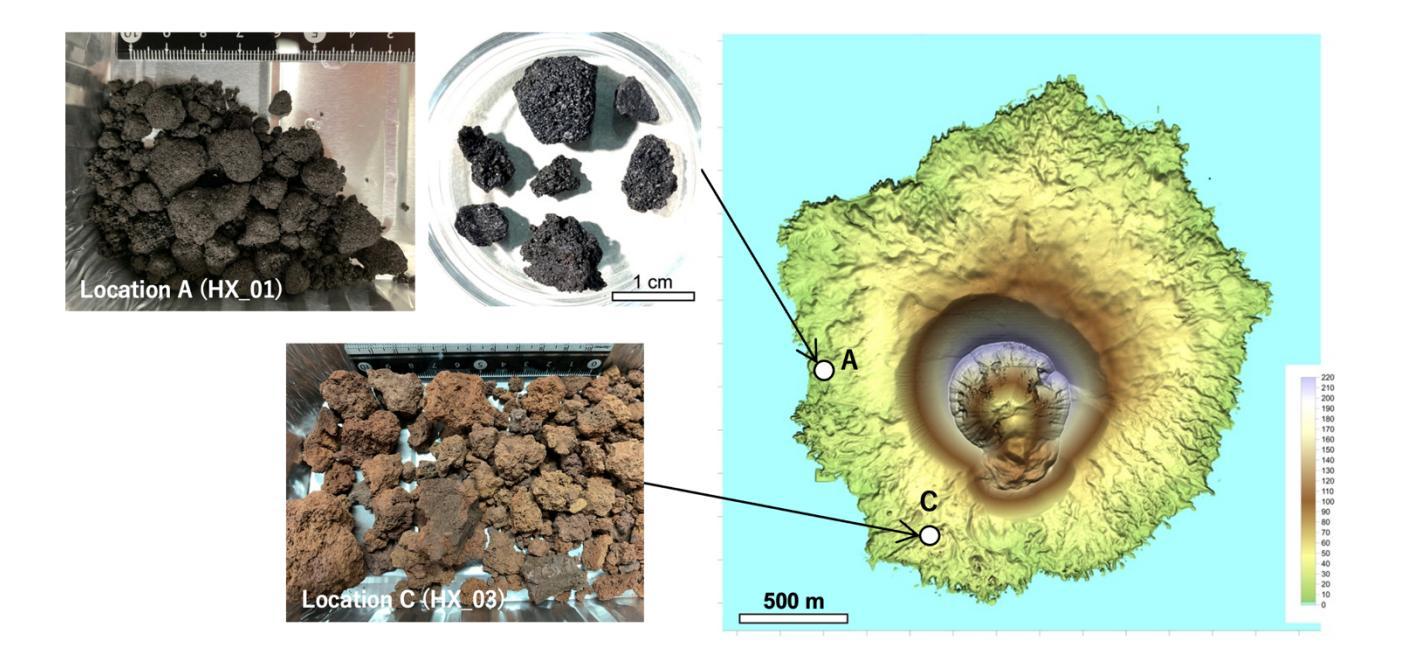
HX\_01: 西岸付近の侵食谷に露出した堆積層より採取。火山灰付着火山礫の礫。

HX\_03: 南西麓溶岩上に分布するスコリアラフトの崩壊物から採取。スコリア礫。

図1 試料採取場所と採取した火山礫。右側の地形図は、同時に実施したドローン空撮による静止 画像をもとに作成したもの。

試料: 2020 年 12 月 15~29 日に実施された JAMSTEC 研究船「かいれい」による調査観測(KR20-E6) 中に,ドローンにより島の 2 箇所(図 1)から直接採取された火山礫。

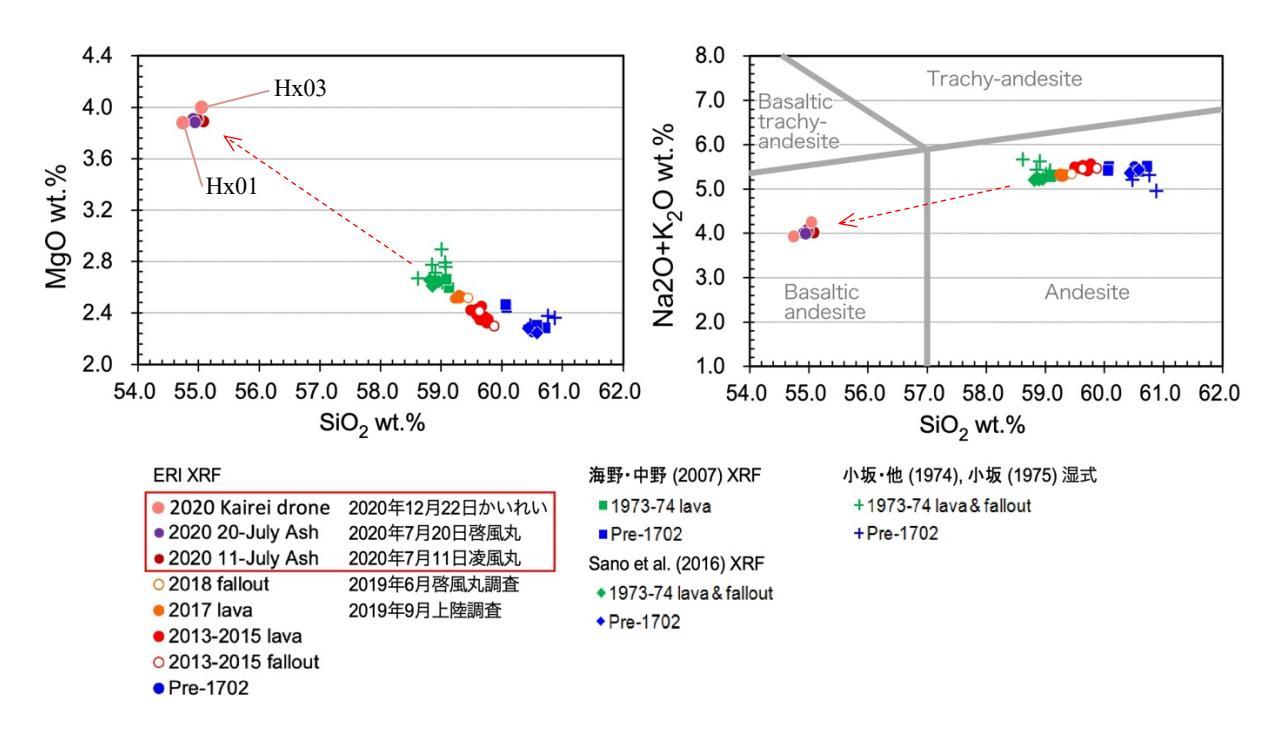
図 2 西之島噴出物の全岩化学組成と活動時期による比較。2020年に噴出した火山礫はSiO2含有量 54-55wt.%の玄武岩質安山岩であった。この結果は2020年7月に気象庁観測船が採取した火山灰バ ルク分析値とほぼ同じであり、今回の活動でマグマ組成がこれまでのSiO2含有量59-60wt.%の安山 岩から大きく変わったことを裏付けるものである。

概要: 西之島 2019-2020 年噴火により噴出した火山礫の全岩化学組成を分析したところ, SiO<sub>2</sub> 含有量 54-55wt.%の玄武岩質安山岩であった。この結果は, 2020 年 7 月に気象庁観測船が採取した火山 灰バルク分析値とほぼ同じであり,最新の活動でマグマ組成がこれまでの SiO<sub>2</sub> 含有量 59-60wt.%の 安山岩から大きく変わったことを裏付けるものである(図 2,3)。石基ガラス組成においては苦鉄質 成分の増加が認められ(図 4),斑晶鉱物についても斜長石 An 値の増加やかんらん石が一般的に認 められるようになるなど(図 5) 大きな変化がある。また,全岩化学組成においては Zr/Y など液相 濃集元素濃度比の変化も認められる。2019-2020 年噴火における噴火様式やマグマの特徴の急激な 変化は,これまでの活動で定常的に混合していた苦鉄質マグマとは異なる新たなマグマが噴火に関 与したことを示唆する。

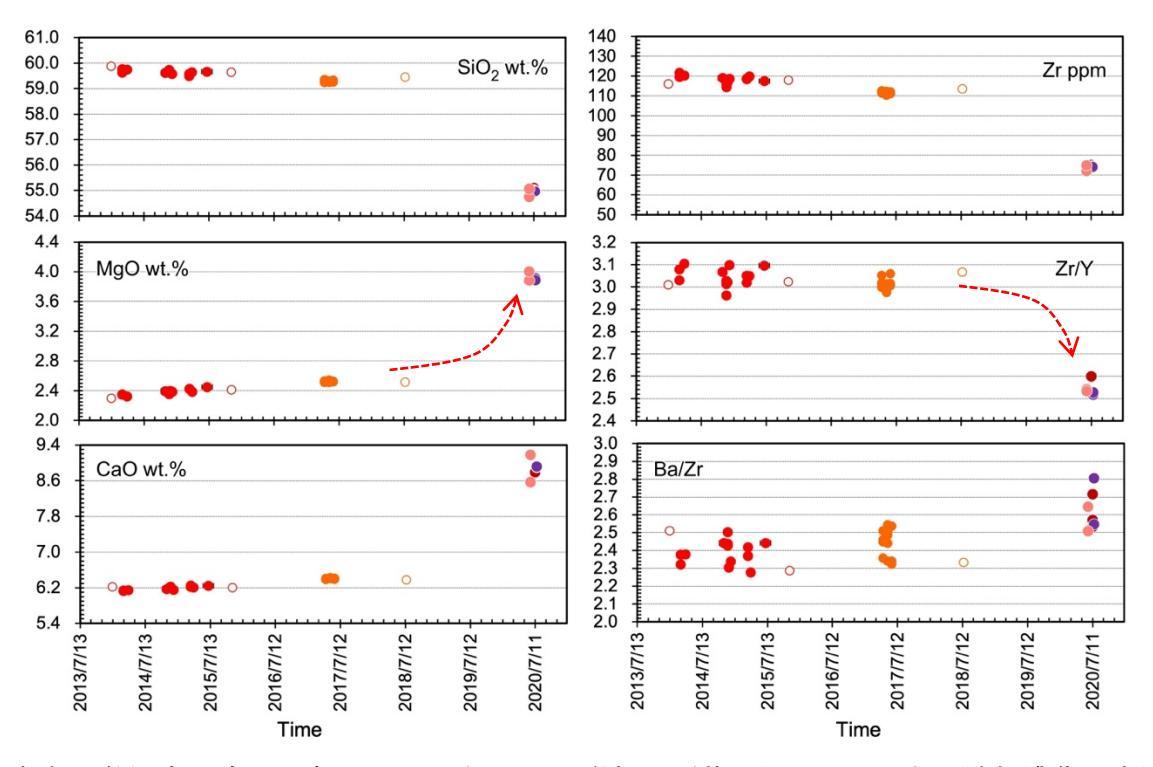
図3 全岩化学組成の時系列変化。MgOやCaOの増加が顕著である。Zr/Yなど液相濃集元素濃度比の変化も認められる。

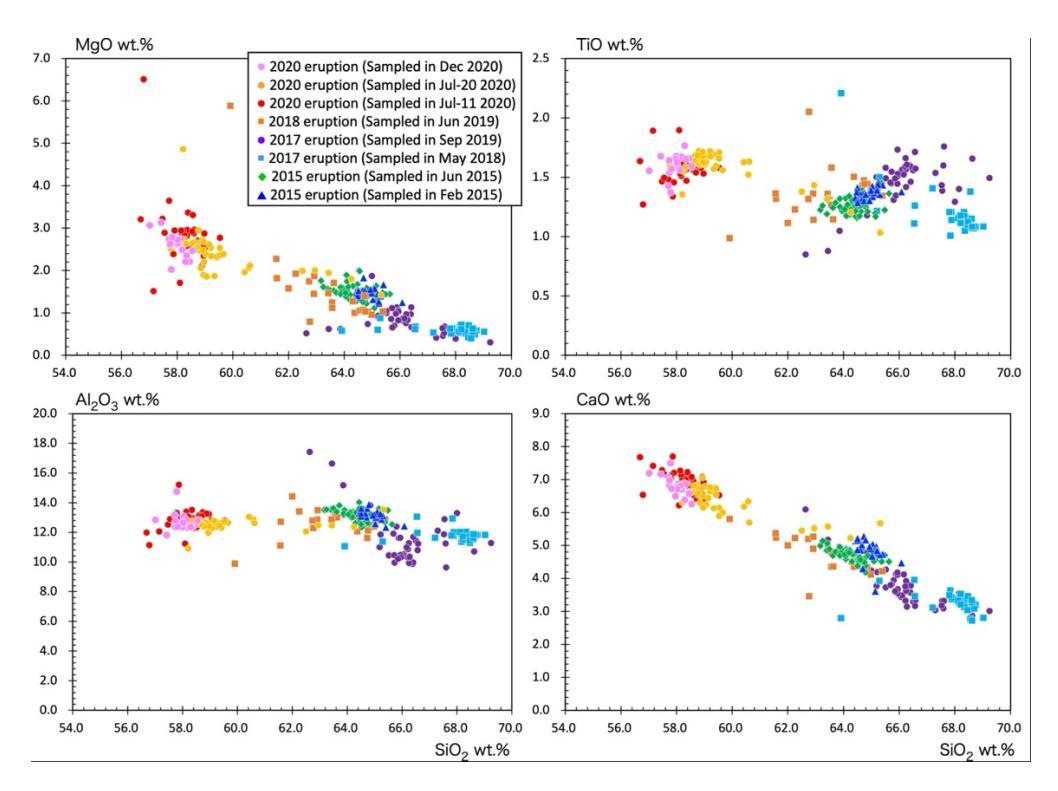
図 4 西之島噴出物の石基ガラス組成と活動時期による比較。全岩化学組成と同様,2020 年噴出物 では苦鉄質成分が明瞭に増加した。

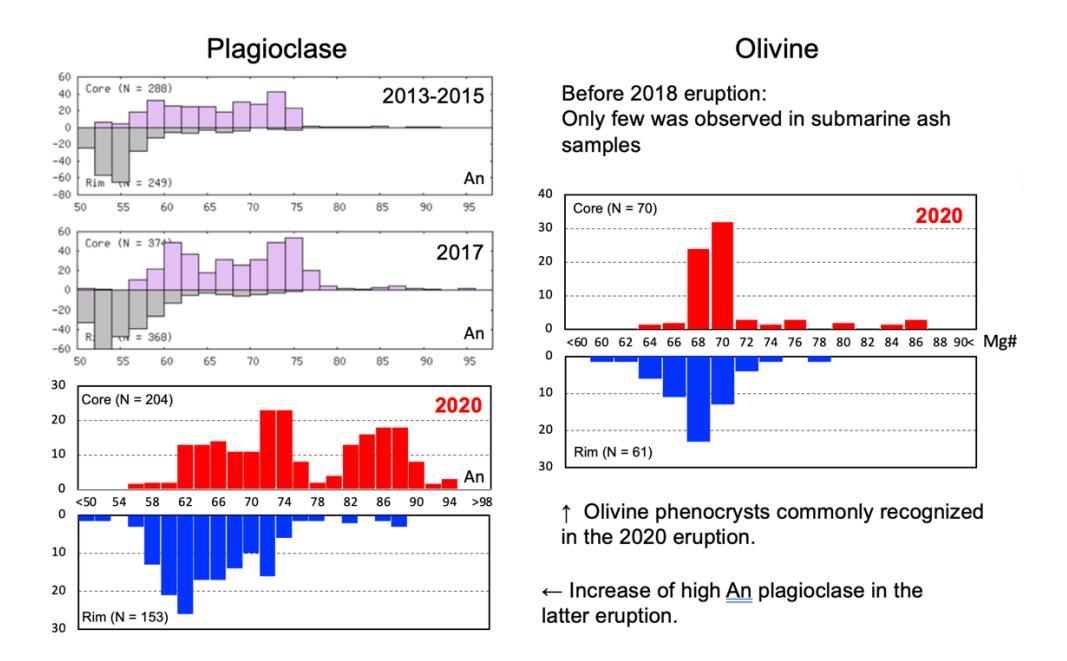
図 5 西之島噴出物の斑晶鉱物組成とその変化。斜長石(左)については An 値の明瞭な増加が,かんらん石(右)については 2020 年噴出物には一般的に認められるようになるなど,大きな変化がある。

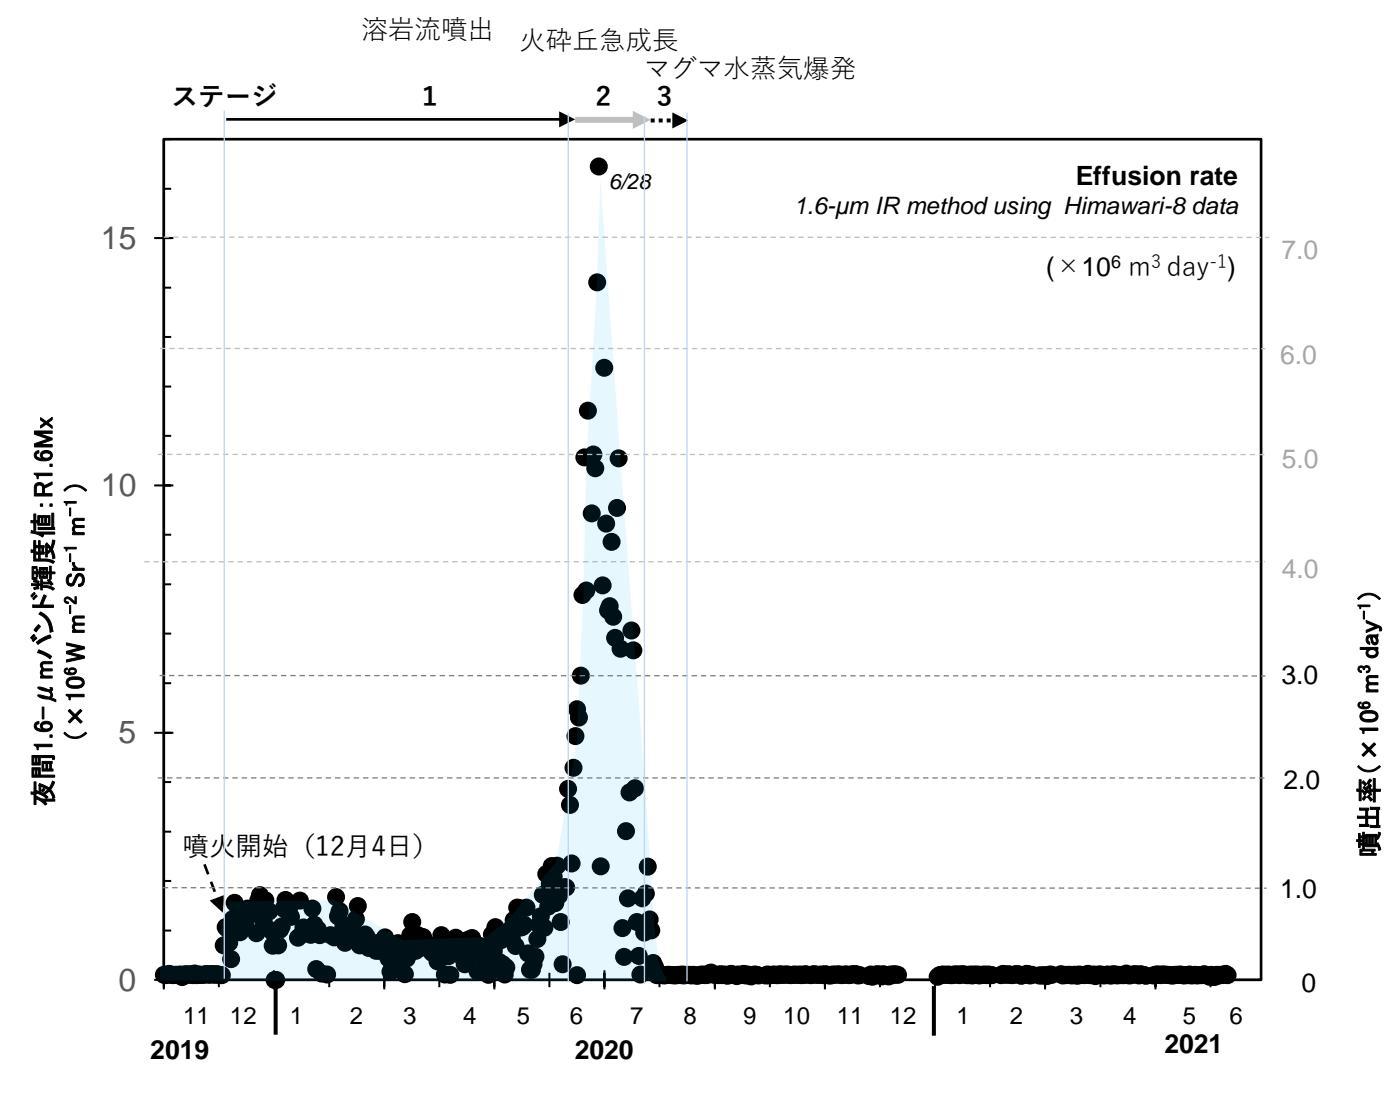
図1. 夜間ひまわり8号1.6-µm赤外画像による熱異常(R1.6Mx)の時間変化(2019年11月1日 ~2021年6月10日 UTC). 放射率は0.95, 大気透過率は0.89とし, 太陽迷光の補正は Kaneko et al. (2018) に従った. 噴出率の推定は Kaneko et al. (2021)による.

2019年12月4日から始まった西之島の噴火で,5日から始まった溶岩の噴出活動は,熱異常がほぼ一定 で高い状態が2ヶ月に渡って続いた後,2020年2月以降低下傾向を示すようになった(図1).3月~4月 にかけて熱異常がやや低い状態が続いたが,4月末より増加傾向を示すようになり,6月に入って加速, 下旬にはこれまでにない高い値を示すに至った。6月28日をピークに急速に低下し,7月末にはバックグ ラウンドレベルとなった。マグマ水蒸気爆発が終息した8月下旬以降,現在まで10ヶ月に渡って1.6-µmバ ンドでは熱異常は認めらない.

夜間ひまわり1.6-μmバンドの輝度値(R1.6Mx)用いて推定した噴出率を,図1右側に示す.ただし, 6月中旬から8月(火砕丘急成長・マグマ水蒸気爆発のステージ)は,噴出的活動ではないため,この期 間の値は参考値となる.

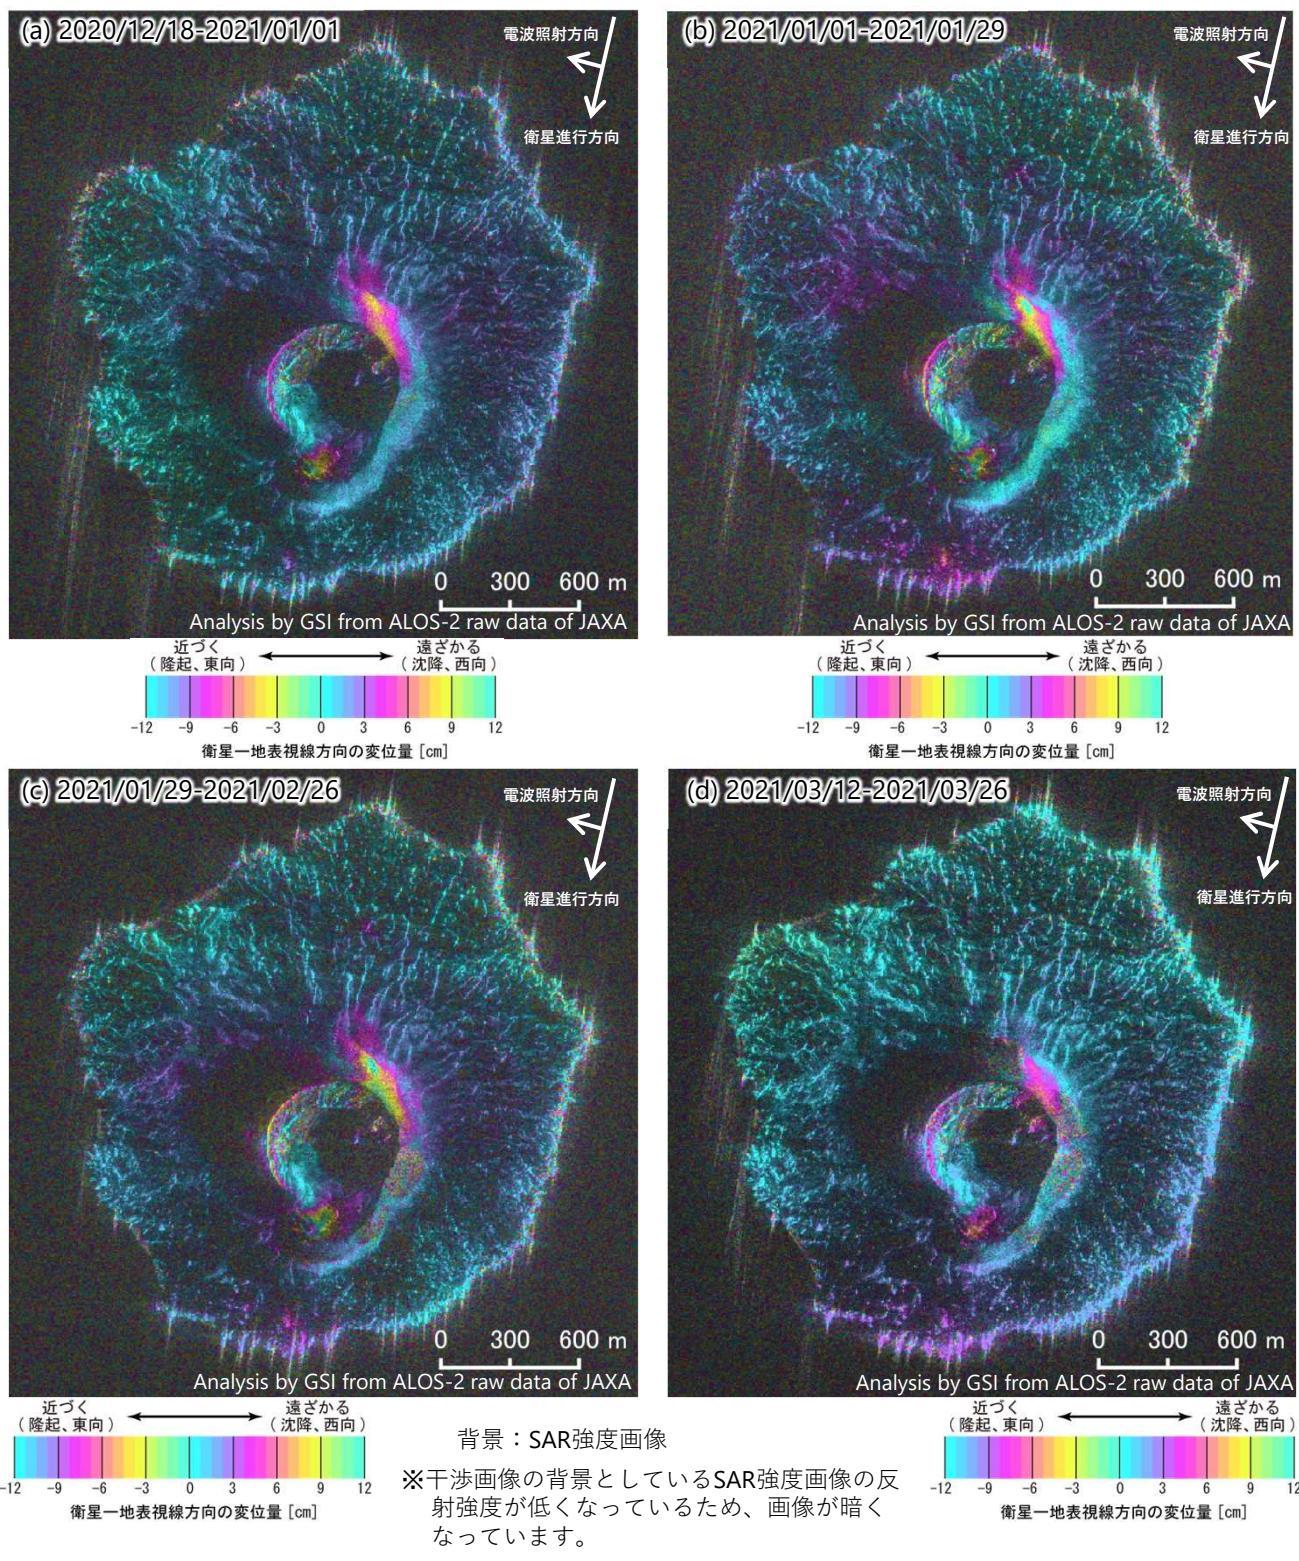
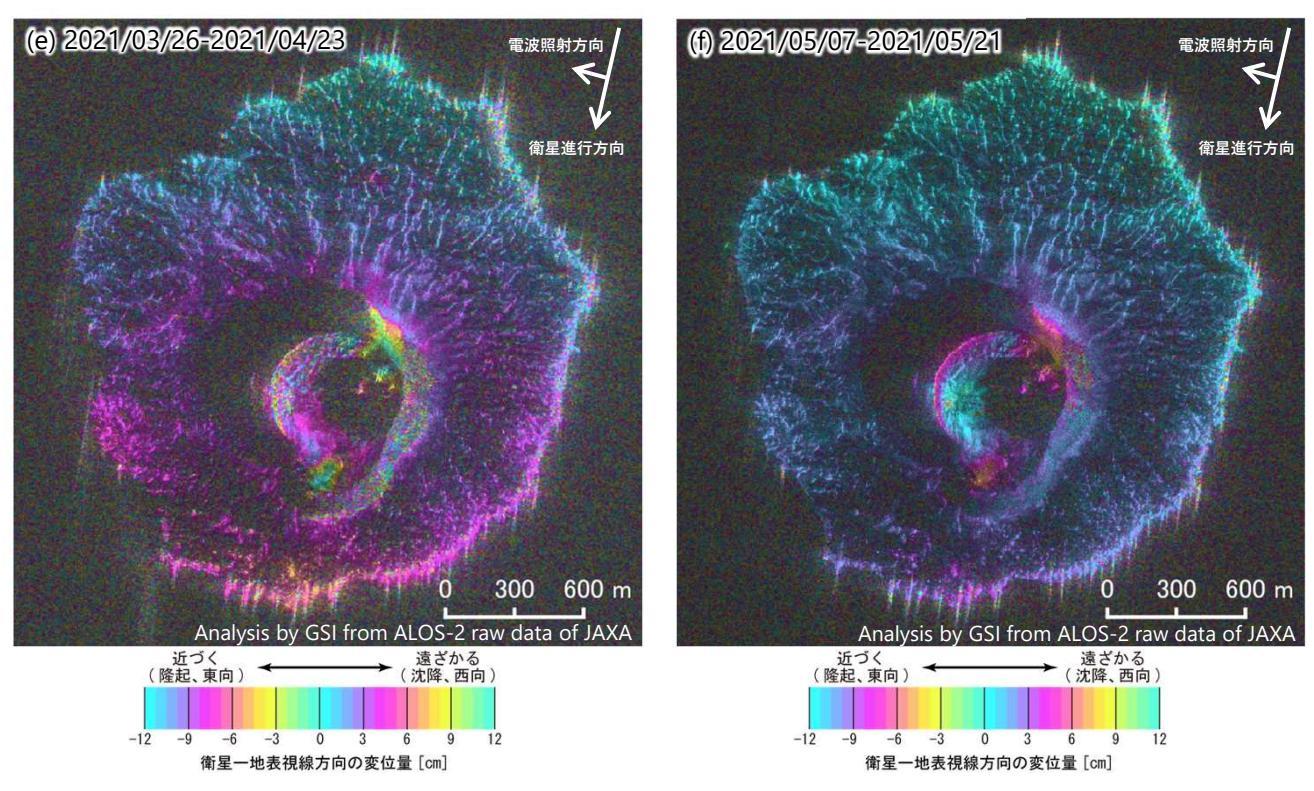
第1図 「だいち2号」PALSAR-2による西之島の解析結果

火砕丘の北東斜面及び南側で変動が見られます。

第1図は、「だいち2号」のSAR干渉解析結果である。<u>火砕丘の北東斜面および南側で変動が見ら</u> <u>れる</u>。

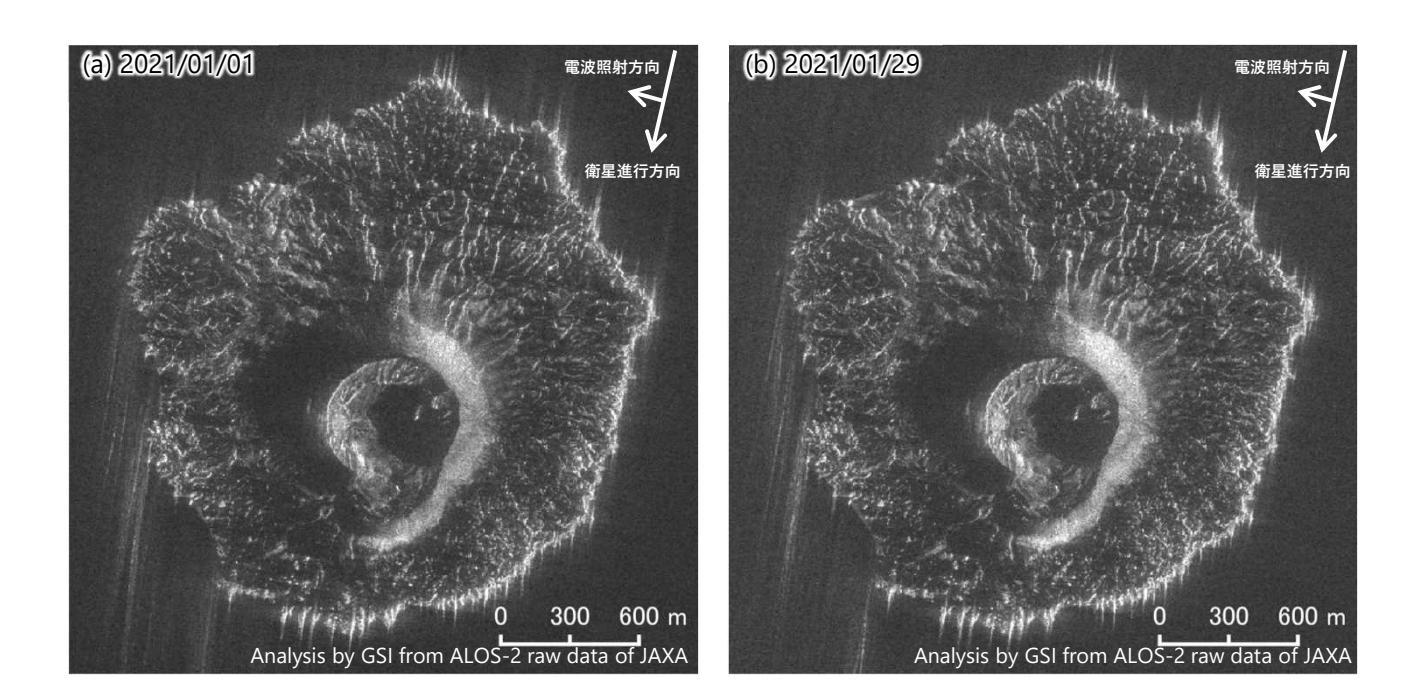
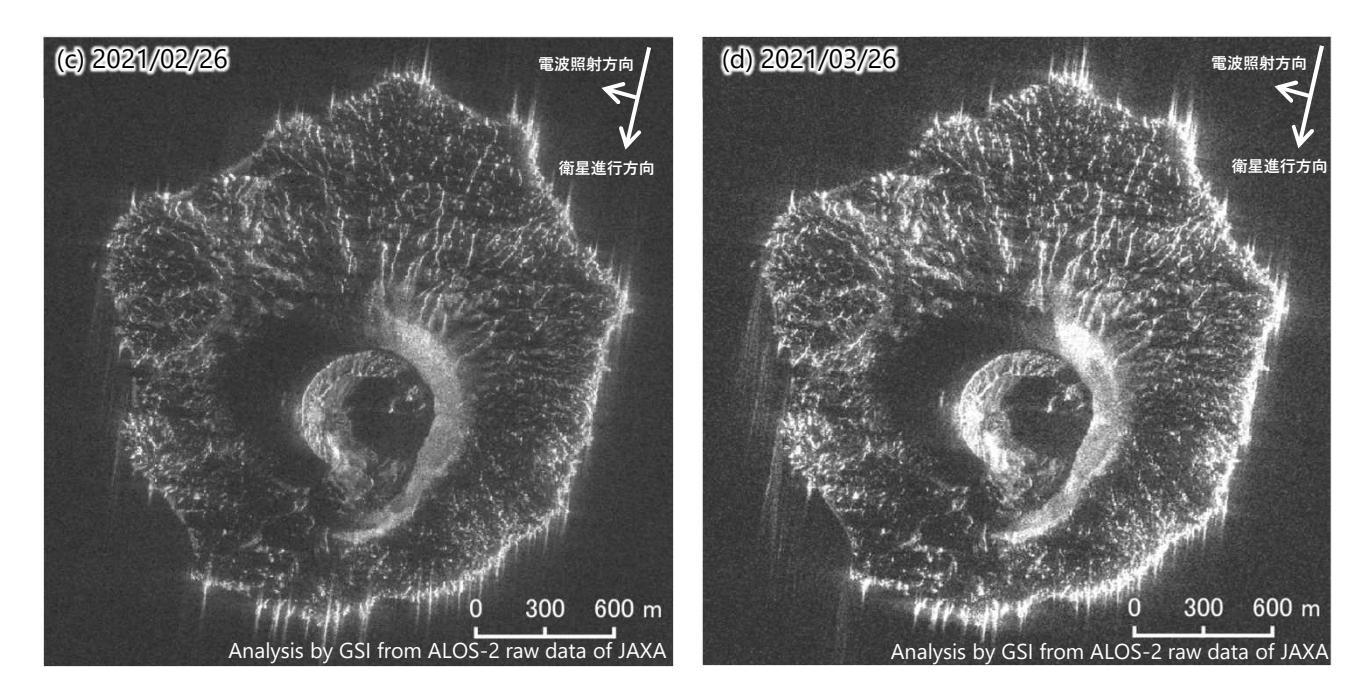
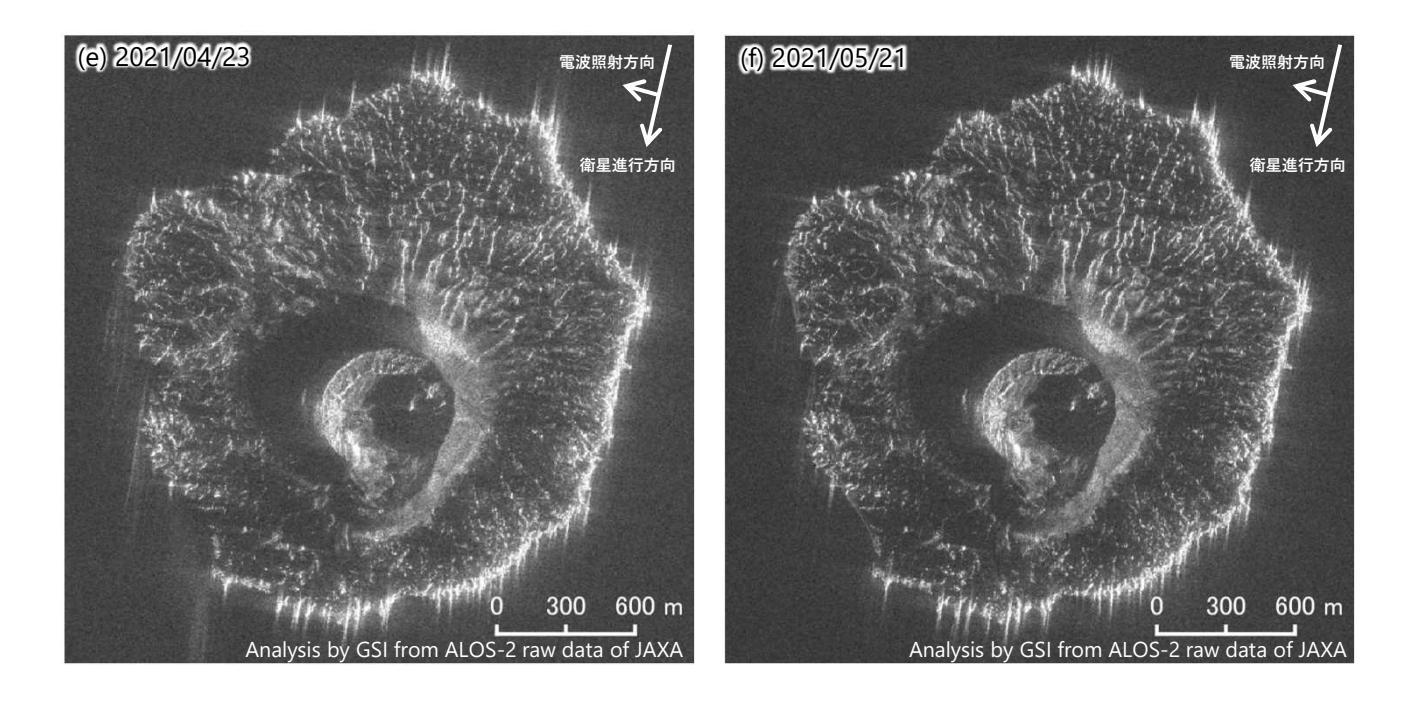
#### 第2図 「だいち2号」PALSAR-2による西之島のSAR強度画像

海岸線及び火砕丘の形状に変化は見られません。また、島の広い範囲で降灰等によるとみられる反射強度の低い(暗い)領域が見られます。

第2図は「だいち2号」のSAR強度画像である。<u>海岸線及び火砕丘の形状に変化は見られない</u>。また、島の広い範囲で降灰等によるとみられる反射強度の低い領域が見られる。

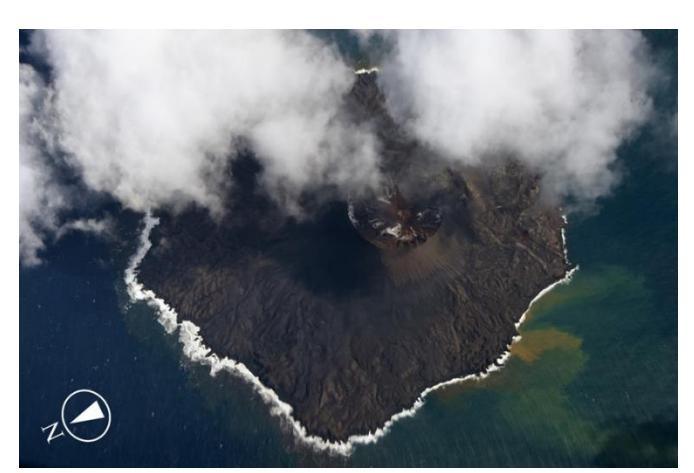
第2図 西之島 全景 2021年1月25日 13:06撮影

年月日	調査機関等	活 動 状 況
	海上保安庁	火砕丘の火口内壁及び北側火口縁から白色の火山ガスの放出
		が認められた(第2図、第3図)。前回2020年12月7日の観測
		で確認した青白色の火山ガスの放出は認められなかった。
		火砕丘北側の麓付近から微小の火山ガスの放出が認められた
2021/1/25		(第4図)。
2021/1/25		火口内壁は火砕丘の表面より高温であった(第5図)。
		南東及び南西岸に茶褐色の変色水域が、島の周囲に黄緑色の
		変色水域が認められた(第2図、第3図)。
		西之島南方5海里にある、南海丘付近の変色水は認められな
		かった。

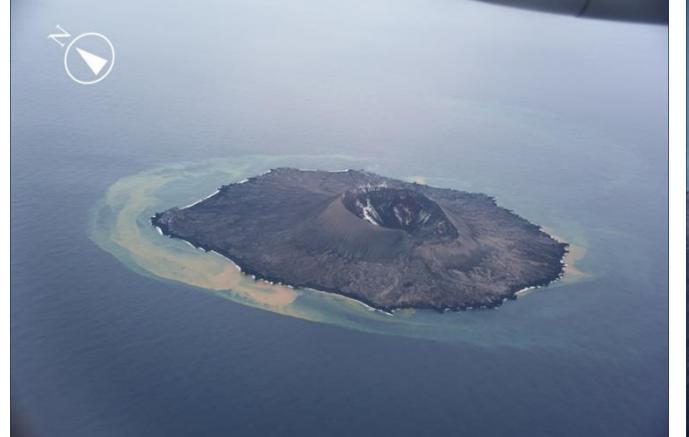
第6図 西之島 全景 2021年2月23日 13:21撮影

年月日	調査機関等	活 動 状 況
		火砕丘の火口内壁及び火口縁から白色の火山ガスが噴出して
		いた(第6図、第7図)。
		火口内壁は火砕丘の表面より高温であった(第8図)。
2021/2/23	海上保安庁	北東岸、南東岸及び南西岸に茶褐色の変色水域が認められ、
		その他島の全周にわたって黄緑色の変色水域が分布しており、
		北東岸から北東方向に黄緑色の変色水域が長さ約4kmにわたっ
		て分布していた(第6図)。
		火砕丘の火口内壁及び北側火口縁から白色の火山ガスの放出
		が認められた(第9図)。火砕丘北側の麓付近からの微小な火山
		ガスの放出は認められなかったが、
		複数ある噴出口のうち西部の噴出口付近に硫黄の析出と思われ
		る黄色い変色が認められた(第11図)。
2021/3/15	海上保安庁	火口内壁は火砕丘の表面より高温であった(第12図)。
		火砕丘東部に土煙様のものが舞い上がっていた(第9図〜第
		11図)。周辺に高温域は認められなかった。(第12図)。
		南東及び南西岸に茶褐色の変色水域が、島の周囲に黄緑色の
		変色水域が認められた(第9図・第10図)。2021年2月の観
		測時に比べると変色水域の分布範囲は狭かった。
2021/4/5 海上保安庁		大部分が雲に覆われており詳細な調査はできなかったが、
2021/ 4/ 0	博工作女方	西之島南西部に黄褐色の変色水域が分布していた(第13図)。
		火砕丘の火口内壁及び北側火口縁から白色の火山ガスの
		放出が認められた(第15図)。火砕丘北部の麓付近からも
	第 三 管 区 海上保安本部	火山ガスが認められた(第16図)。
2021/5/28		火口内壁は火砕丘の表面より高温であった。火砕丘南部麓
2021/0/20		にも高温域が認められた。なお、火山ガスの放出を認めた火砕
		丘北部の熱画像は撮影できなかった(第17図)。
		観測を実施できた西之島南部及び西部の岸線において
		赤褐色になっている箇所が認められた(第16図・第18図)。
	海上保安庁	火砕丘の火口内壁及び北側火口縁から白色の火山ガスの
		放出が認められた(第20図)。

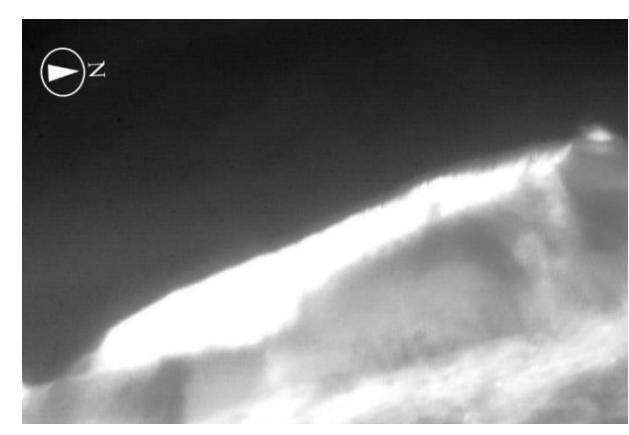
第19図 西之島 東部火口(熱画像)2021年6月8日 14:50撮影

2021/6/8		火口内壁は火砕丘の表面より高温であった(第19図)。
		島の南東部に黄褐色の変色水域が分布していた(第20図)。
		島の南西部から西部、北西部にかけては天候の都合により
		観測できなかった。

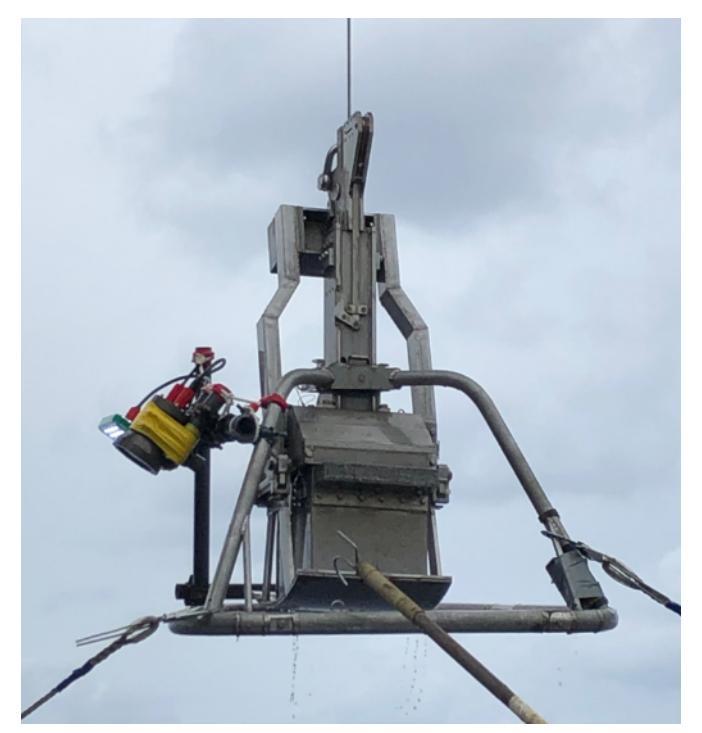
図 1:ボックスコアラー。箱型の採泥器 で海底のごく表層数十 cm を層序を乱さ ずに採取することが可能。今回採取した 試料は表層 4~19 cm。採泥面積は 33 X 33 cm (0.1 m<sup>2</sup>)。

噴出したマグマ組成: 2020年12月から2021年1月にかけて行われた2航海(KR20-E06およびKS-21-2)においてはボックスコアラー(図1)および無人探査機ハイパードルフィンのプッシュコア(図2)をもちいて海底の表層堆積物を採取した(図3)。またKR20-E06ではドローンを用いて西之島の表層に堆積した火山灰を採取した。島内に堆積した火山灰は、2020年7月11日に気象庁凌風丸によって採取された火山灰と類似の玄武岩質安山岩組成(54-56 wt% SiO2)を示す。一方、ボックスコアおよびプッシュコアで採取された火山砕屑物は、これらと同様な玄武岩質安山岩を含むと同時に、玄武岩からデイサイトのより広い組成を示した(図4)。このことは、2020年の爆発的噴火を起こしたマグマが、玄武岩質安山岩のみではないこと、海上や陸上で採取された玄武岩質安山岩の火山灰はその一部組成、おそらく、もっとも大量に噴出した組成を示していることを示唆する。

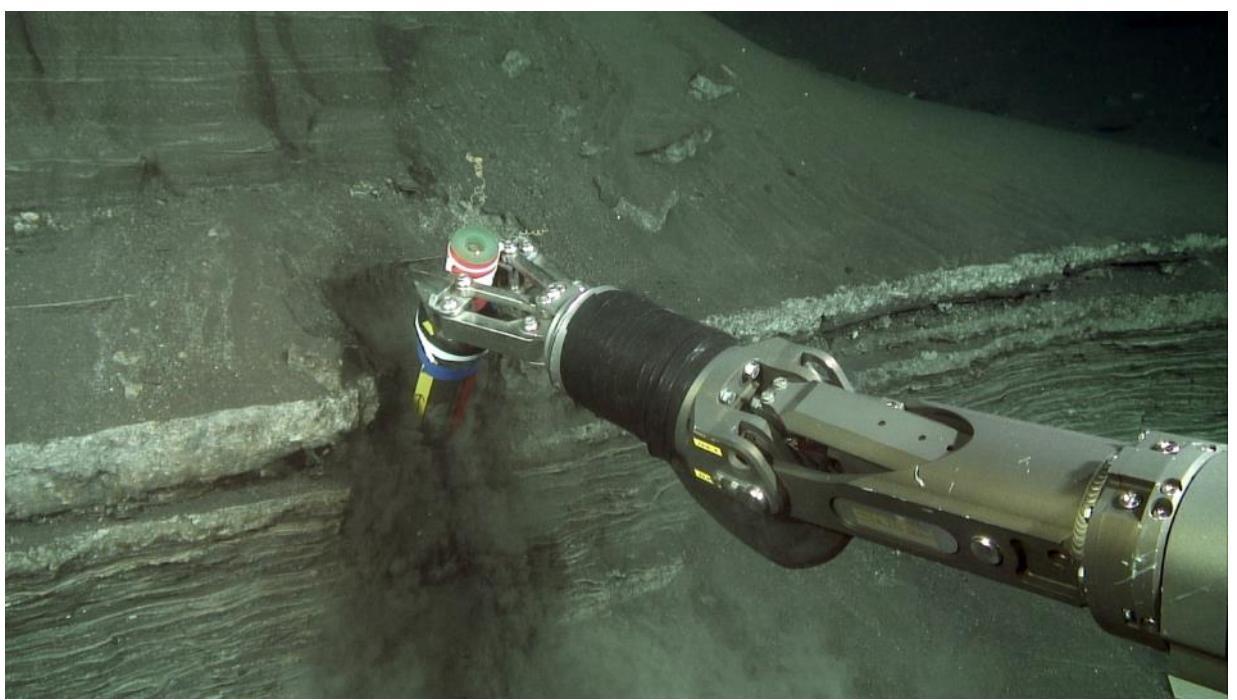
図 2: プッシュコア(直径 7 cm、長さ 30 cm の柱状採泥器)で火山灰を採取するハイパ ードルフィン。西之島の北 15 km、水深 2,500 m の海底に堆積した火山灰。
