# 第 148 回 火山噴火予知連絡会資料

西之島

令和3年6月30日

# 西之島

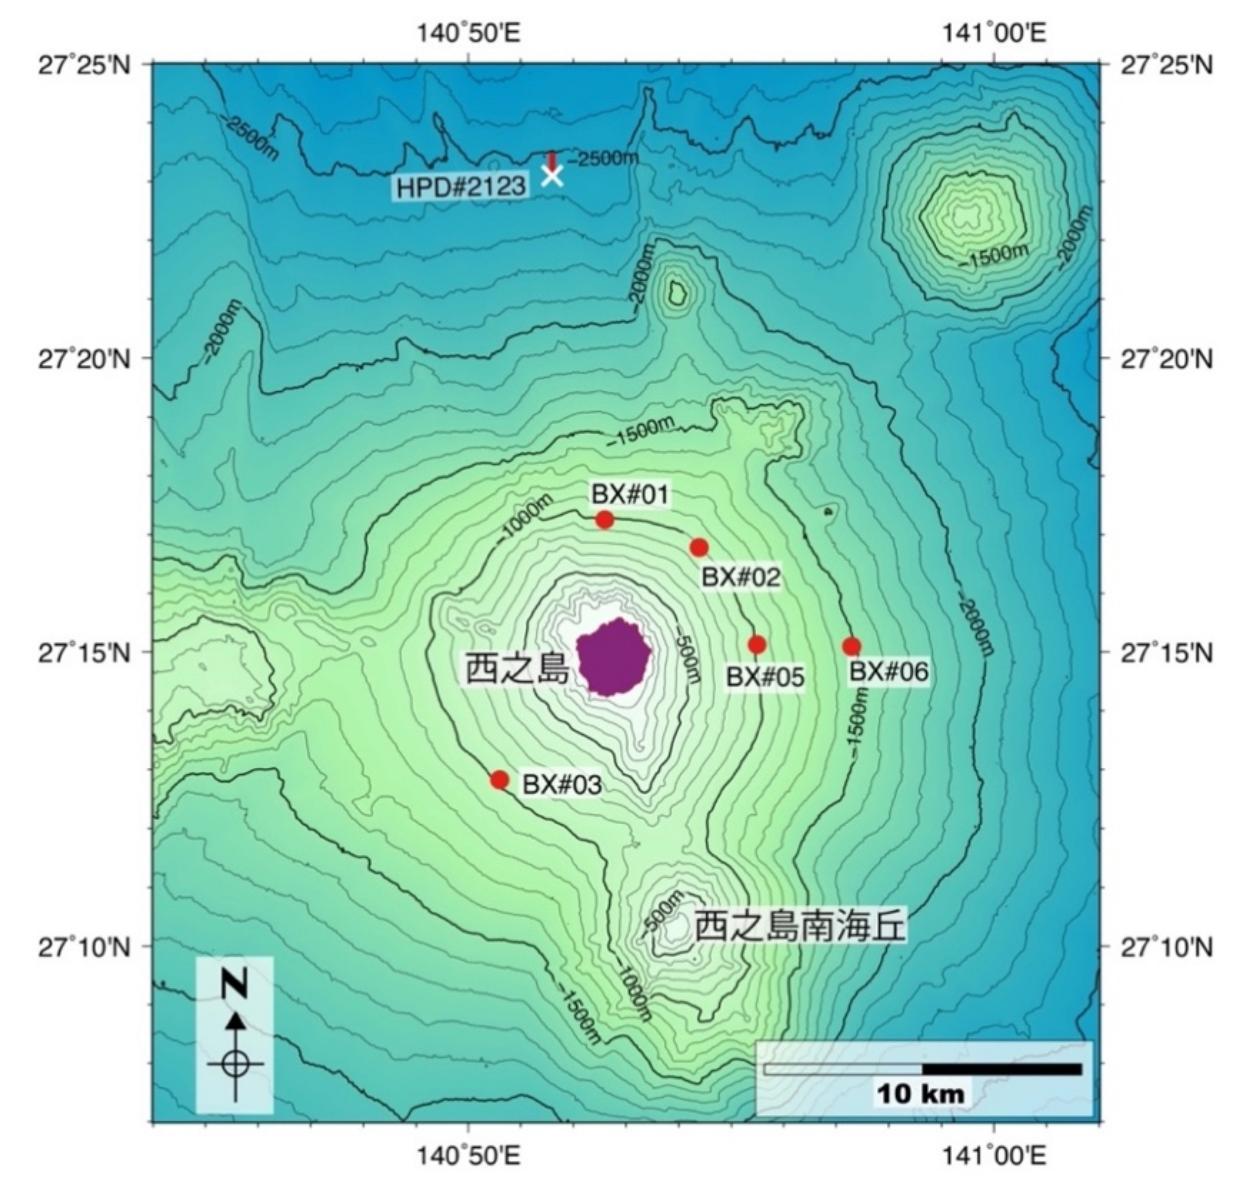
図 3:2020 年 12 月 15~29 日に実施された JAMSTEC 研究船「かいれい」調査航海 KR20-E06 におけるボックスコアを用いた試料採取場所(BX#01~BX#06、BX#04 は 失敗)および 2021 年 1 月 21 日~1 月 30 日「新青丸」/「ハイパードルフィン」調査 航海 KS-21-2 におけるハイパードルフィンによる試料採取場所 HPD#2123。

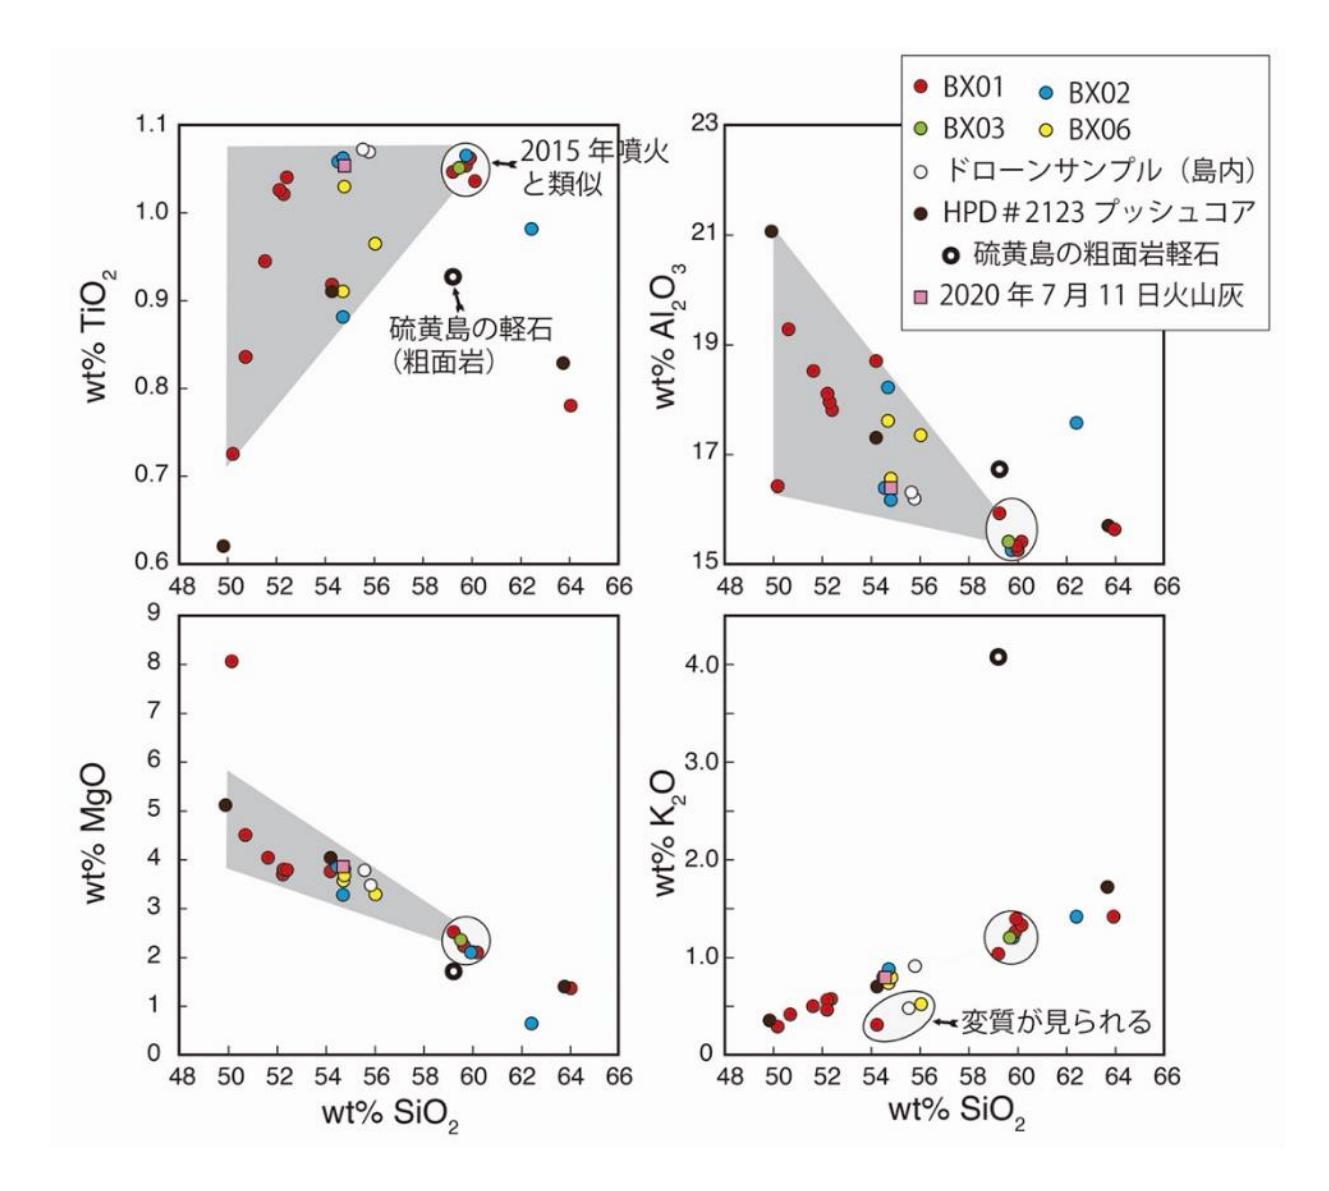
図4: 西之島周辺海域の海底表層の火山砕屑物および火山島からドローンで採取された火山灰の組成(無水100%にノーマライズしたもの)。ドローン試料は2020年7月11日 に気象庁凌風丸で採取された火山灰と類似の組成を示す。海底表層堆積物は上記の組成を 含み、玄武岩からデイサイトの広い組成範囲を示す。2015年噴火のほぼ均質な安山岩 (SiO2~60%)の組成を示すものも含まれる。また、ハイパードルフィンで採取された もの HPD#2123 とボックスコアで採取されたものは同じ組成範囲を示し、最近の噴火が 広い組成範囲をもつことを示唆する。

噴出したマグマ組成: 2020年12月から2021年1月にかけて行われた2航海(KR20-E06およびKS-21-2)においてはボックスコアラー(図1)および無人探査機ハイパードルフィンのプッシュコア(図2)をもちいて海底の表層堆積物を採取した(図3)。またKR20-E06ではドローンを用いて西之島の表層に堆積した火山灰を採取した。島内に堆積した火山灰は、2020年7月11日に気象庁凌風丸によって採取された火山灰と類似の玄武岩質安山岩組成(54-56 wt% SiO2)を示す。一方、ボックスコアおよびプッシュコアで採取された火山砕屑物は、これらと同様な玄武岩質安山岩を含むと同時に、玄武岩からデイサイトのより広い組成を示した(図4)。このことは、2020年の爆発的噴火を起こしたマグマが、玄武岩質安山岩のみではないこと、海上や陸上で採取された玄武岩質安山岩の火山灰はその一部組成、おそらく、もっとも大量に噴出した組成を示していることを示唆する。

鉱物組成分析など今後のより詳細な検証が必要であるが、マグマ組成のバリエーションか ら、今回の爆発的な噴火の要因として、マグマ混合がはたす役割が大きいことが推察され る。一つの仮説として、西之島の地下で、これまで安定的に存在し、断続的に溶岩を噴出 していた安山岩マグマ溜りに、2019年末から2020年前半にかけて連続的に大量の玄武 岩マグマが貫入した。そのため、初期には既存のマグマが押し出され、これまで同様のス トロンボリ式噴火による溶岩流出(おそらくこれまで同様の安山岩溶岩~60 wt%) SiO<sub>2</sub>)がおこった。ある程度の溶岩が流出すると、安山岩マグマ(~60 wt% SiO<sub>2</sub>)と 玄武岩マグマ(~50 wt% SiO<sub>2</sub>)のマグマ混合がおこり、玄武岩質安山岩マグマ(54-56) wt% SiO<sub>2</sub>)を生じて、スコリアや火山灰を爆発的に噴出する噴火形態(バイオレント・ ストロンボリ式噴火)へと移行した。西之島周辺海域の海底からは本質的な玄武岩礫も採 取されている。図4のハーカー図を見ると、玄武岩質安山岩マグマ(54-56 wt% SiO<sub>2</sub>) はTiO2やAl2O3で幅広い組成を持つことがわかるが、採取された玄武岩マグマを端成分 とすると、玄武岩マグマと安山岩マグマのマグマ混合で説明される(図4)。端成分とな る玄武岩マグマが TiO2や Al2O3に組成幅を持っているため、ほぼ均質な安山岩マグマと の混合で、一連の玄武岩質安山岩の組成を生成することができる。さらに既存の安山岩の 一部が融解してデイサイト(>63 wt% SiO2)軽石を生じたと考えられる。
