日三月三年八和昭
圖域區浪津陸三

(縣島福及部南縣城宮 一具)

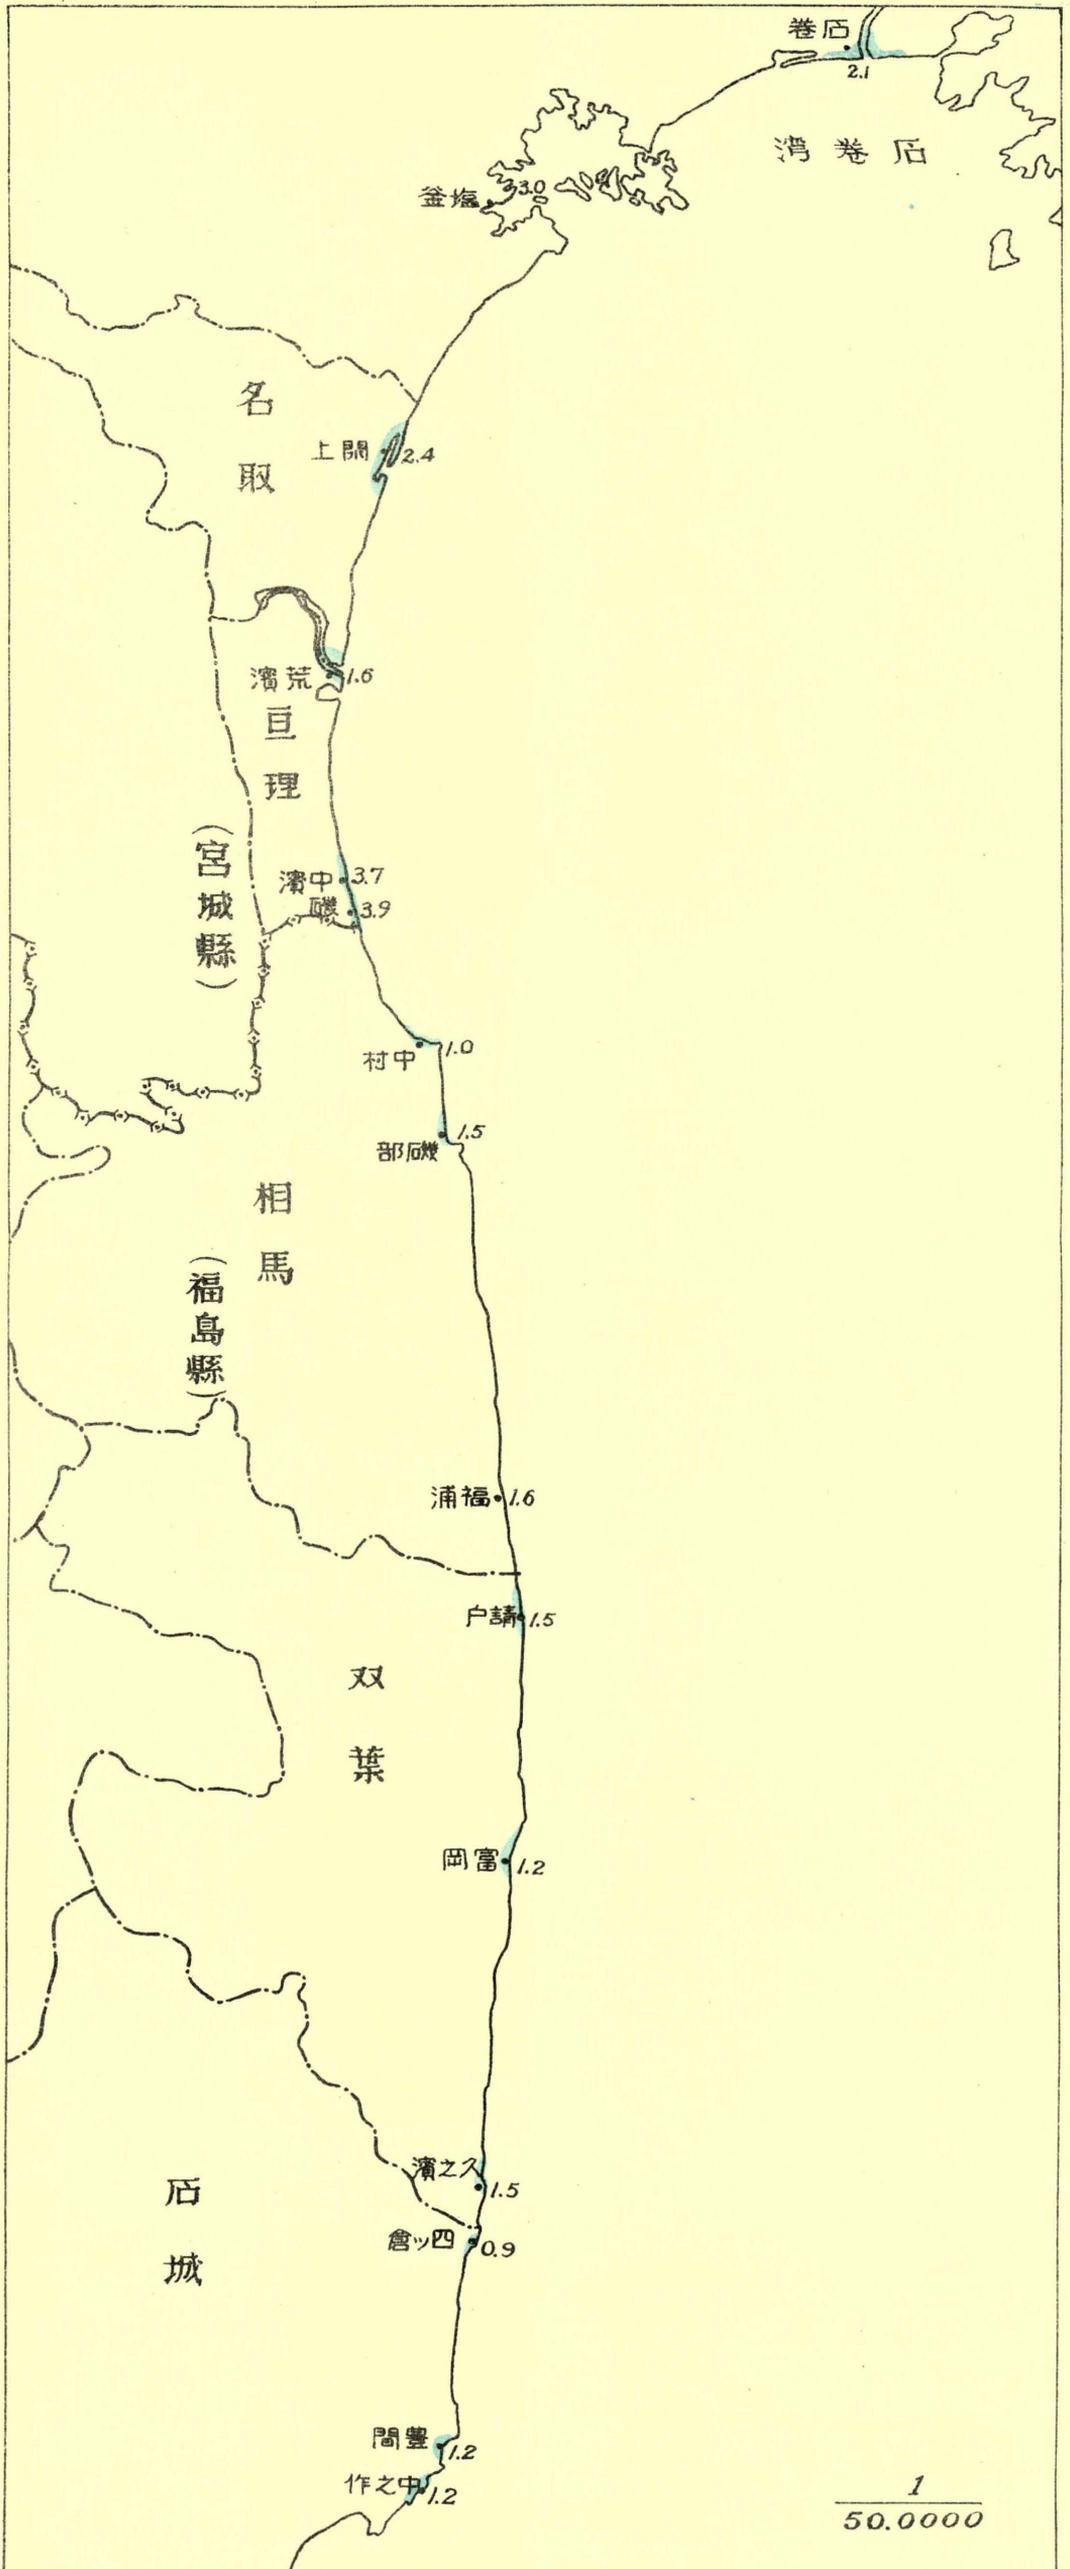
域區タケ上打へ上陸ガ浪津
(米位單)サ高ノ浪

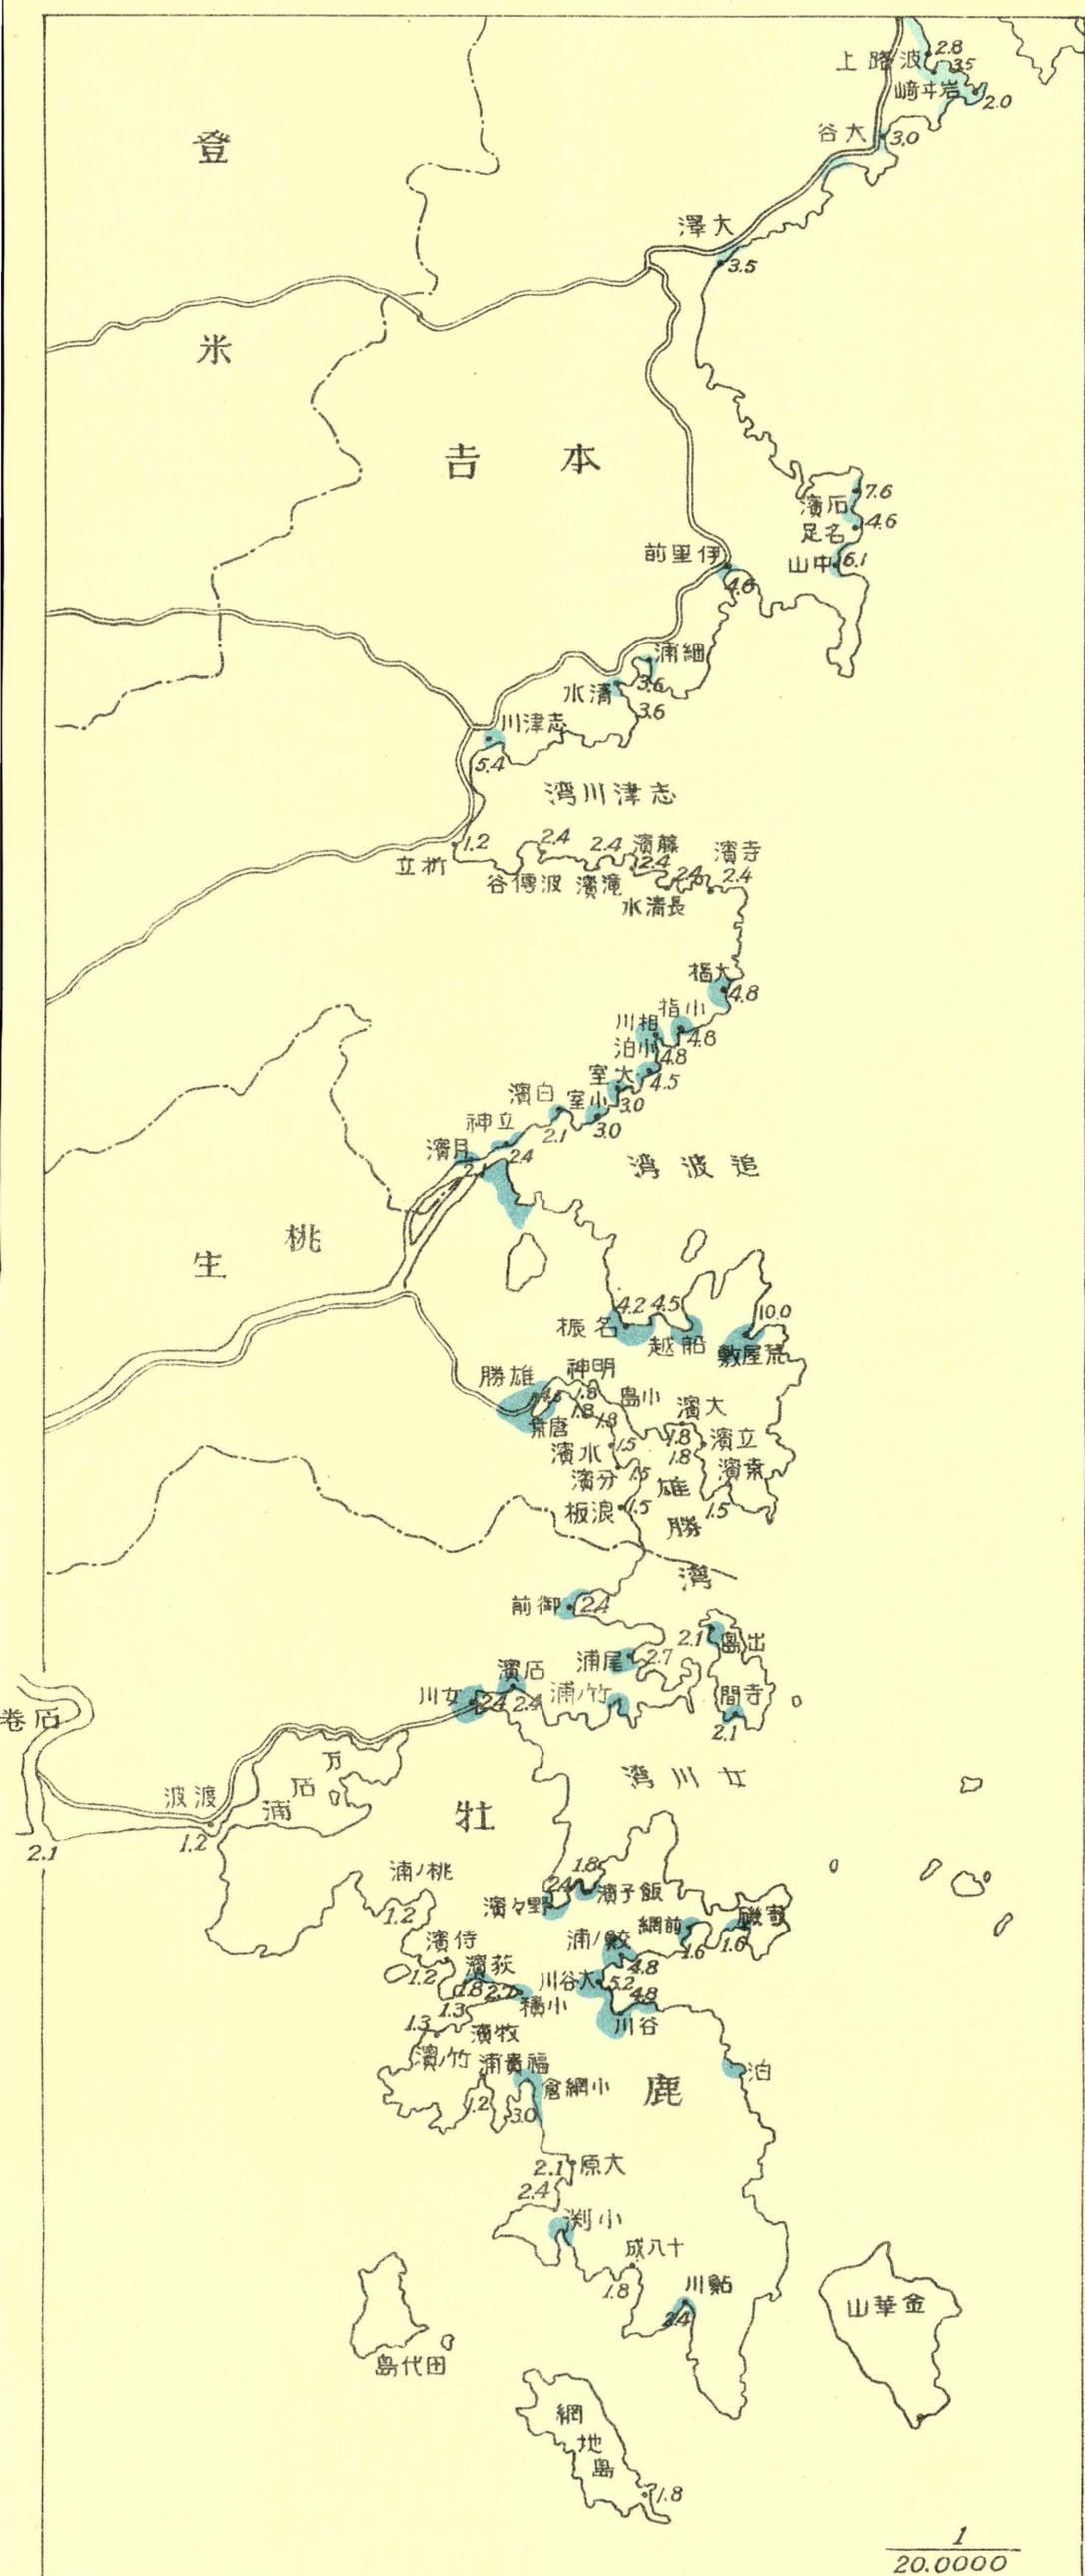
日三月三年八和昭
 圖域區浪津陸三
 (部中縣城宮 二其)

域區タケ工打へ上陸が浪津
 (米位單) 廿高ノ浪 字數

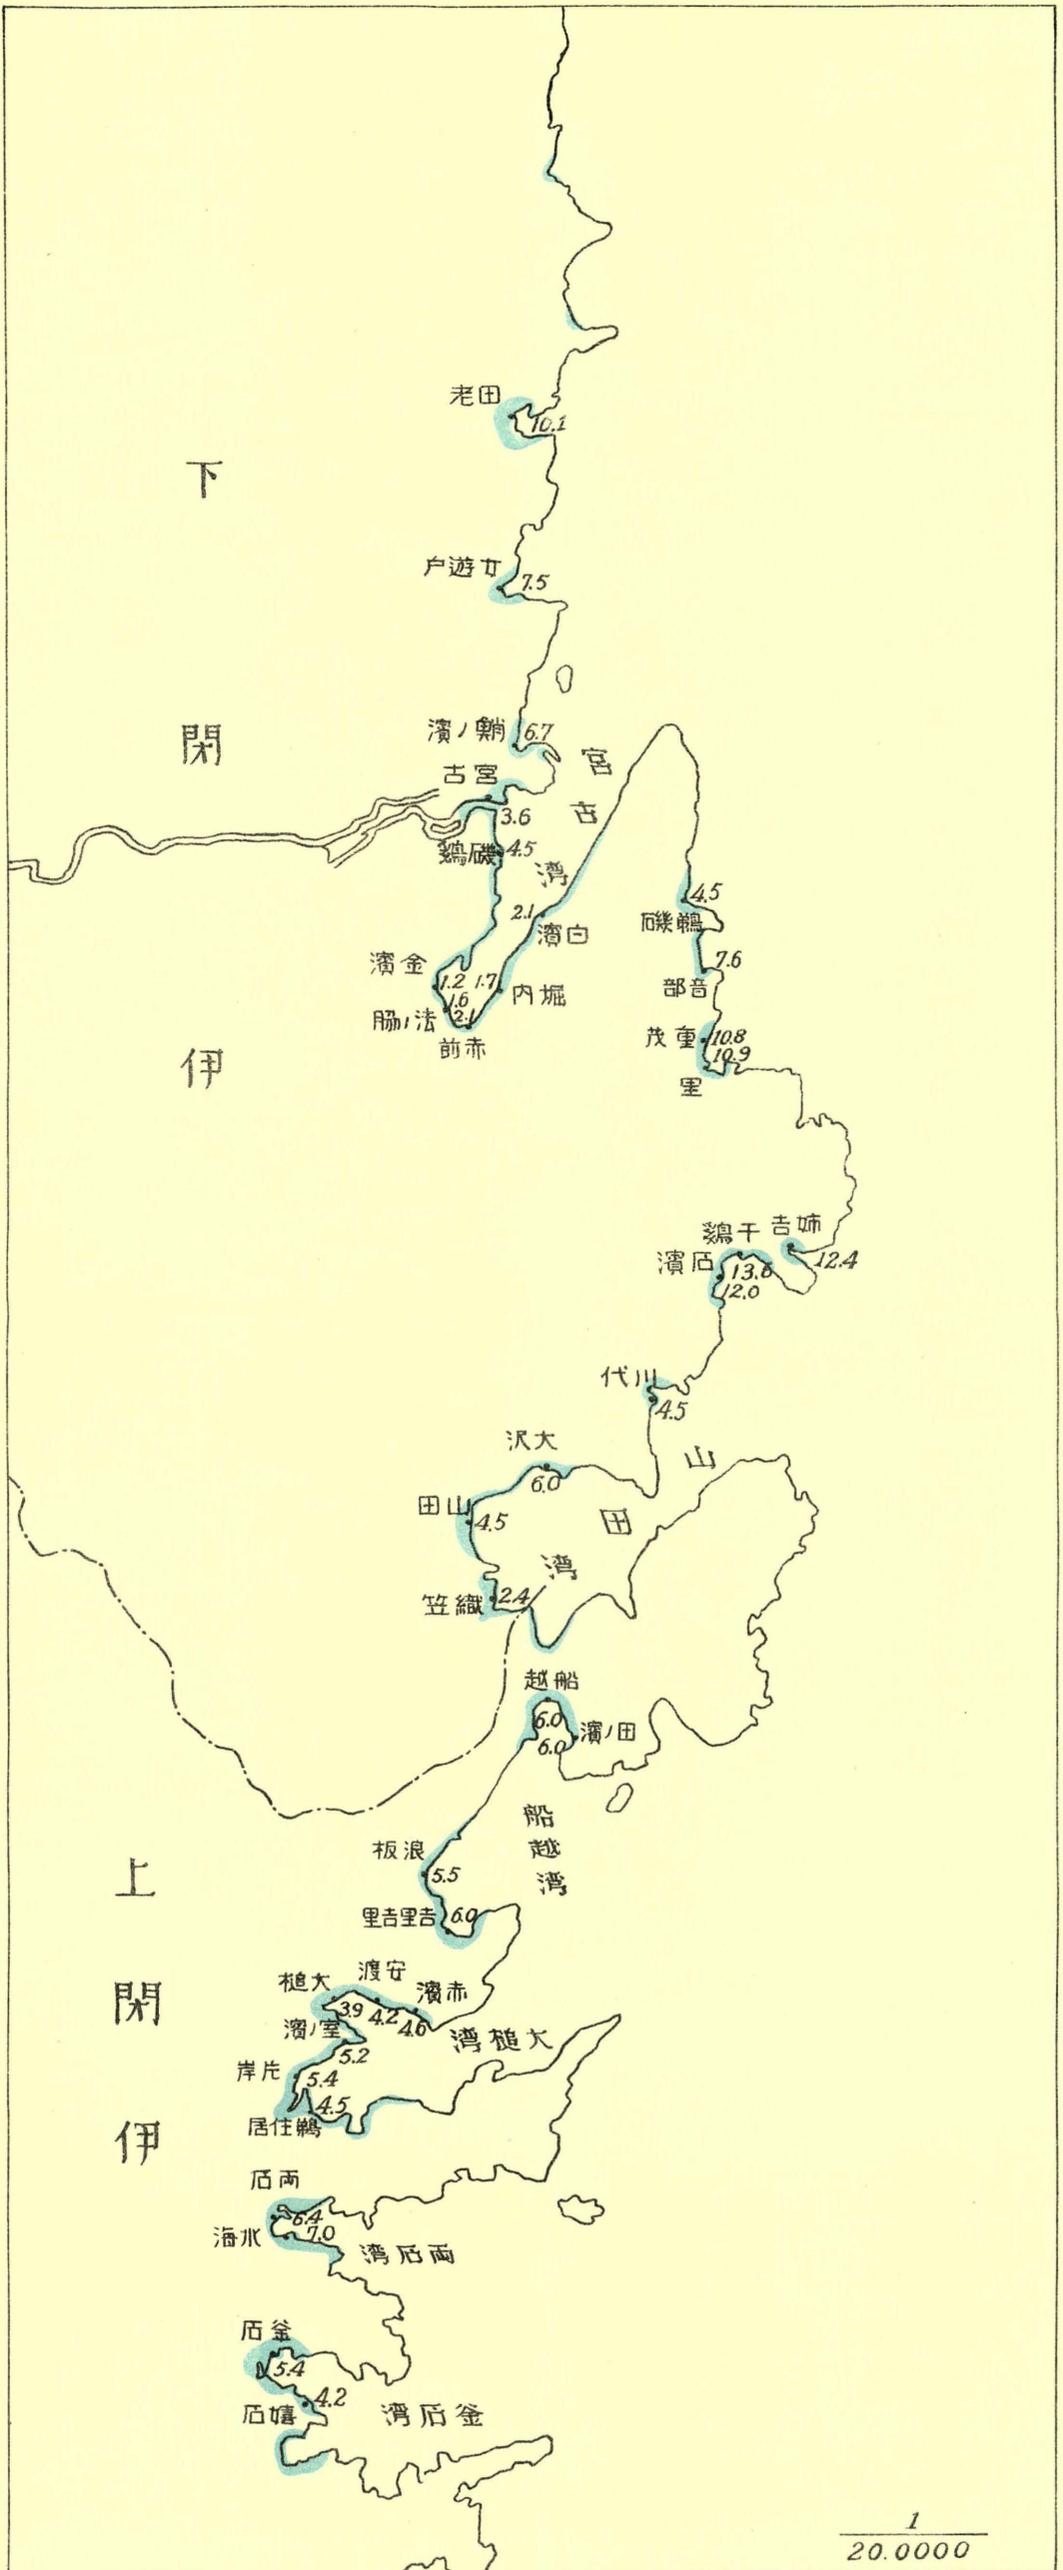
日三月三年八和昭
 圖域區浪津陸三
 (縣手岩四其)

域區タゲ上打へ上陸カ浪津
 (米位單) 廿高ノ浪

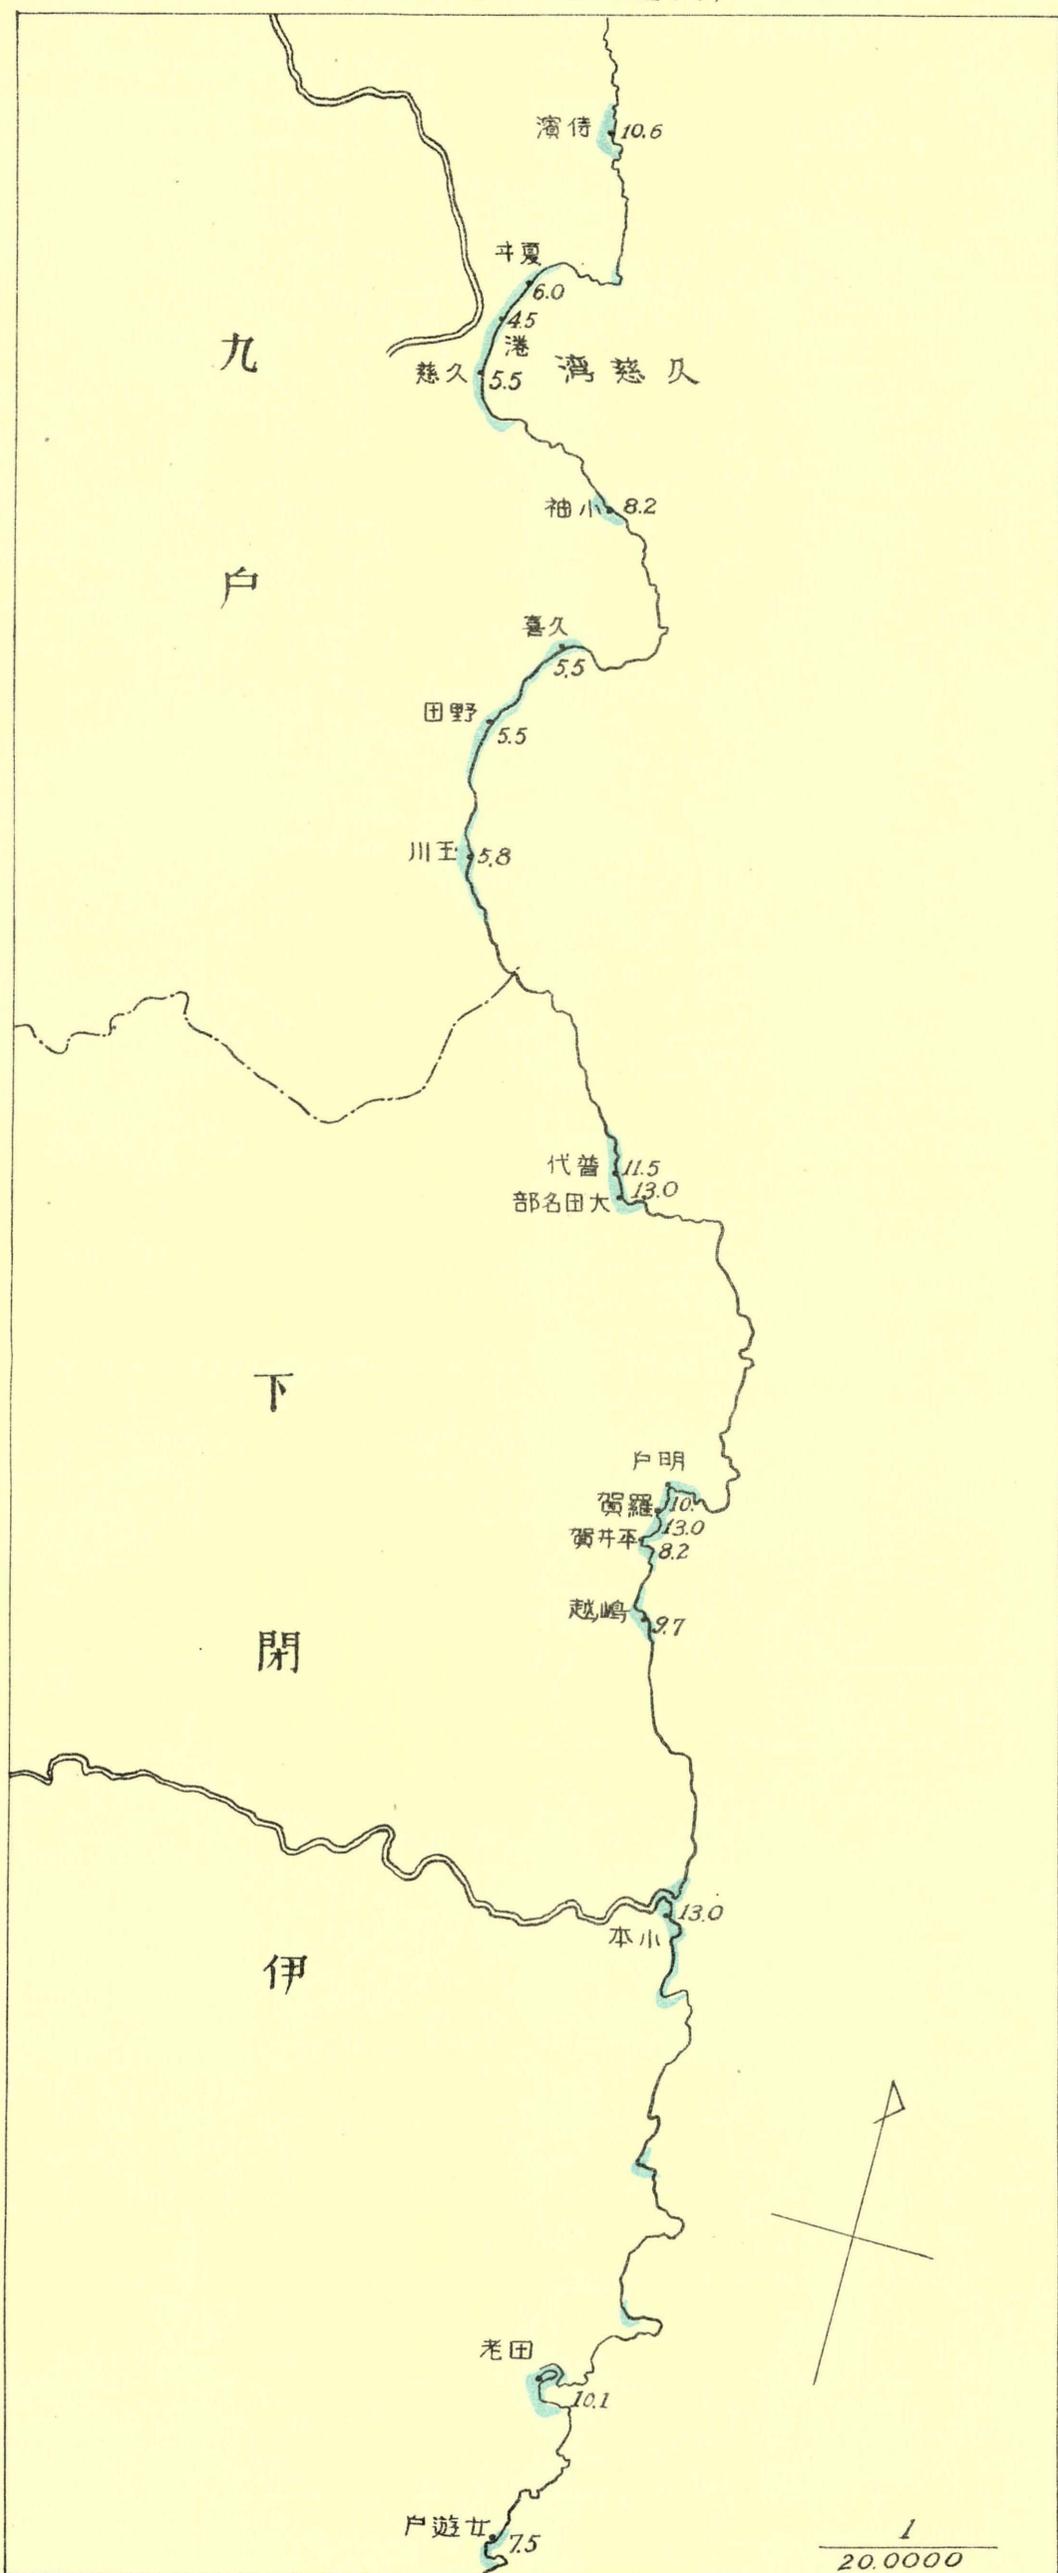
日三月三年八和昭
 圖域區浪津陸三
 (縣手岩五其)

域區タゲ上打へ上陸ガ浪津
 (米位單)サ高ノ浪

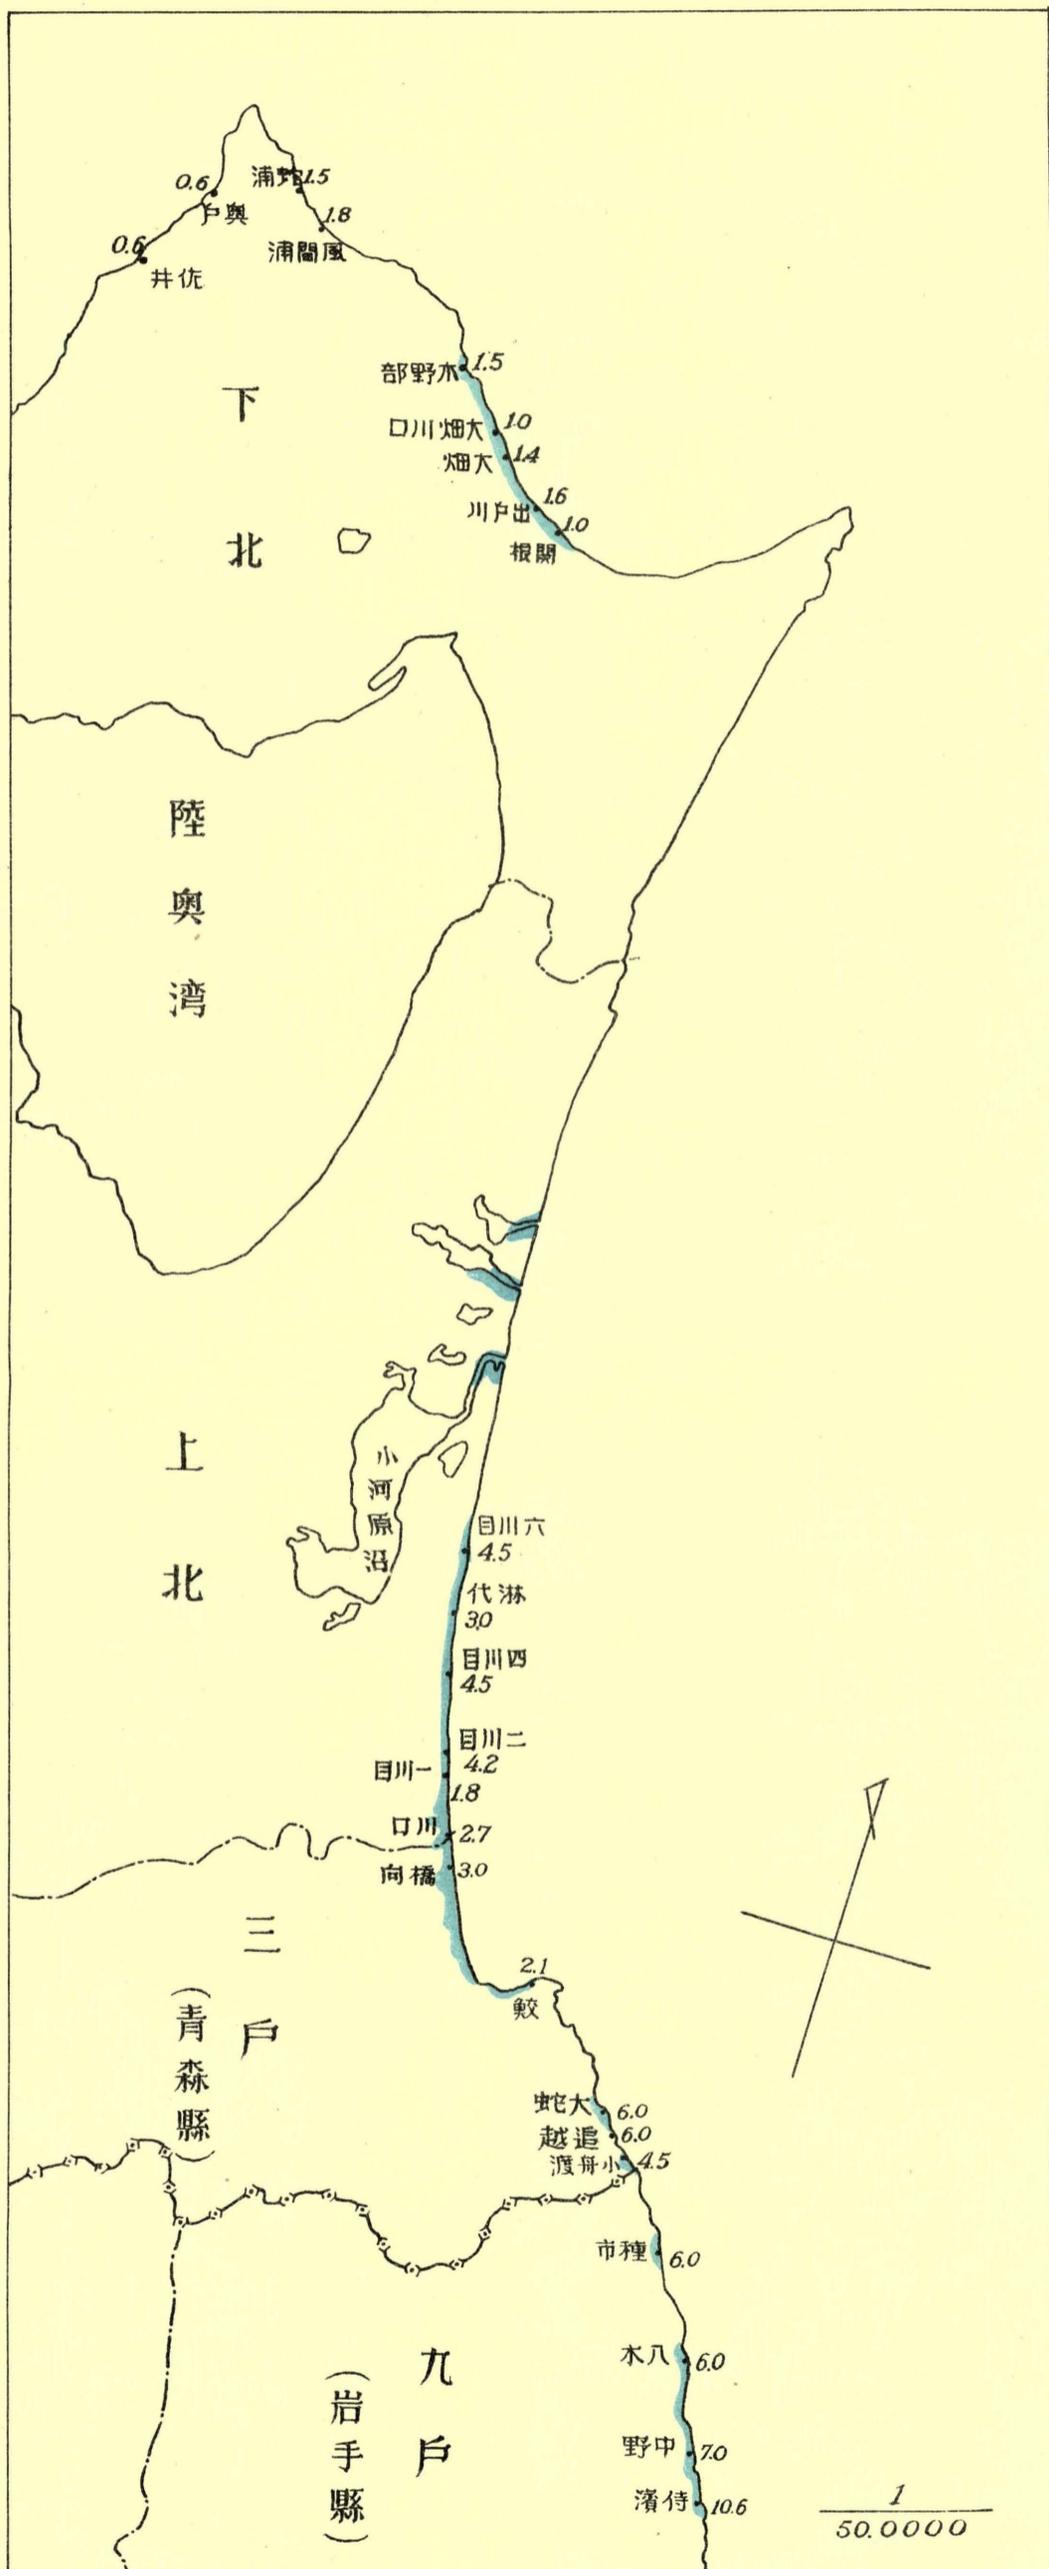
(縣森青及部北縣手岩 六其)

域區タゲ上打へ上陸ガ浪津
(米位單)サ高ノ浪

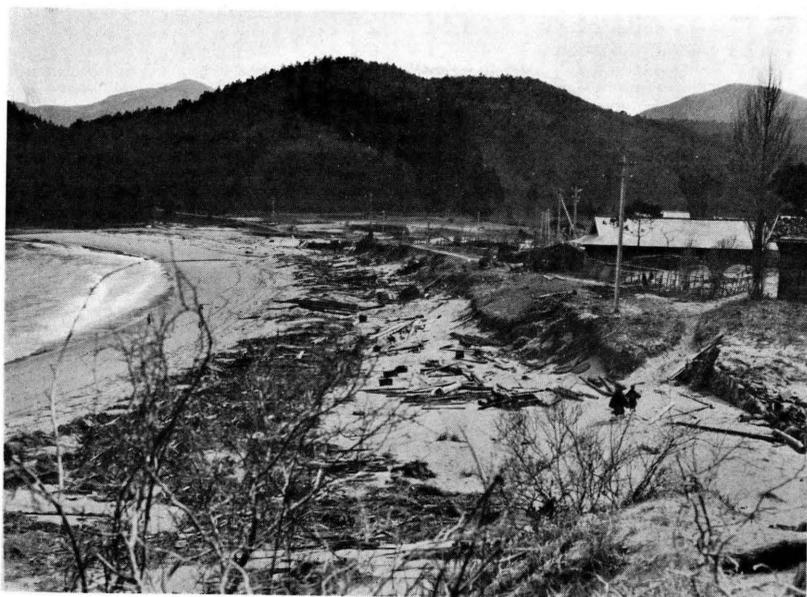
一、宮城縣大原村大谷川
堤防の決壊を示す（全景）

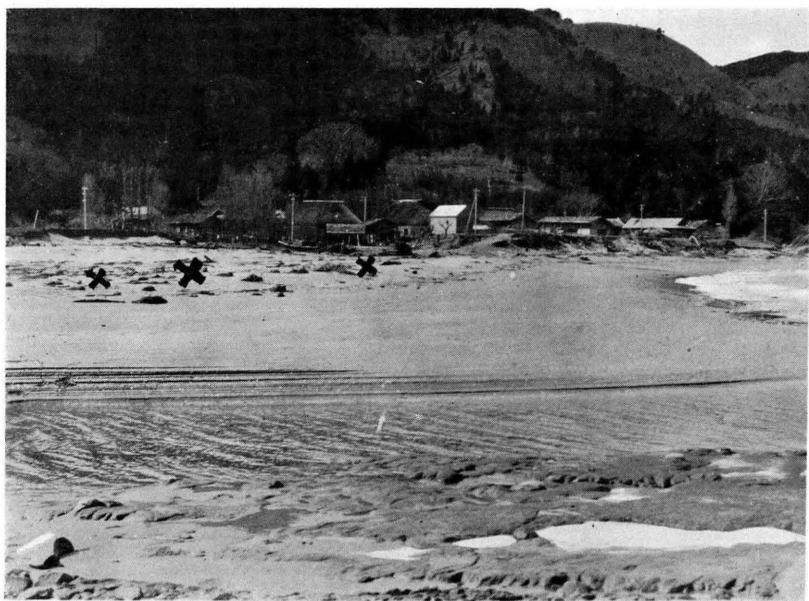
二、大原村大谷川
堤防の決壊（×印堤防の跡）

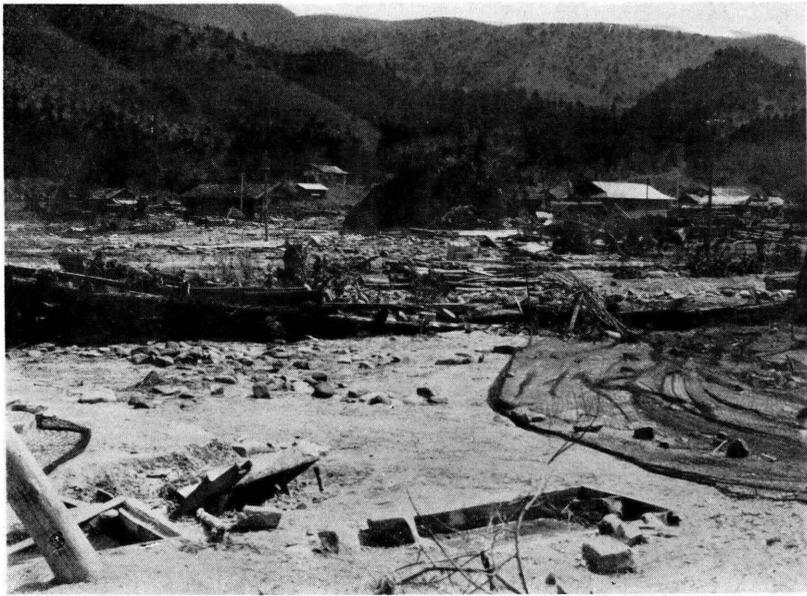
三、大原村谷川
流失家屋の跡

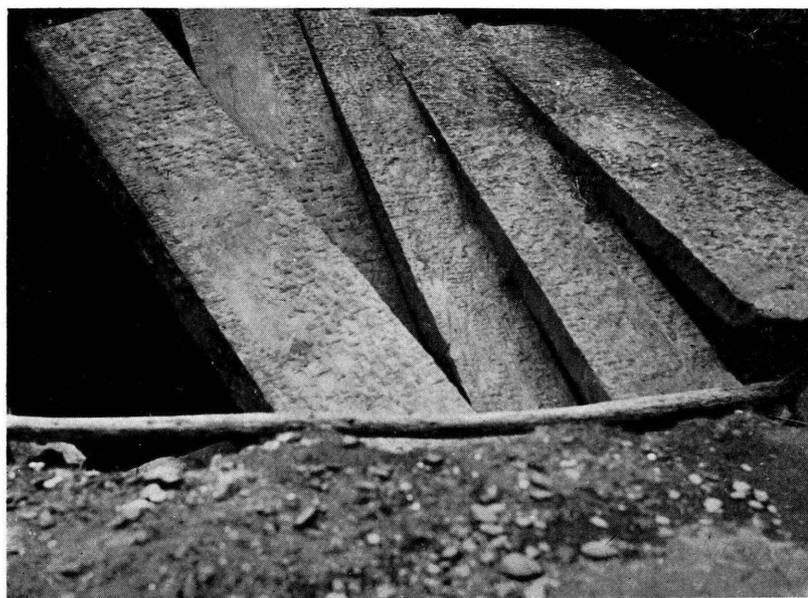
六、大原村小網倉
小川の河口にかゝる石橋の破損を示す
(鷺坂)

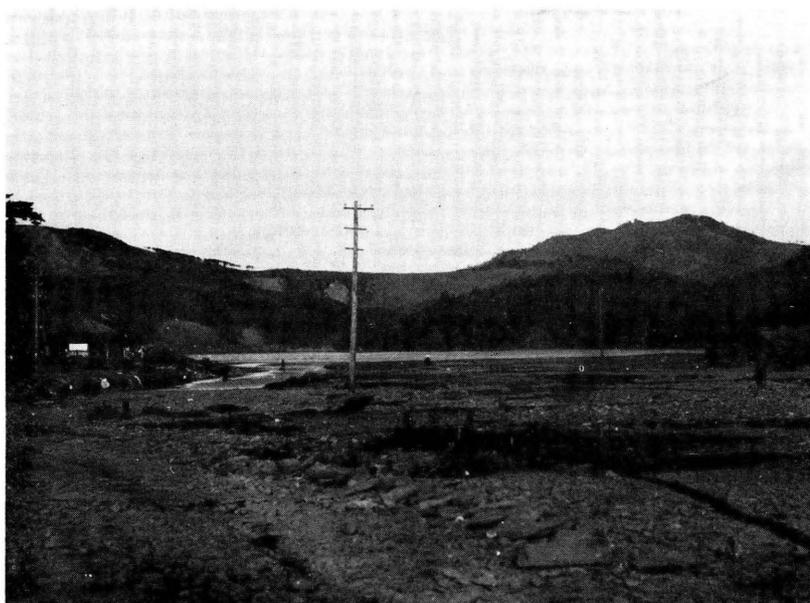
十二、十五濱村雄勝海岸を臨む手前は家屋流失の跡

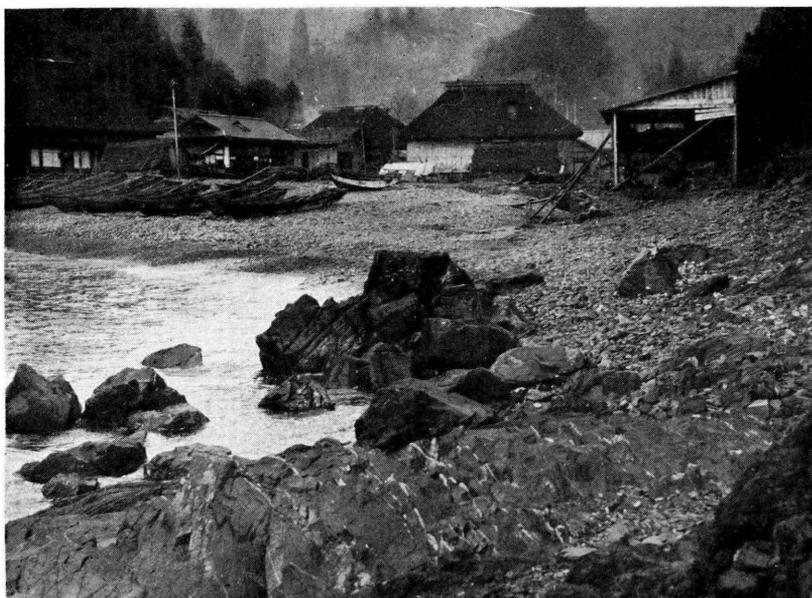
十四、宮城縣十三濱村大指
中央の空地は納屋の流失した跡である
(鷺坂)

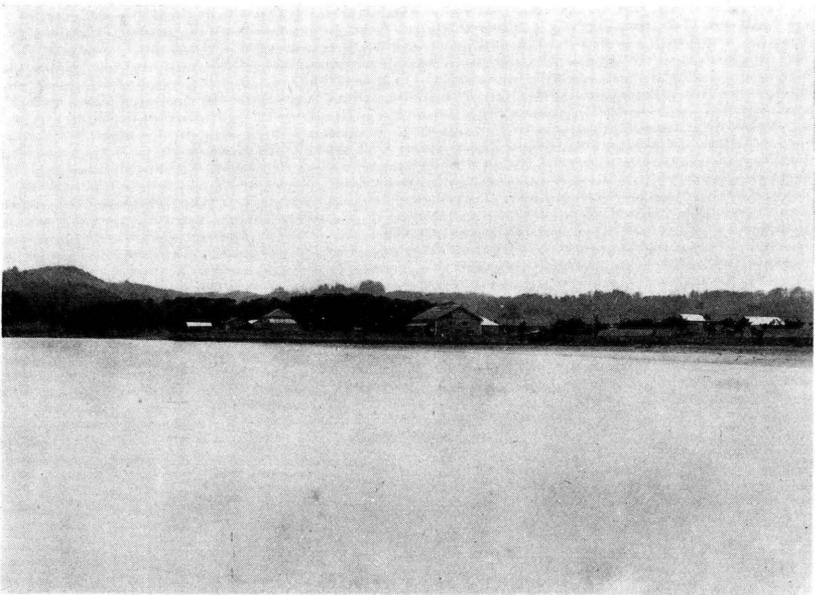
十六、宮城縣志津川町

堅牢なるコンクリート堤防を示す

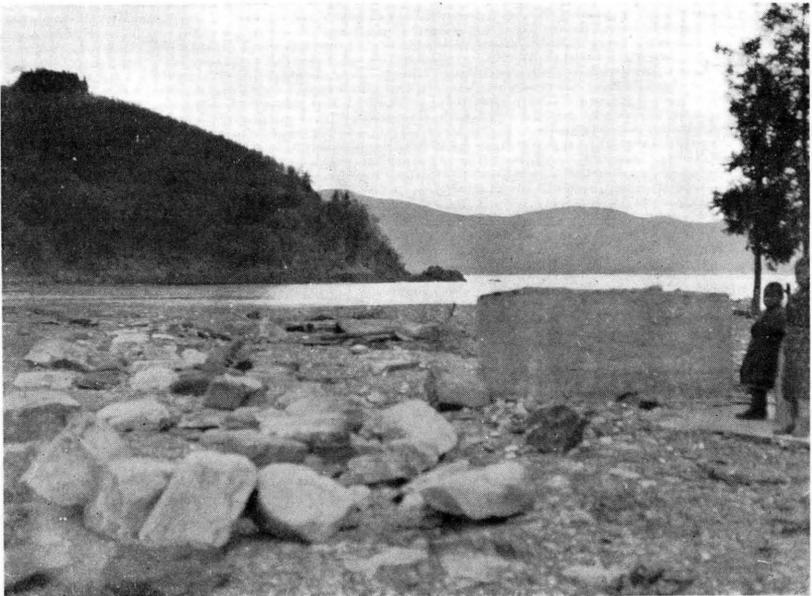
三十、唐桑村大澤コンクリートの漁類溜三十米移動

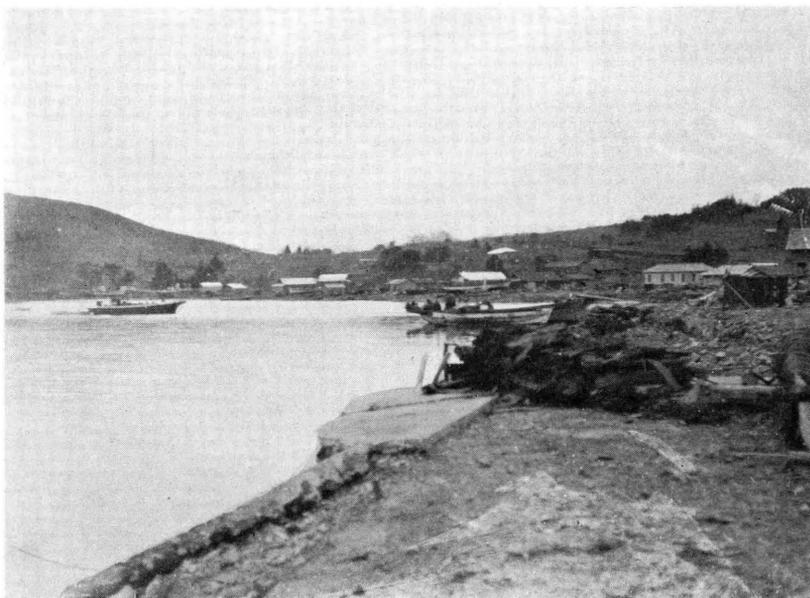
三十四、氣仙村長部港
港口にある防波堤の破壊

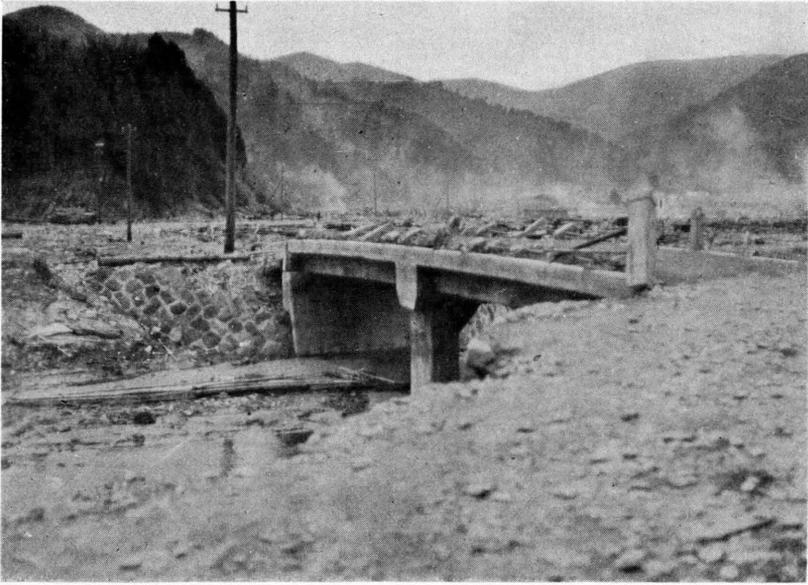
三十五、岩手縣綾里港
コンクリート橋柱の傾斜
(石川)

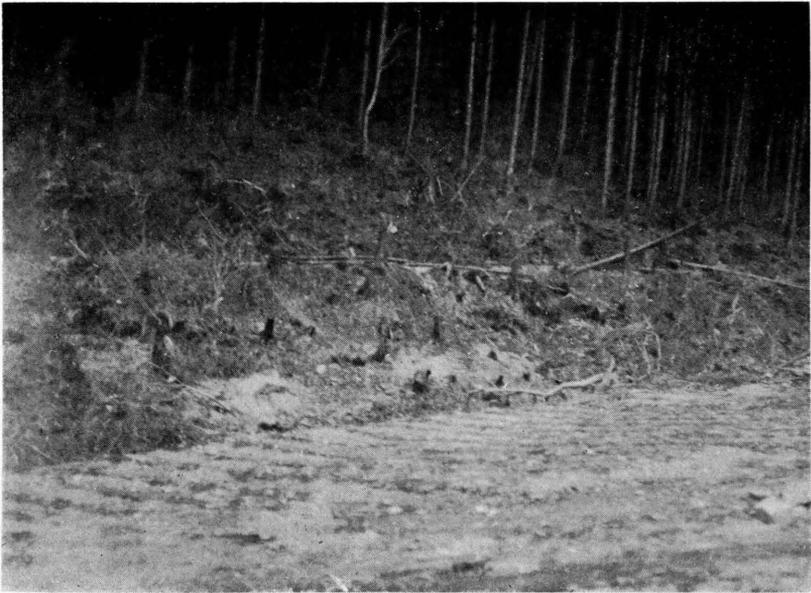
三十六、綾里村自濱、海岸の松樹は浪のために打ち切られたるを示す。
(石川)

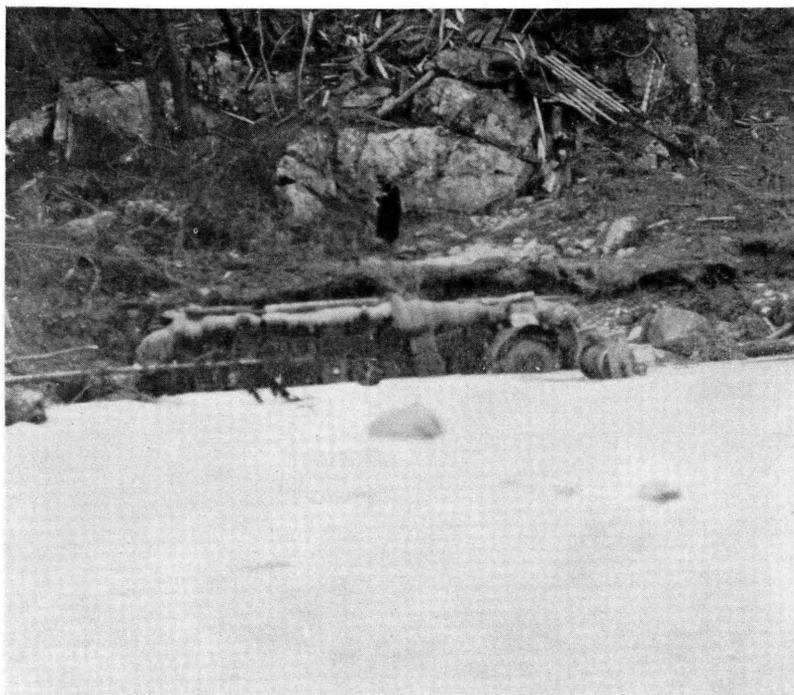
四十一、岩手縣吉濱村 海岸近くの山腹に於ける津浪襲來の跡
(本多)

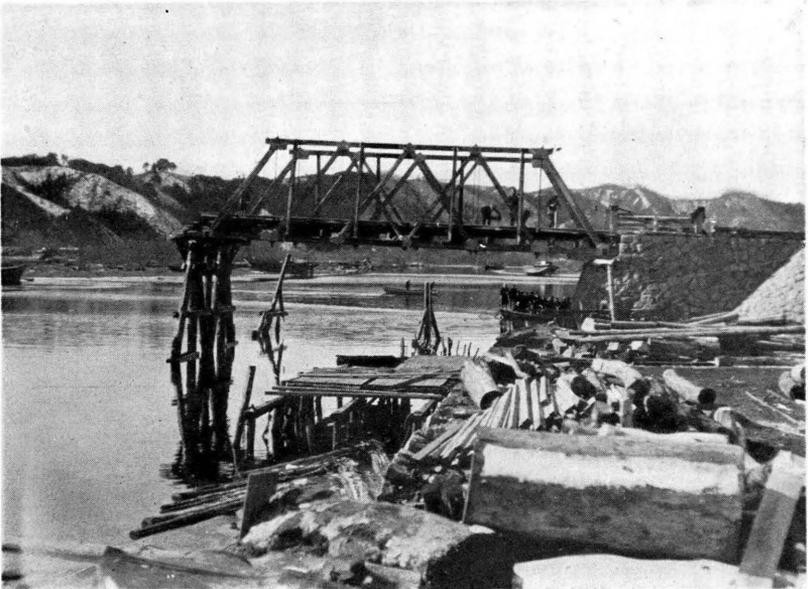
六十二、宮古町 津浪に押し上げられた船のために破損した宮古橋

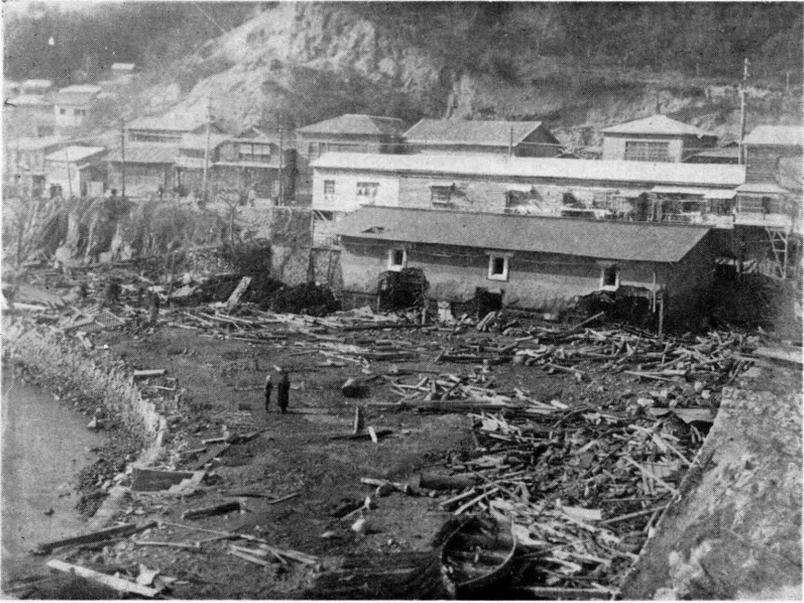
八十二、宮古町宮古橋

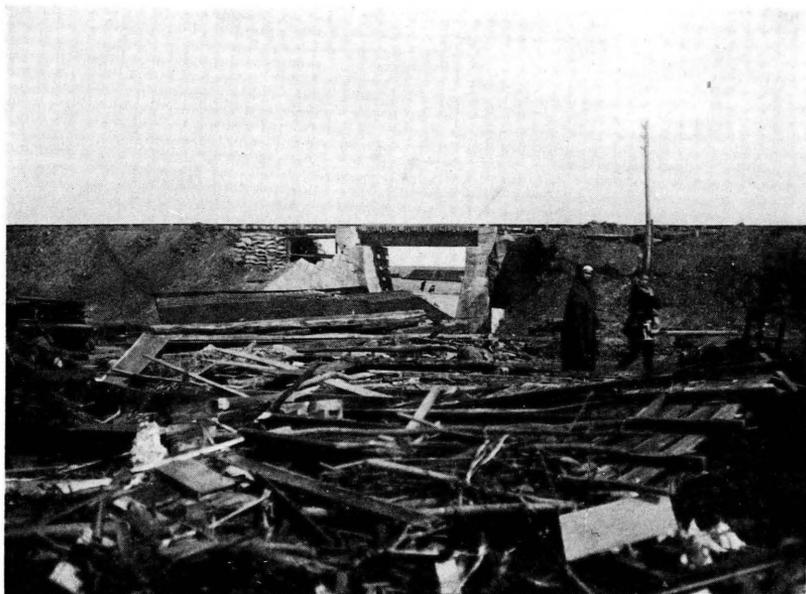
八十五、岩手縣種市村八木に於ける鐵道線路の破損

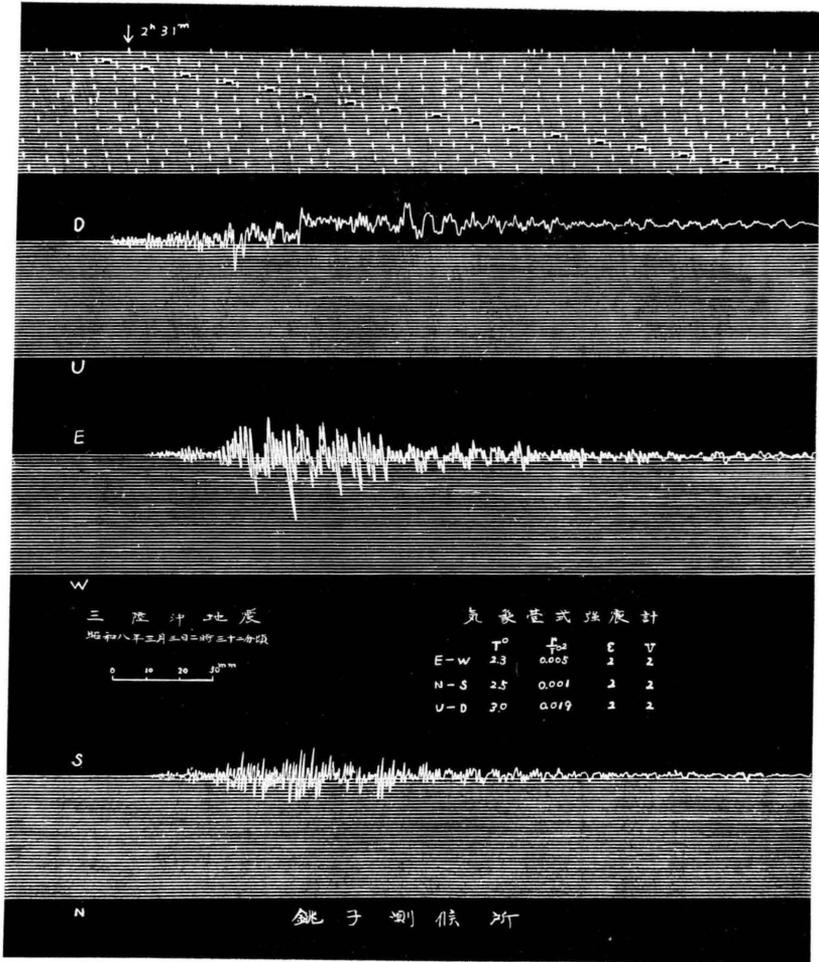
銚子測候所 強震計記象

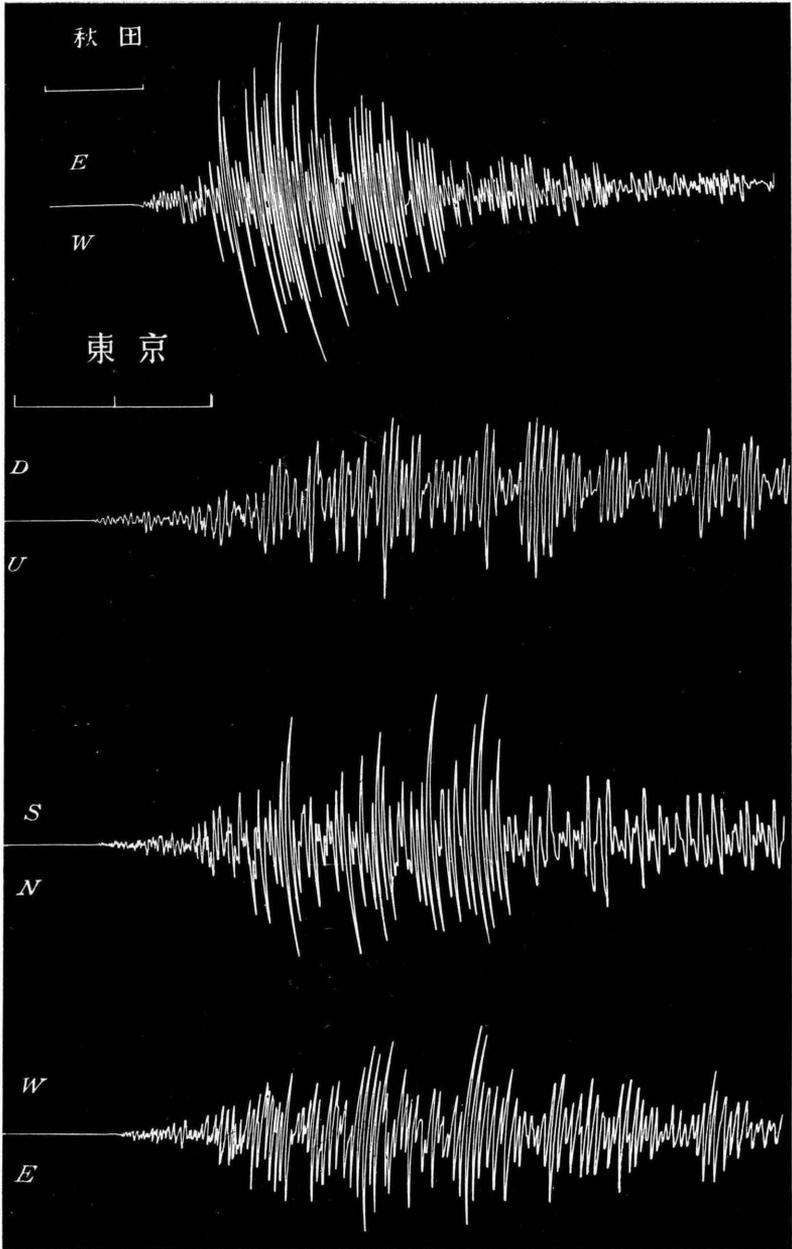
秋田測候所
中央氣象臺} 強震計記象
