日三月三年八和昭
圖域區浪津陸三

(縣島福及部南縣城宮 一具)

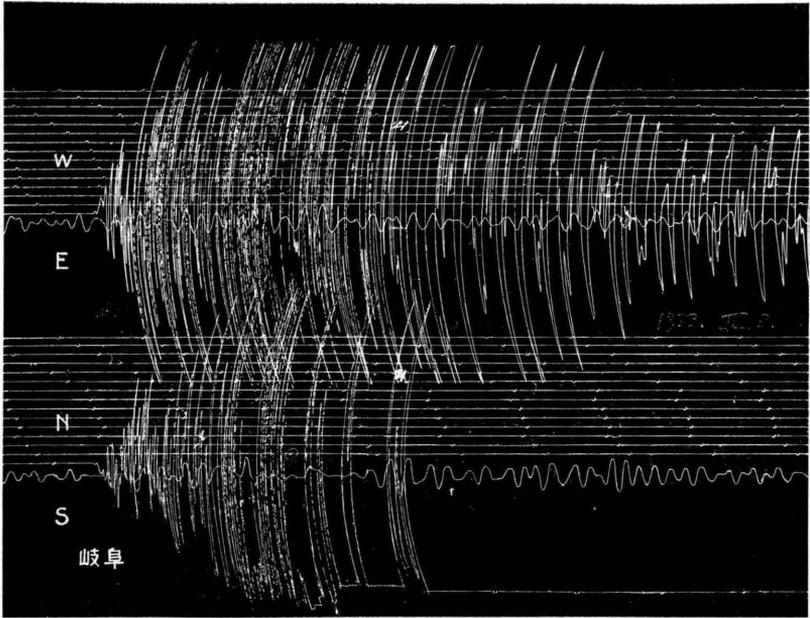
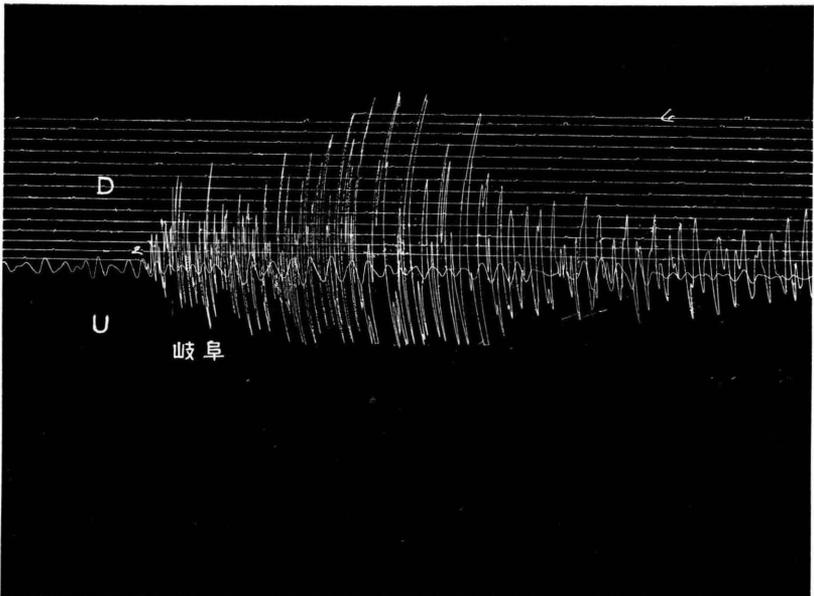
岐阜測候所 ヴィーヘルト地震計記象

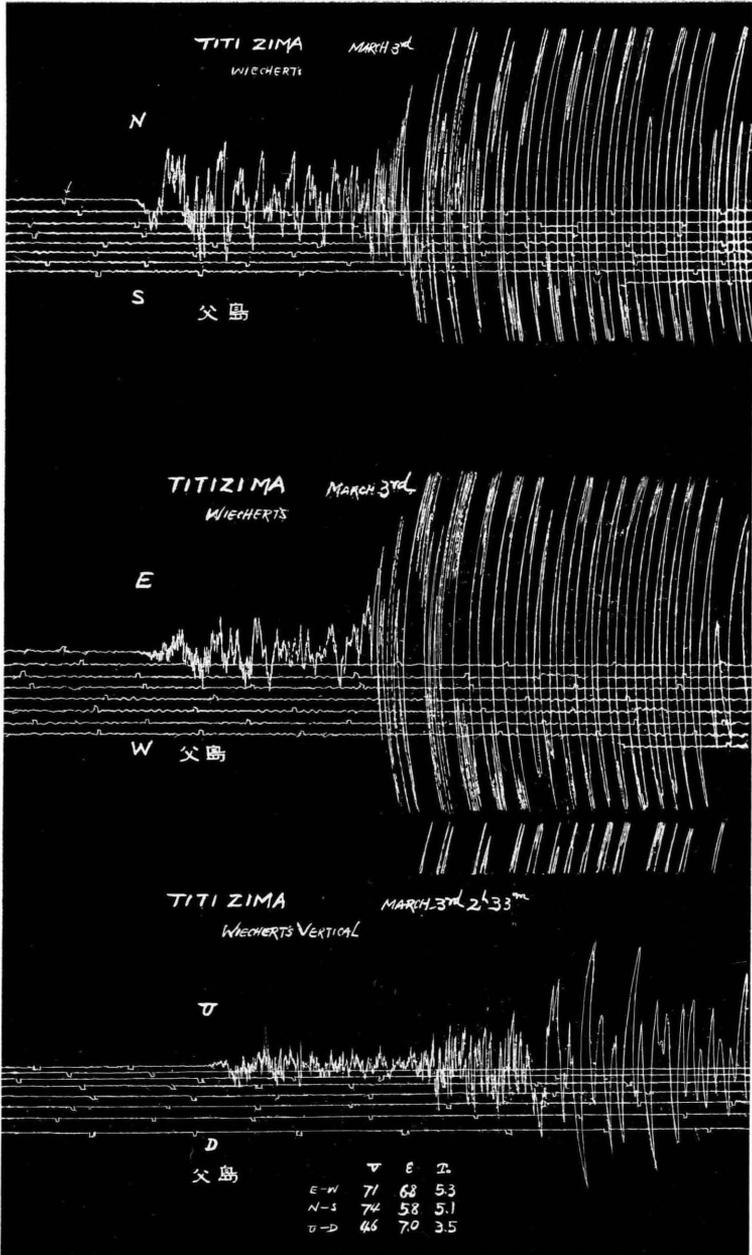
父島測候所 ヴィーヘルト地震計記象

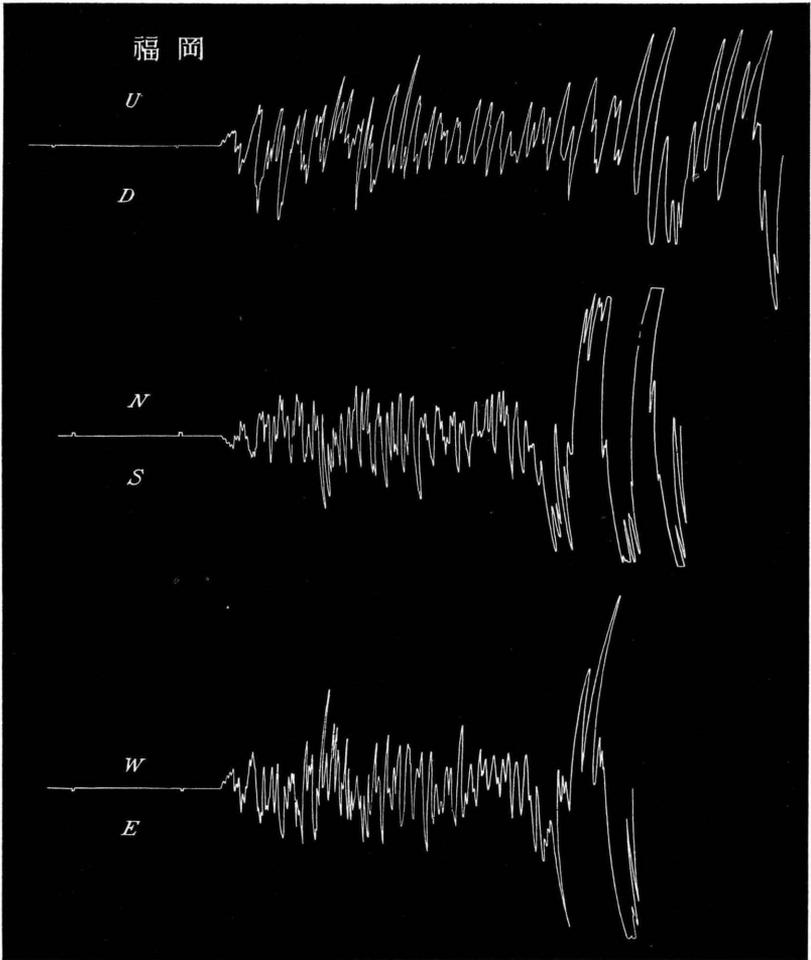
福岡支臺 ヴィーヘルト地震計記象

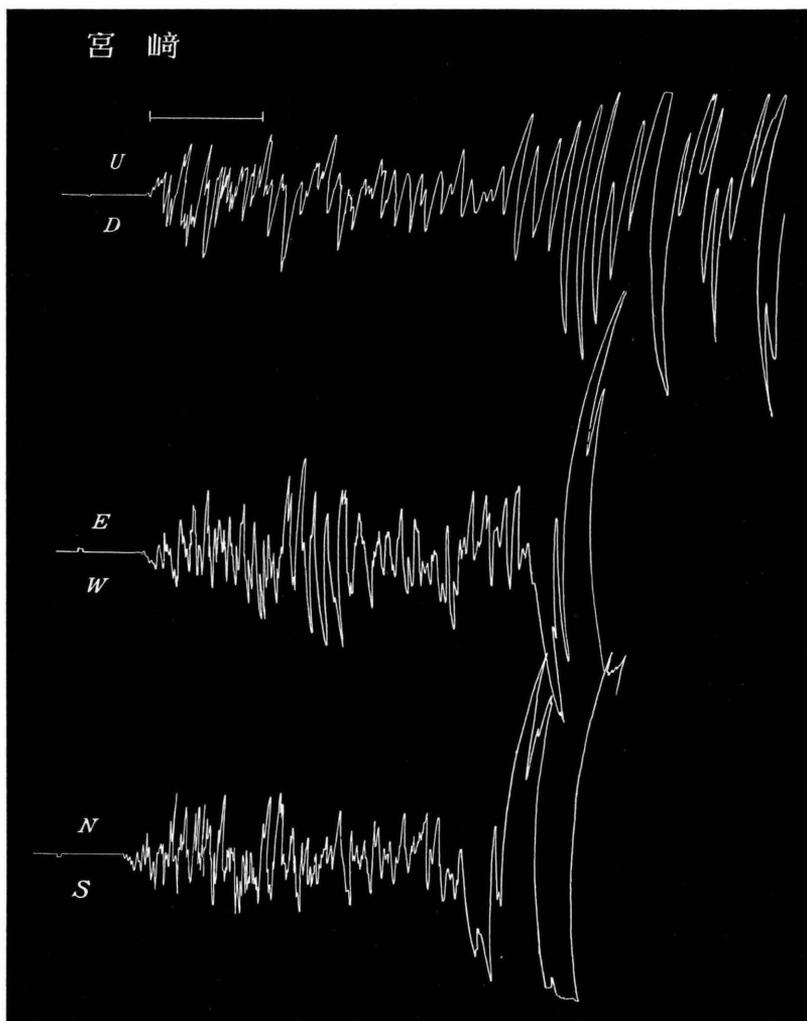
宮崎測候所 ヴィーヘルト地震計記象

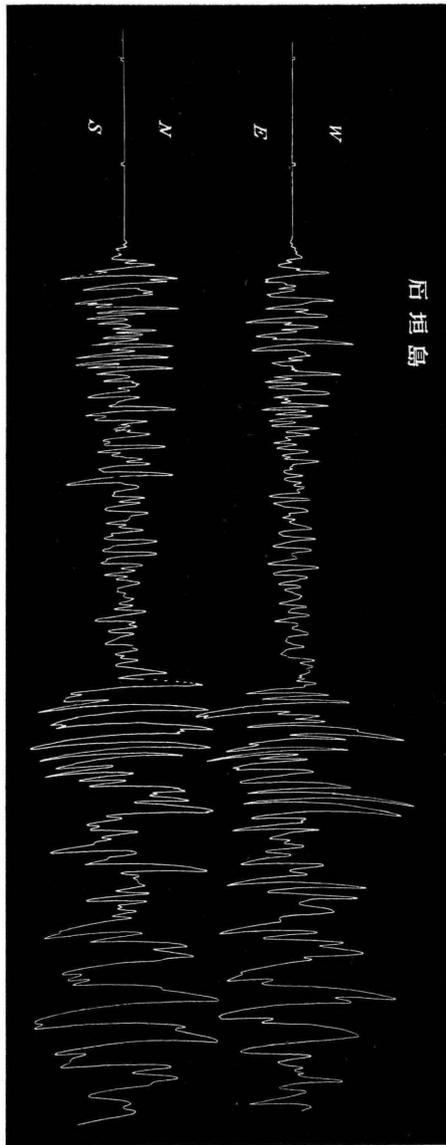
石垣島測候所 ヴォーヘルト地震計記象
