## 降灰の影響及び対策

# 降灰の厚さ・重さから見た分野別被害状況

# 富士山の火山防災対策

## 7. 噴火の被害想定

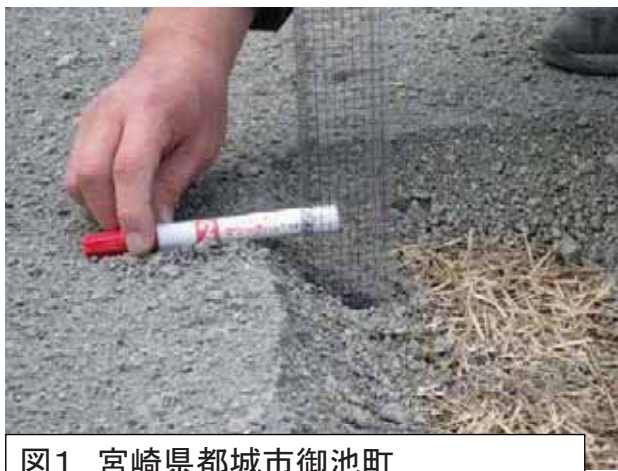
図1 宮崎県都城市御池町  
御池小学校で火山灰が5cm堆積。  
(2011年1月27日撮影)

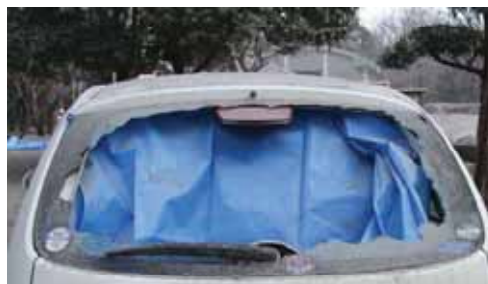
図3 宮崎県都城市御池町  
御池小学校で火山礫により車のリアガラス破損(2011年1月27日撮影)

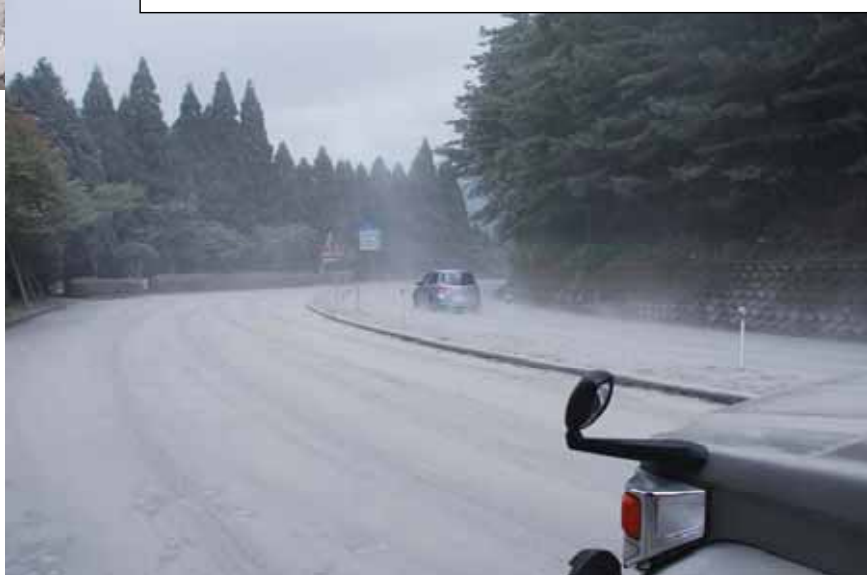
図5 鹿児島県霧島市牧園町  
国道223号線の様子。付近で行った降灰調査では、  
963g/m<sup>2</sup>(厚さ1mm程度)の降灰量が観測された。  
(2011年8月31日撮影)
