## 「令和6年能登半島地震」における 「珠洲市長橋」の潮位観測データの公開について

「珠洲市長橋」の津波観測点の潮位観測データ（2024年1月1日）

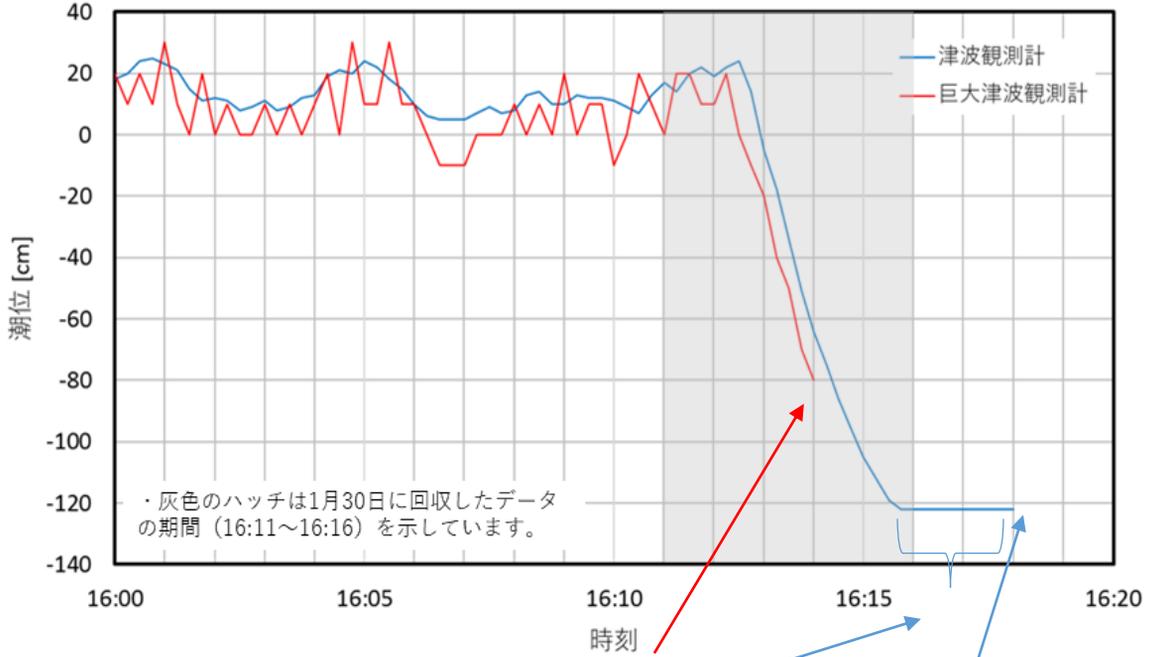
巨大津波観測計（水圧センサ式）：途中から欠測

津波観測計（電波式）：測定範囲外により一定値になり、その後欠測

回収した潮位観測データを気象庁で確認したところ、顕著な海面の上昇は確認されませんでした。また、観測点付近で実施した現地調査においても津波による浸水の痕跡は認められていません。
