國富報文附圖第九十九頁參照

北丹後烈震地震計記象(其の一)

和達、加藤踏查地寫眞(自第二十四圖至第四十八圖)

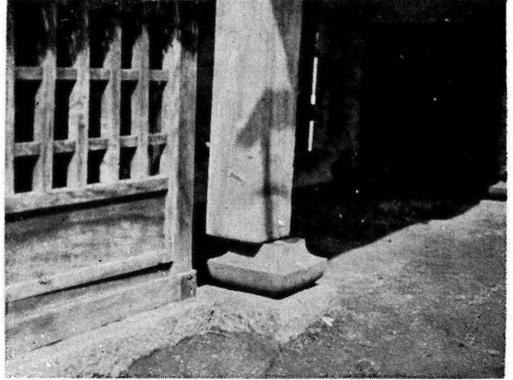
第五圖

日置村日蓮宗寺院山門の變位

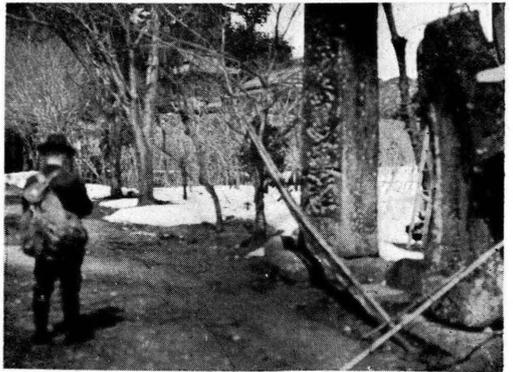
第六圖

日置村小法塔の回轉

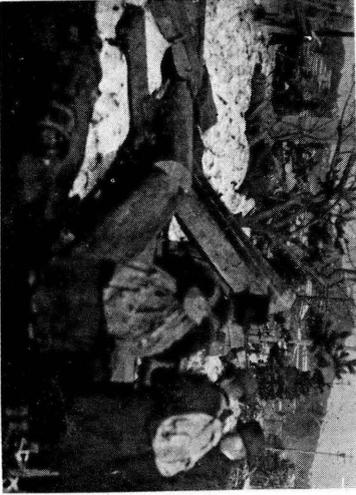
第十圖
堺山町金比羅宮鳥居の倒潰

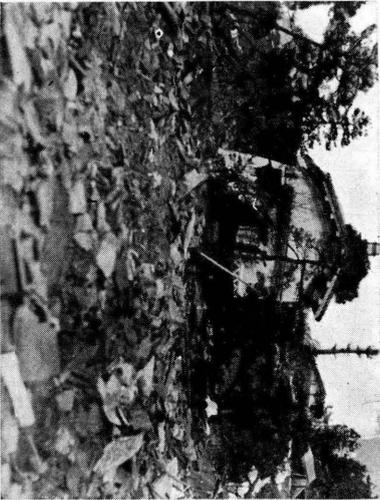
第九圖
焼失せる堺山町の一部

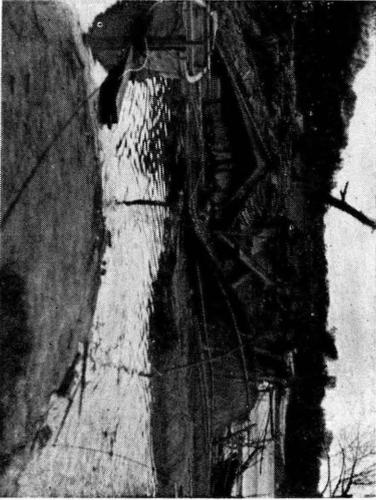
第十三圖
灘湖々畔の地江

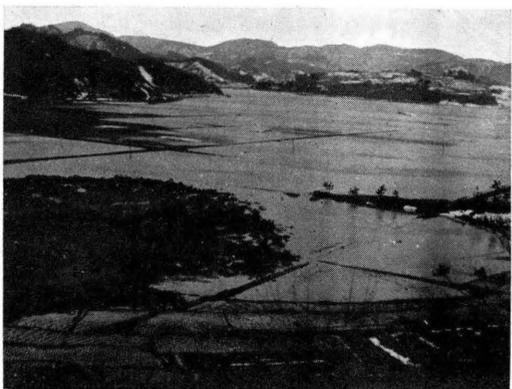
第十五圖

島津村三本松峠の山津浪(其の二)

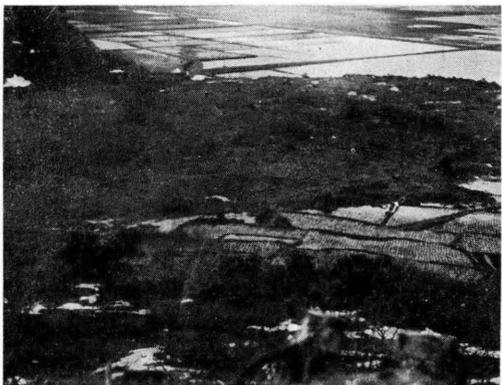
第十六圖

島津村三本松峠の山津浪(其の三)

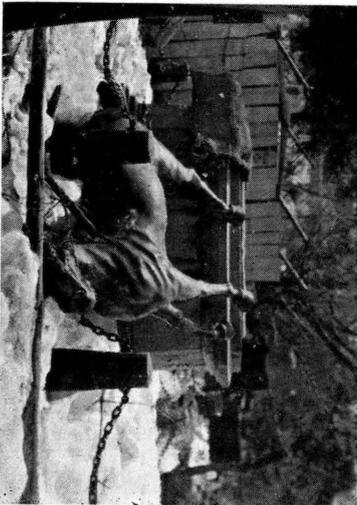
峯山町、銅像倒る(方向西)
第二十五圖

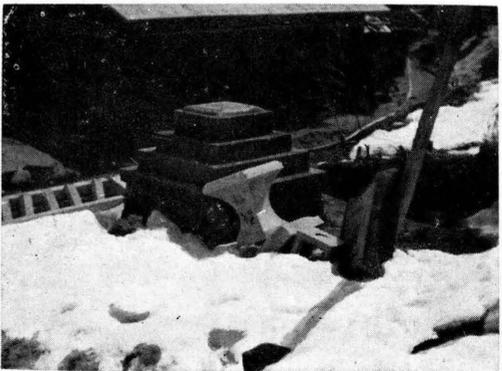
第二十九圖

口大野村石燈の轉倒(方向東)

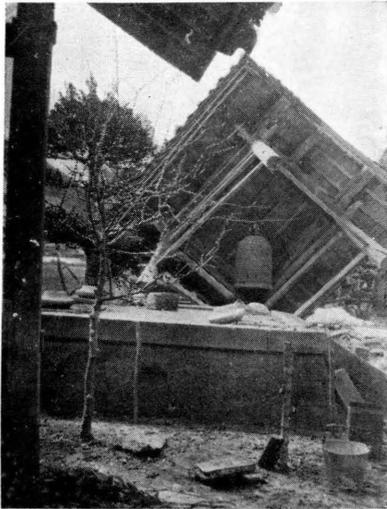
第三十三圖

木津村の鐘樓の轉倒(南南西に倒る)

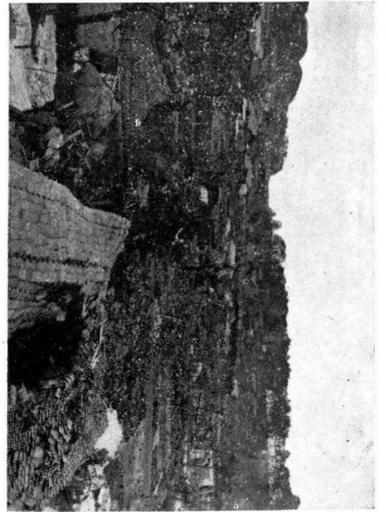
第三十六圖
網野町の被害

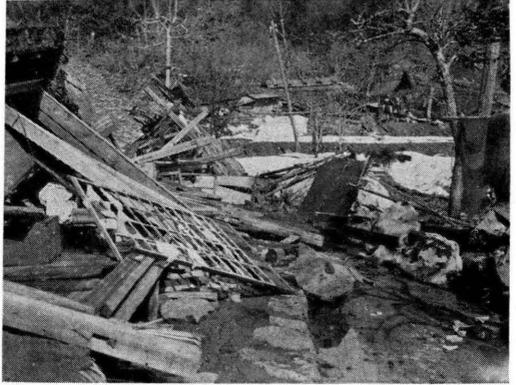
第三十八圖
山田村の被害

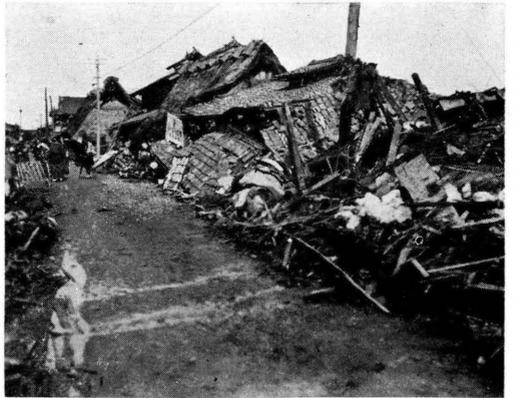
第三十九圖
口大野村の被害

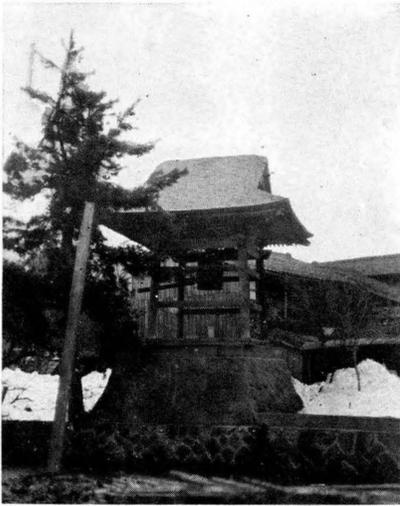
第四十三圖
久美濱、鐘樓すれる

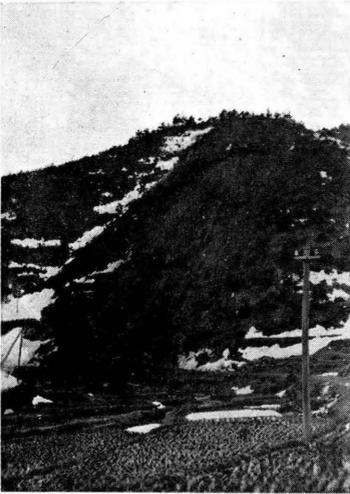
第四十六圖

網野町附近の山崩れ

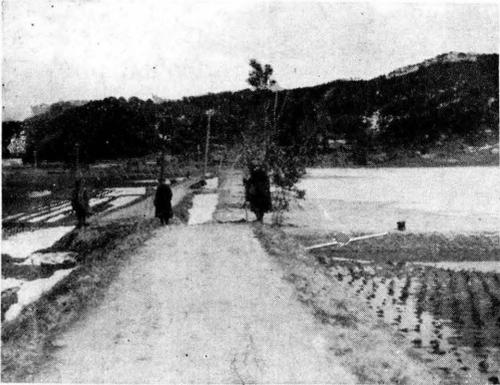
第五十七圖

郷村より公庄に至る里道の之れ

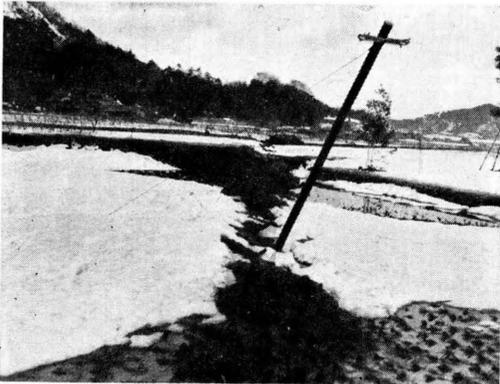
第五十八圖

斷層直線狀に走る(郷村役場裏にて)

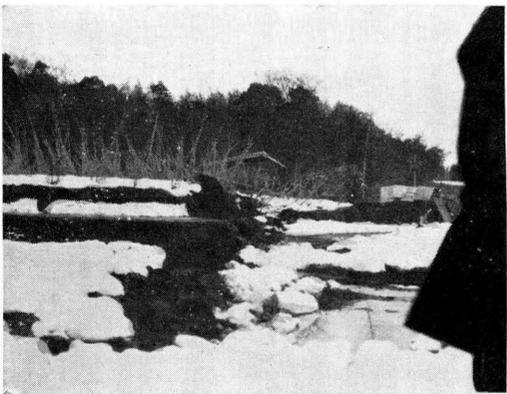
第五十九圖

郷村北入口にて斷層道路を切る

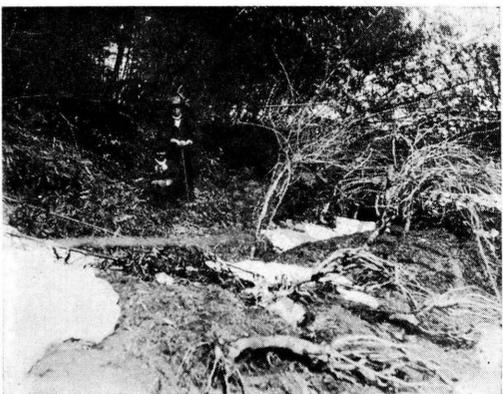
第六十一圖

斷層竹藪を横切る(高橋村にて)

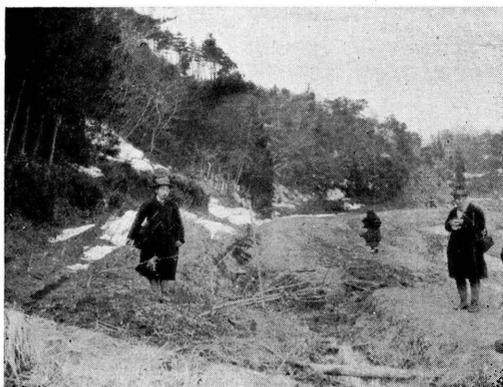
第六十二圖

高橋北入口で斷層道路を横切る

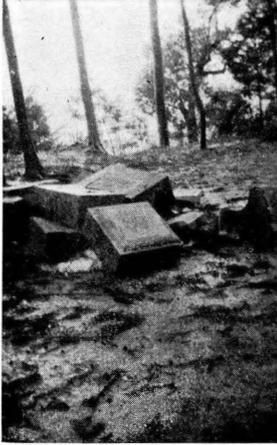
第六十五圖

市場村八幡神社燈籠の
臺石の割れたるを示す

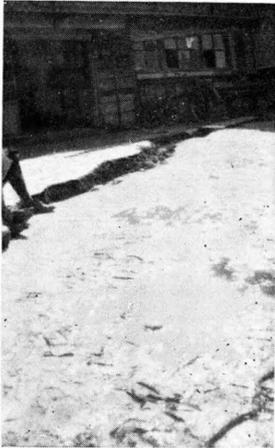
第六十六圖

岩瀧町海岸の大地割
方向北二十度西
幅二尺五寸長さ十間

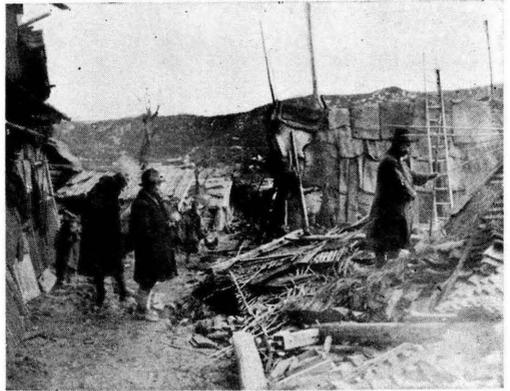
第六十九圖

郷村斷層池部茂右衛門氏宅前

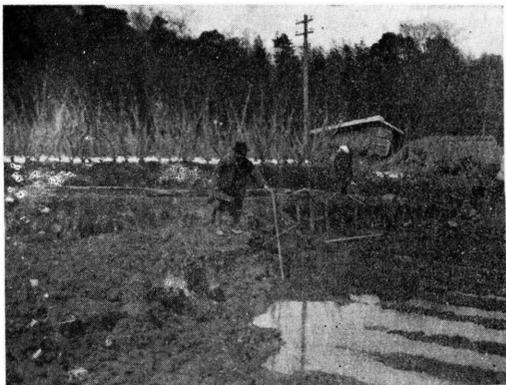
第七十二圖

郷村入口斷層段違ひ

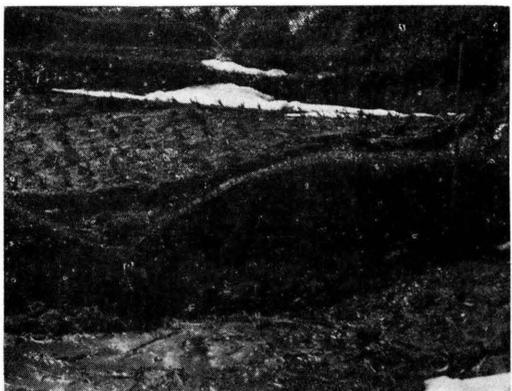
第七十九圖

郷村斷層上に當る水田、菅谷山奥

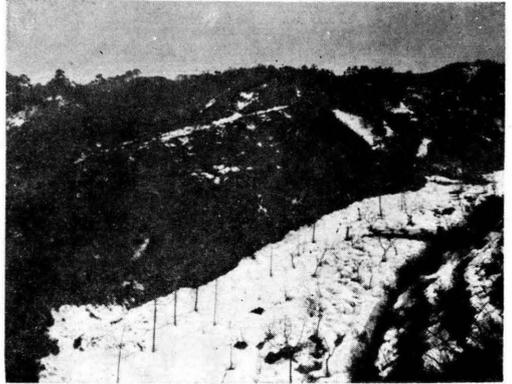
第八十圖
鄉村斷層菅谷奥

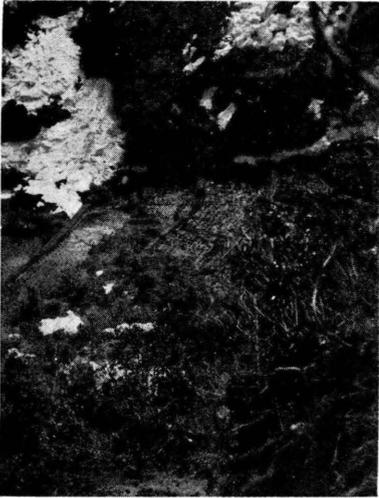
第八十二圖
鄉村斷層菅谷奥

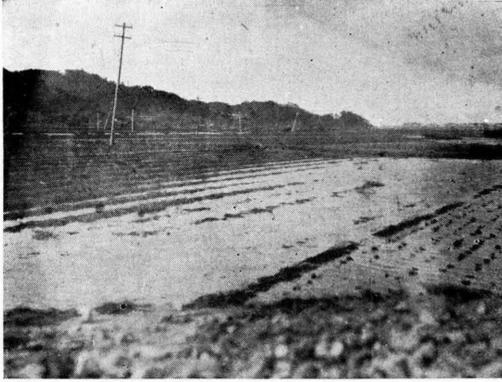
第八十九圖

網野街道の中央より北方田面の
陥没を望む

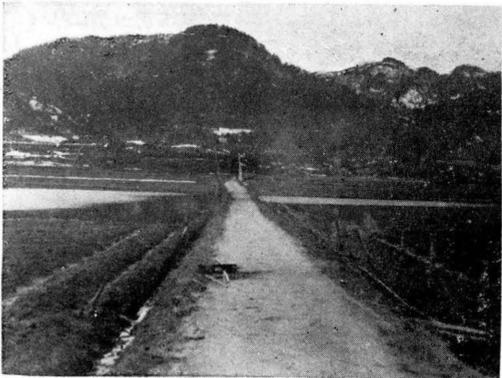
第九十一圖

網野驛より網野町に向ふ途中下岡に至る道路の陥没及屈曲

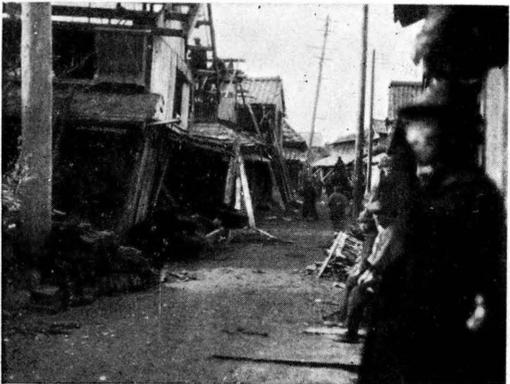
第九十二圖

浅茂川港町中土地の陥没

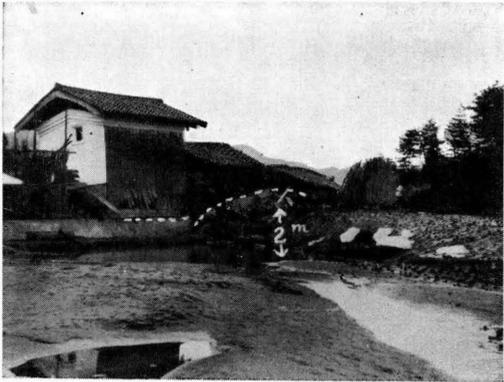
第九十四圖

木津の砂山陥没して田面の持上れる状 上圖点線上一部

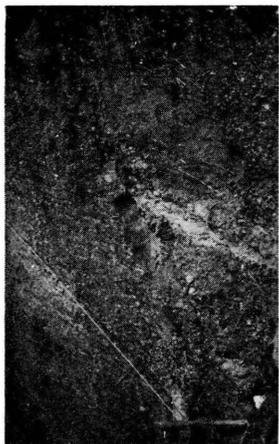
第一百一圖
山田斷層隧道東口崖

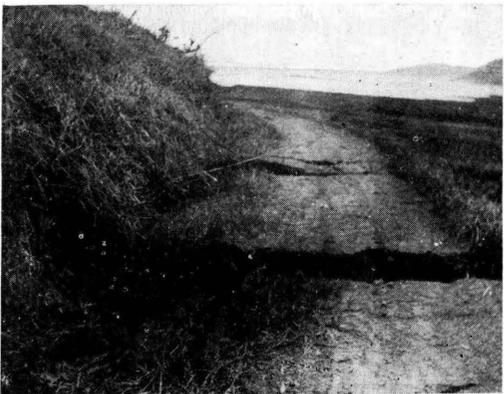
第二百三圖 (附圖F點)

淺茂川港西方道路に現れたる斷層

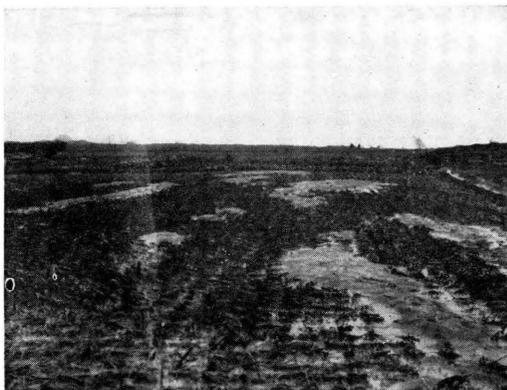
第 百 十 圖

男山地先海岸噴砂孔列、道路上より北東に向ひて撮す(昭和二年四月十四日降雨中)遠景微かに煙るは橋立及江尻方面にして其手前は海面なり。噴砂孔は所謂泥火山の形をなし列をなして北十五度東に向ふ數條平行す。
