新竹·台中兩州烈震記象 (1)

新竹·臺中兩州烈震地變圖

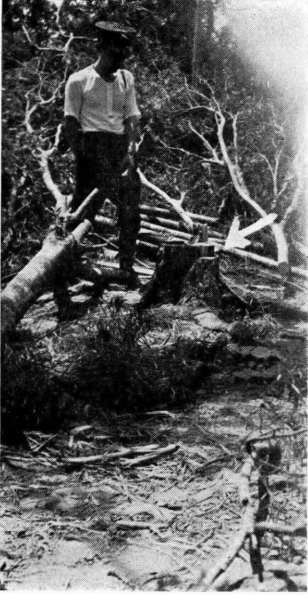
(5)

(5)、(6)、(7)、神岡庄新庄子に於ける斷層、(5)は龜裂線上に當る木が根株の所で裂けて北側は 5 糎餘東向きに移動したのを示す

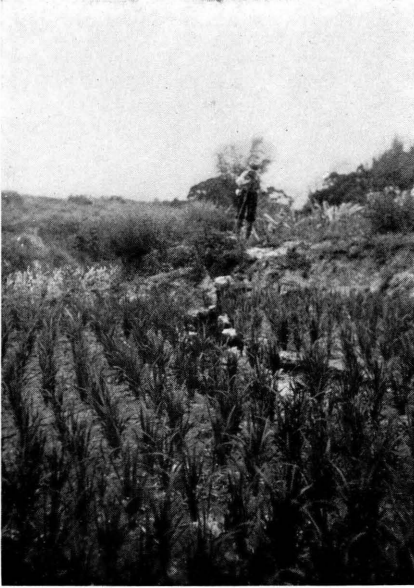
(10)

(10)、(11)、(12) 内埔庄舊社三角に於ける斷層、(11)の軌道は元は眞直であつたが、斷層に依り水平及上下の喰違を生じたのを取敢へず修理したもの、(12)水田の畦道の喰違ひ、(13)内埔庄屯子脚 601 番地、道路上に現れた斷層と畦の喰違ひ

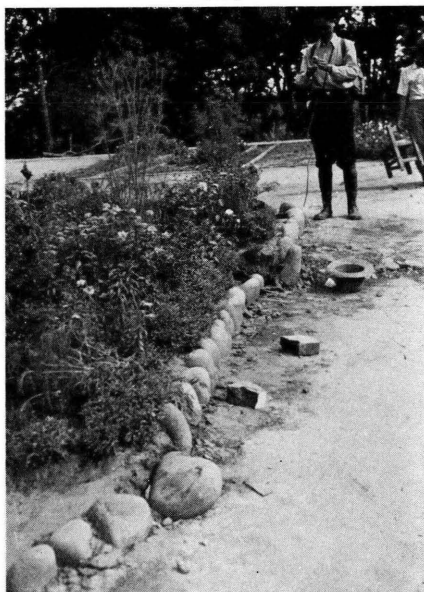
(15)

(14)、(15)、(16)、内埔庄屯子脚公學校庭に現れた斷層、(15)では花壇の縁で喰
違ひが認められる、北側は北東方に 13 糎餘移動し且つ 6 糎餘沈下してゐる

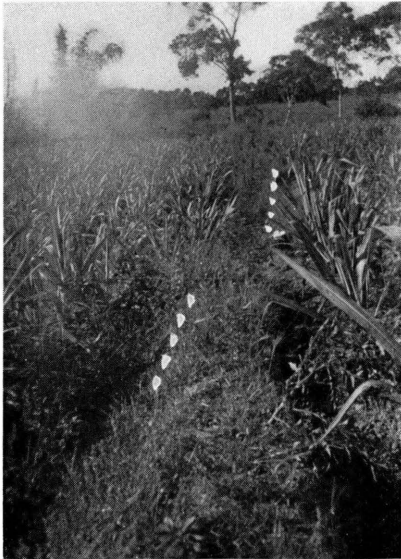
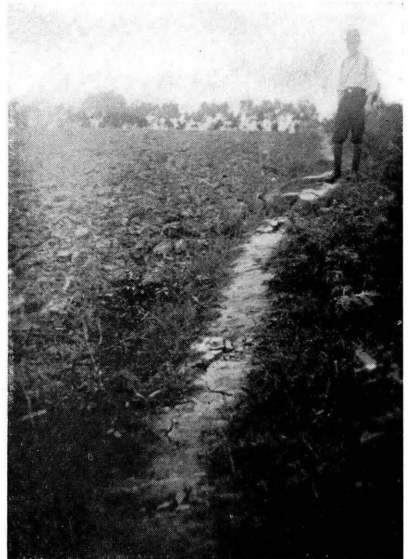
(18)、(19) 内埔庄后里驛附近畑中に現れた斷層、北側は東北東向きに移動す

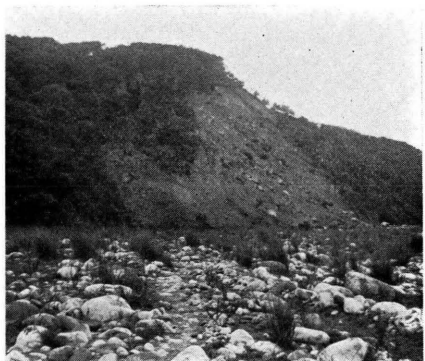
(24)、(25) 東勢街石壁坑附近、大安溪南岸の崖崩れ

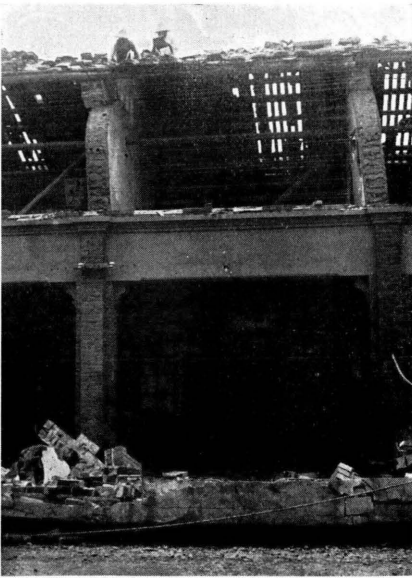
(44)

沙鹿庄、(43)、(44)煉瓦柱の部分は比較的破損少く、土角壁が崩れてゐる、梁の渡し方が如何にも簡単なのに注意、(45)煉瓦、土角混用家屋の破壊

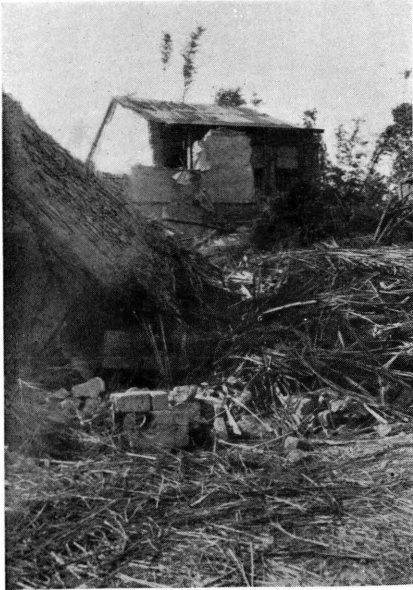
(50)

神岡庄神岡、(49)、(50)、の土角家屋は全く原形を止めない程破損してゐるのに、之等に隣接した(51)の煉瓦造廳舎は壁に龜裂が入つた位、向うに見える木造家屋には殆んど被害がない

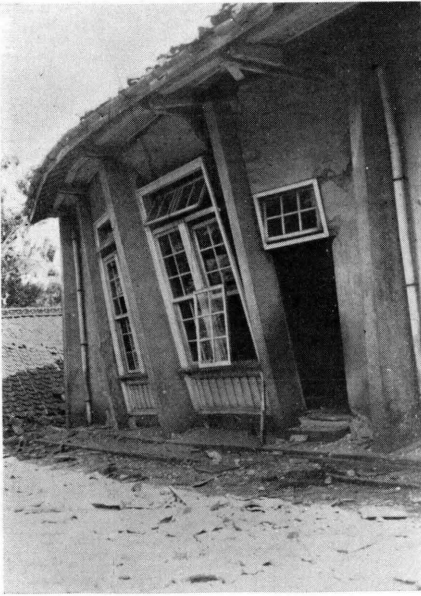
(64)

内埔庄屯子脚、公學校、壁は鐵筋コンクリート造と稱せられるが、鐵筋は細く且つ極めて少量

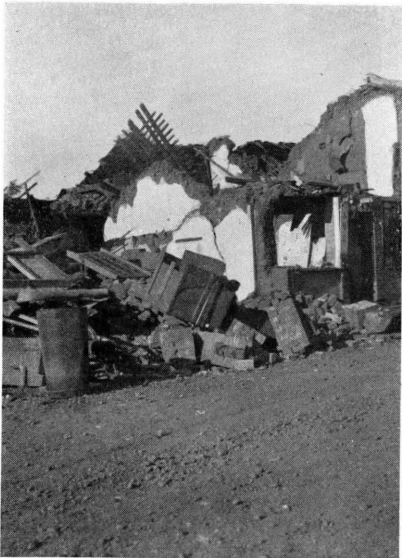
(69)

内埔庄后里、(68) 后里驛の北西、斷層線上の土角家屋の崩潰、(69) 后里驛前、
(70) 十字路附近

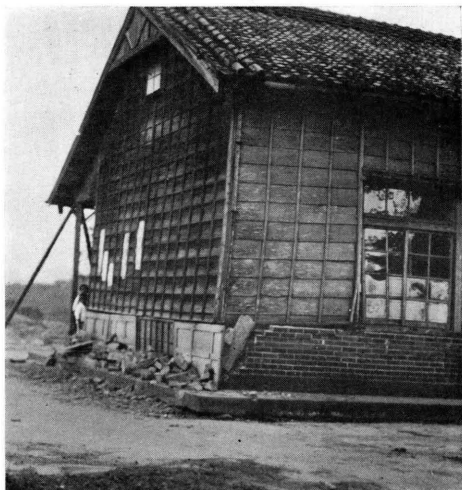
(83)

銅鑼庄老鷄隆、公學校木造校舎の被損

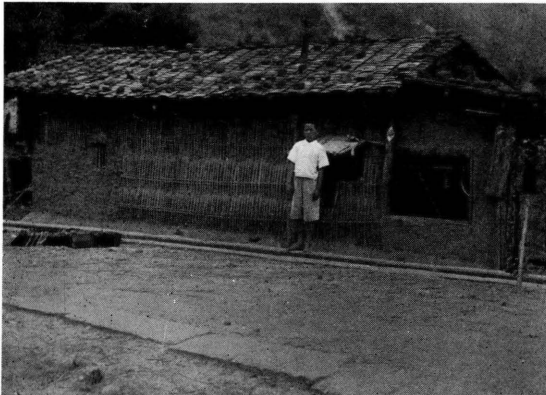
(86)

獅潭庄新店、土角家屋は總て全潰したが木及竹の柱に竹を心とした土壁の此の家丈には殆ど被害が無かつた
